**FICHA TÉCNICA DIAGNÓSTICO  
MANTENIMIENTO  
Proyecto Tasa de Seguridad**

| Vereda / sector | MONTEBELLO ABAJO |

| El mantenimiento tiene relacion con cual componente: | CCTV |
| Información Ubicación CCTV | PVV 2 DANUBIO |

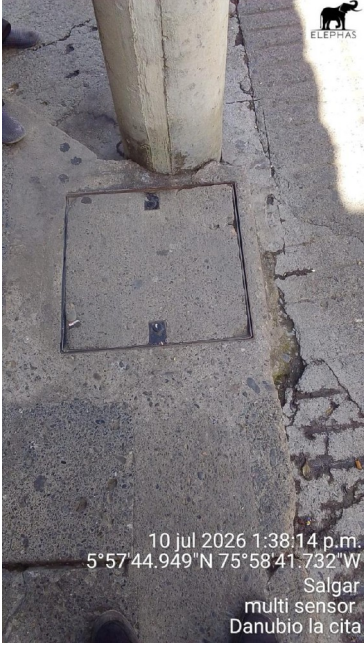
| Estado Caja 50x50: | BUENO |

| Requiere Infraestructura Subterránea: | NO |

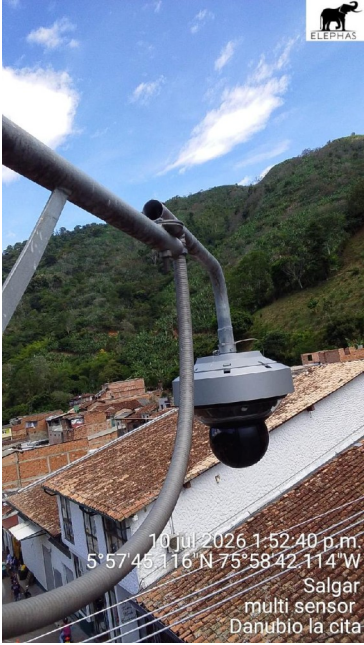
| Estado Brazo de Soporte: | BUENO |

| Requiere Brazo de Soporte: | NO |

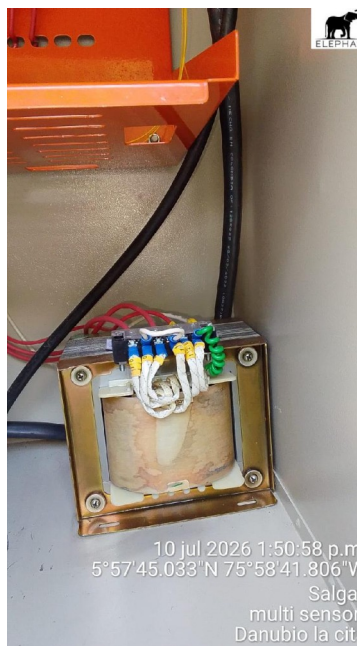
Foto Transformador Reductor

| Estado Transformador Reductor: | BUENO |

| Requiere Transformador Reductor: | NO |

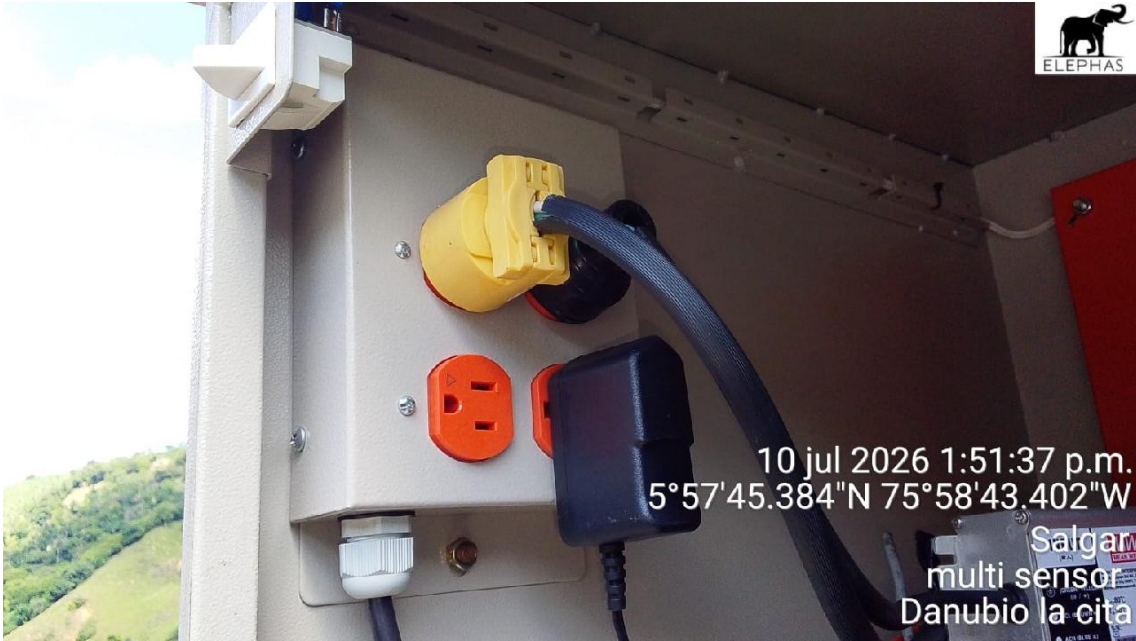
Foto Toma 125 V

| Estado Toma 125 V: | BUENO |

| Requiere Toma 125 V: | NO |
