**FICHA TÉCNICA DIAGNÓSTICO  
MANTENIMIENTO  
Proyecto Tasa de Seguridad**

| Contrato disponible | 166_2026 |

| Vereda / sector | MONTEBELLO ABAJO |

| Información Ubicación CCTV | PVV 3 LA CITA |

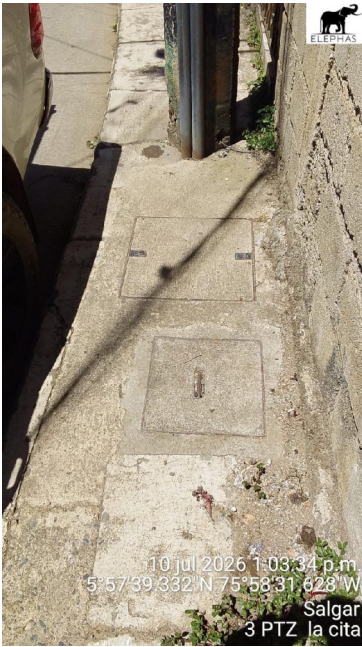
| Estado Caja 50x50: | BUENO |

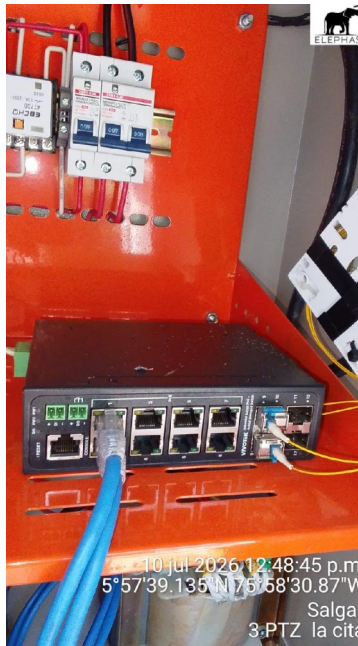
Foto Cables

Existen Cables: SI  
Estado Cables: BUENO

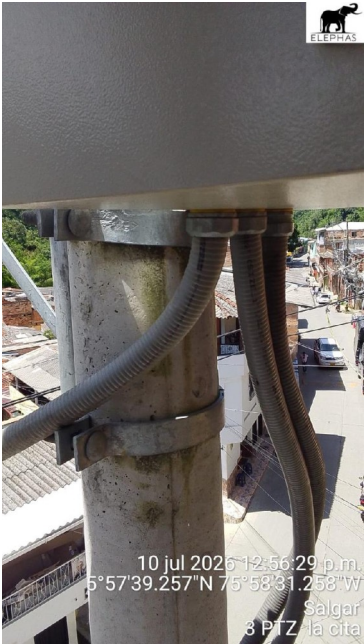
Foto Coraza

| Estado Coraza: | BUENO |

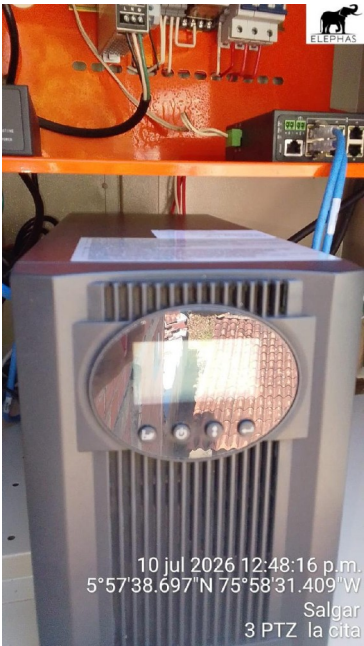
Foto UPS

| Estado UPS: | BUENO |

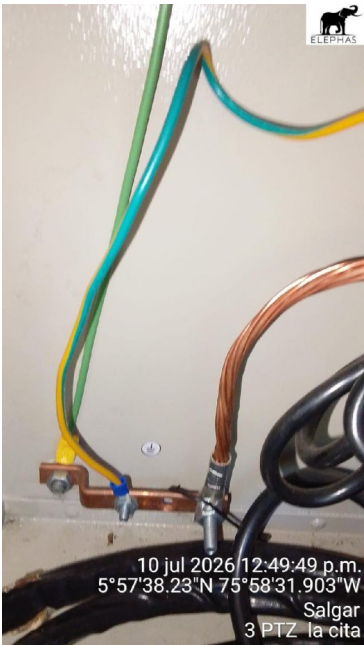
| Foto SPT | |

| Estado SPT: | BUENO |

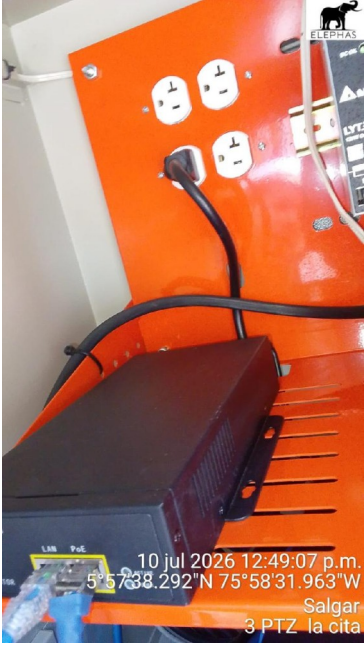
| INYECTOR POE | |

| Estado Inyector PoE: | BUENO |
