**FICHA TÉCNICA DIAGNÓSTICO  
MANTENIMIENTO  
Proyecto Tasa de Seguridad**

| Vereda / sector | COROZAL |

| El mantenimiento tiene relacion con cual componente: | CCTV |
| Información Ubicación CCTV | PVV 3 San Judas |

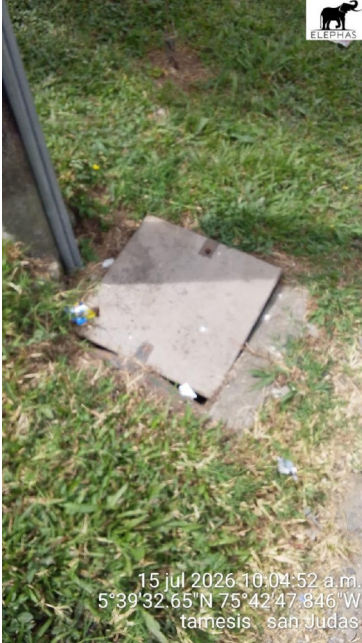
| Estado Caja 50x50: | BUENO |

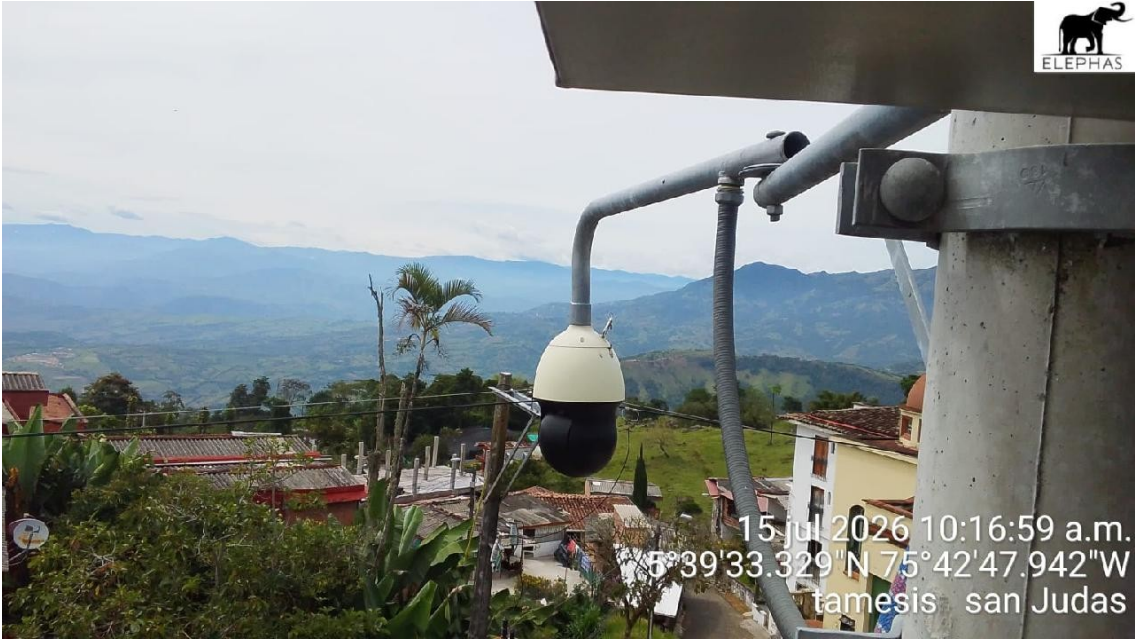
| Estado Brazo de Soporte: | BUENO |

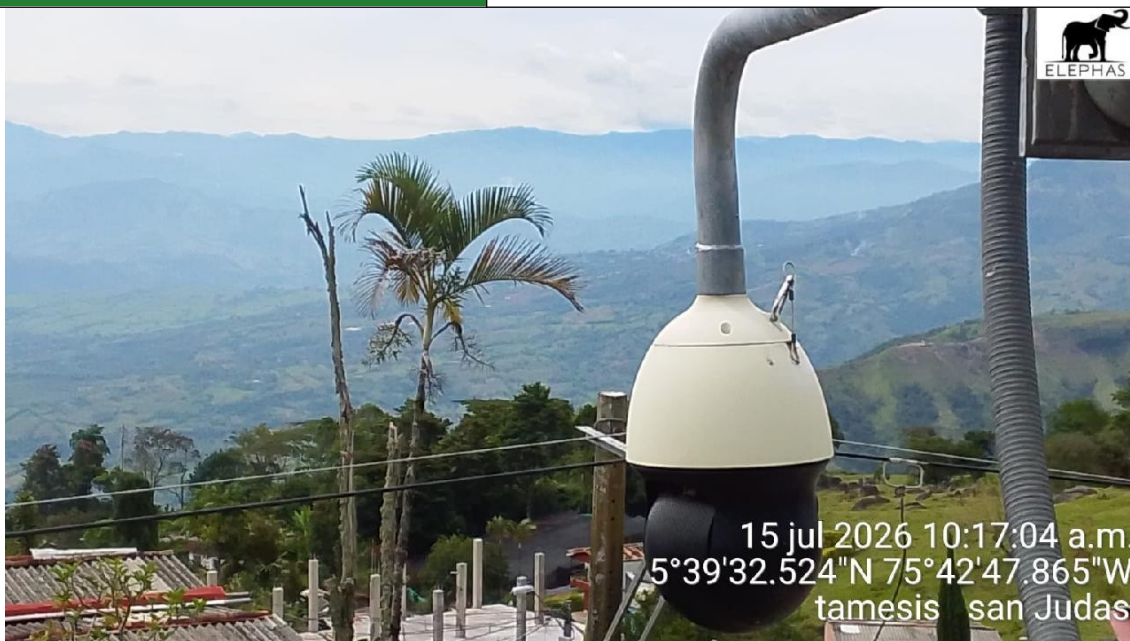
| Tipo de cámara | PTZ |
| Estado de la cámara | BUENO |
