# FICHA TÉCNICA DIAGNÓSTICO MANTENIMIENTO Proyecto Tasa de Seguridad

| Contrato disponible | 166_2026 |

| Fecha diagnóstico | 26/08/2026 |

| Información Ubicación CCTV | PVV 2 Cementerio |

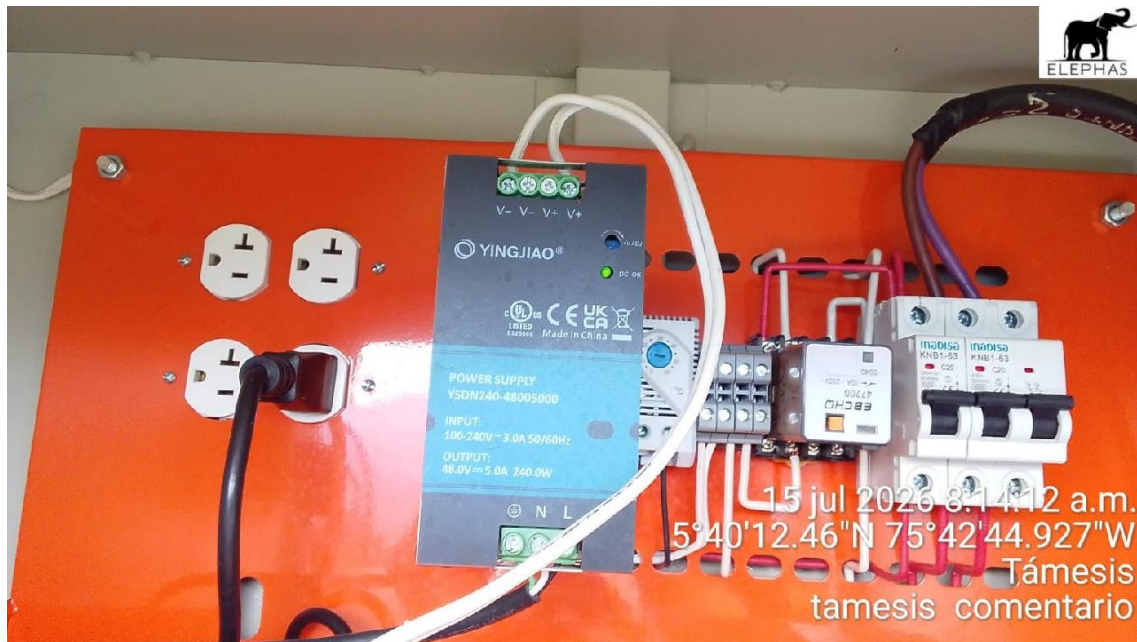
Foto Cables

| Estado Cables: | BUENO |

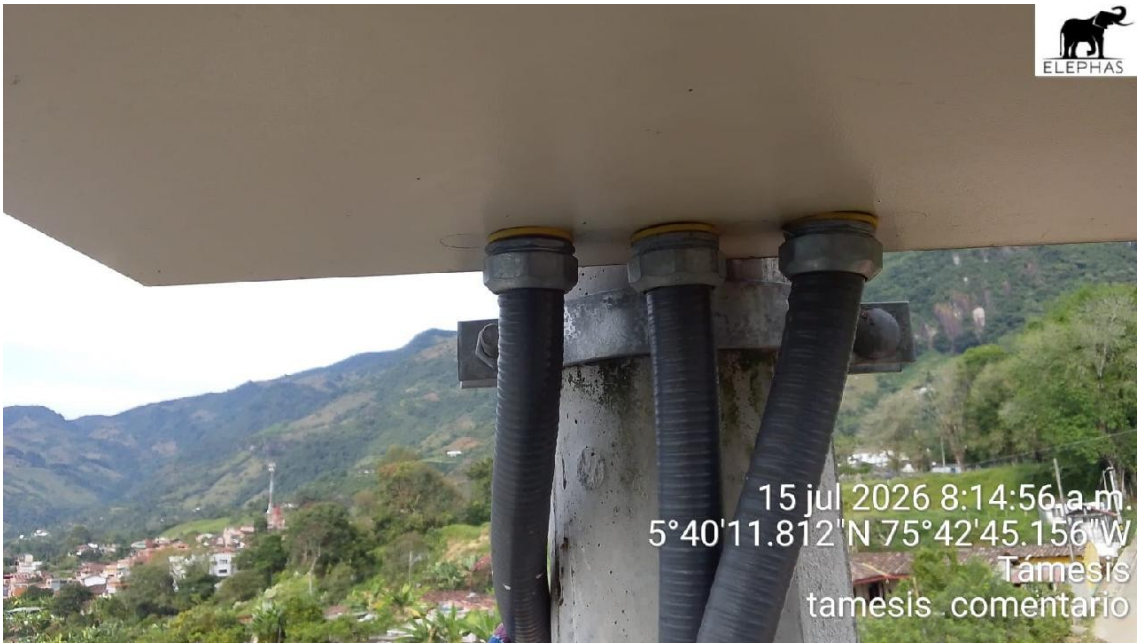
| Foto Coraza | |

| Estado Coraza: | BUENO |

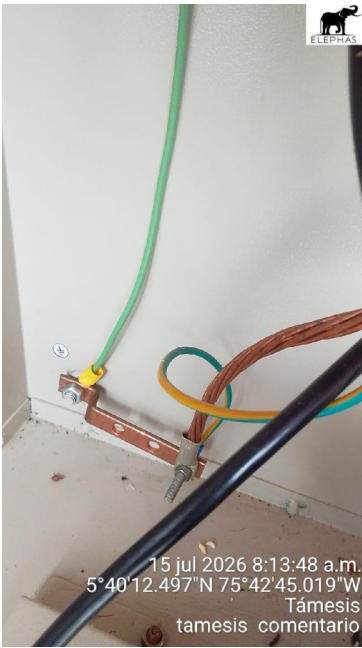
| <p style="text-align: center;">Foto SPT</p> | |

| Estado SPT: | BUENO |
