**FICHA TÉCNICA DIAGNÓSTICO  
MANTENIMIENTO  
Proyecto Tasa de Seguridad**

| Fecha diagnóstico | 26/08/2026 |

| El mantenimiento tiene relacion con cual componente: | CCTV |
| Información Ubicación CCTV | PVV 1 Los Carmona |

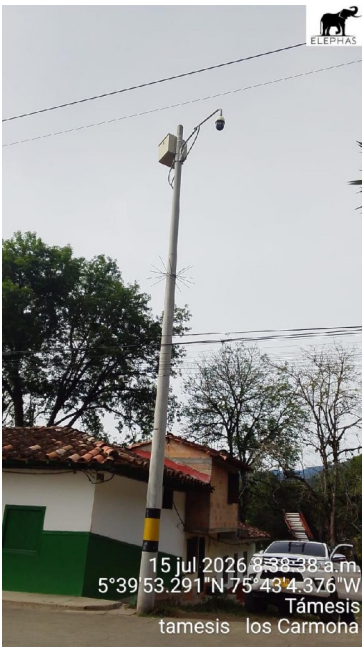
| Estado en el que se encuentra el anclaje: | BUENO |

| Requiere Cambio de anclaje: | NO |

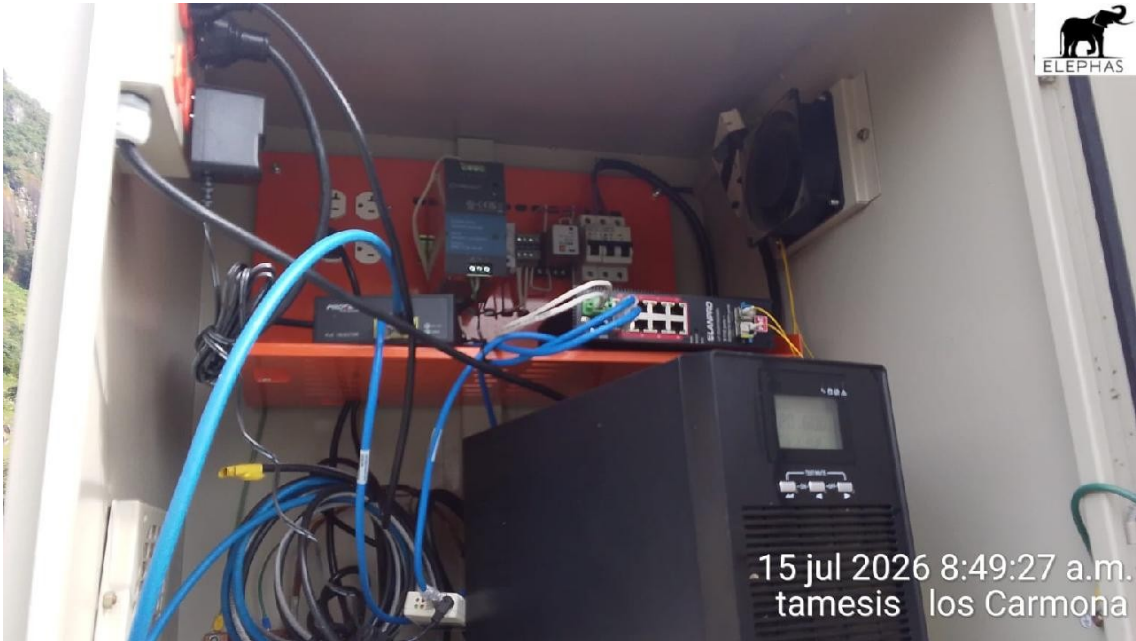
| Existe Gabinete Metálico: | SI |
| Existe Gabinete Metálico: | BUENO |

| Requiere Kit de Ventilación Doble: | NO |

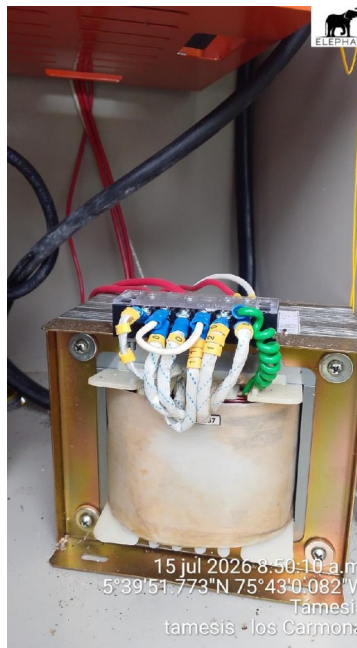
Foto Transformador Reductor

| Estado Transformador Reductor: | BUENO |
