# FICHA TÉCNICA DIAGNÓSTICO MANTENIMIENTO Proyecto Tasa de Seguridad

| Fecha diagnóstico | 26/08/2026 |
| Dirección del punto / sector | Carrera 16, Támesis, Antioquia |

| Información Ubicación CCTV | PVV 4 Salida a Jerico |

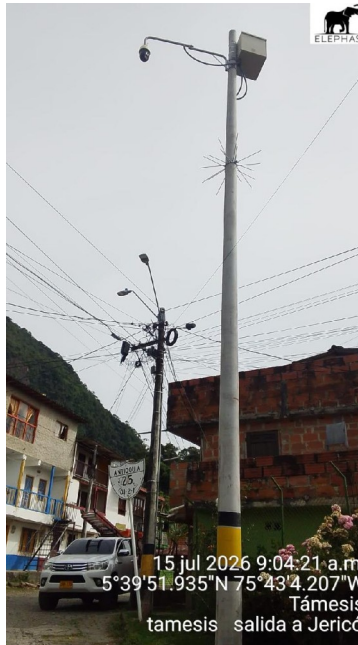
Estado en el que se encuentra el anclaje:

BUENO

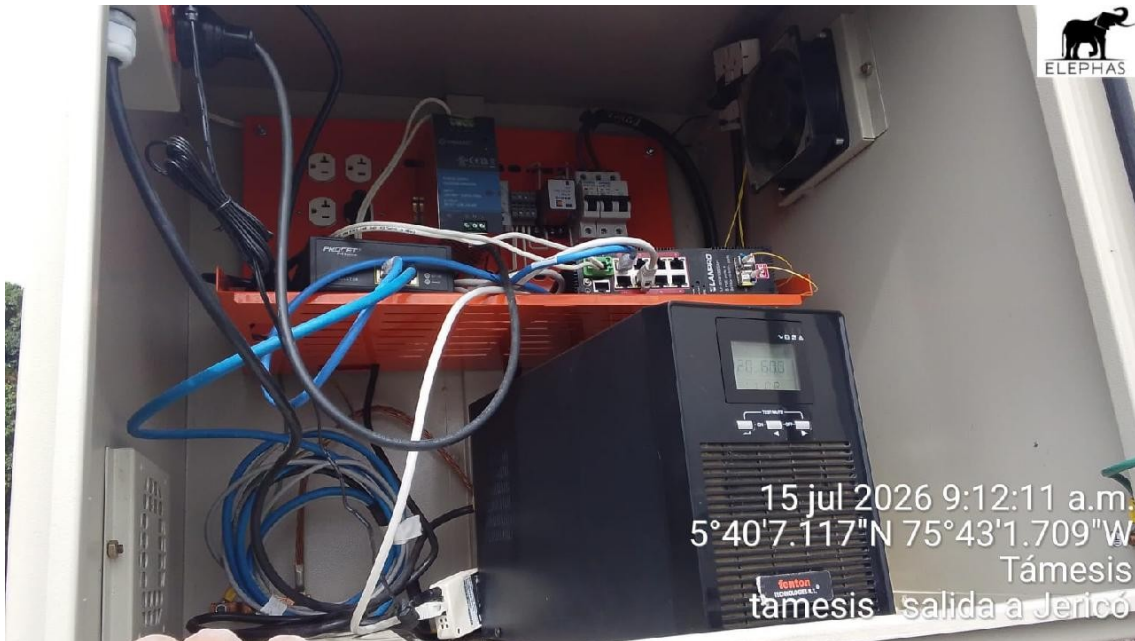
Existe Gabinete Metálico:

BUENO

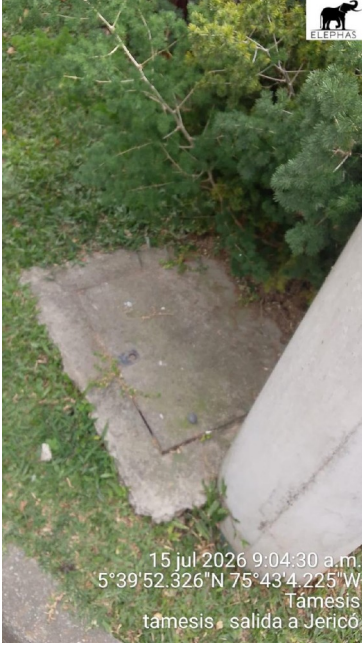
| Estado Caja 50x50: | BUENO |

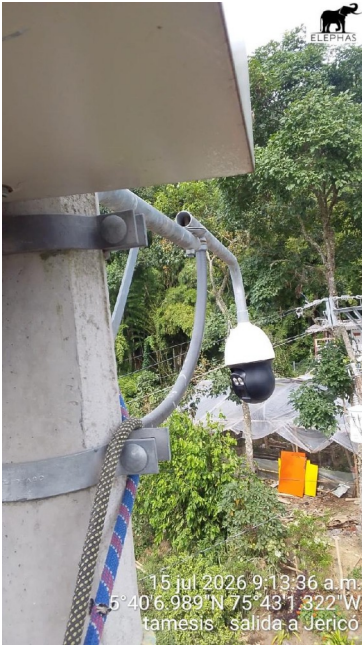
| Estado Brazo de Soporte: | BUENO |

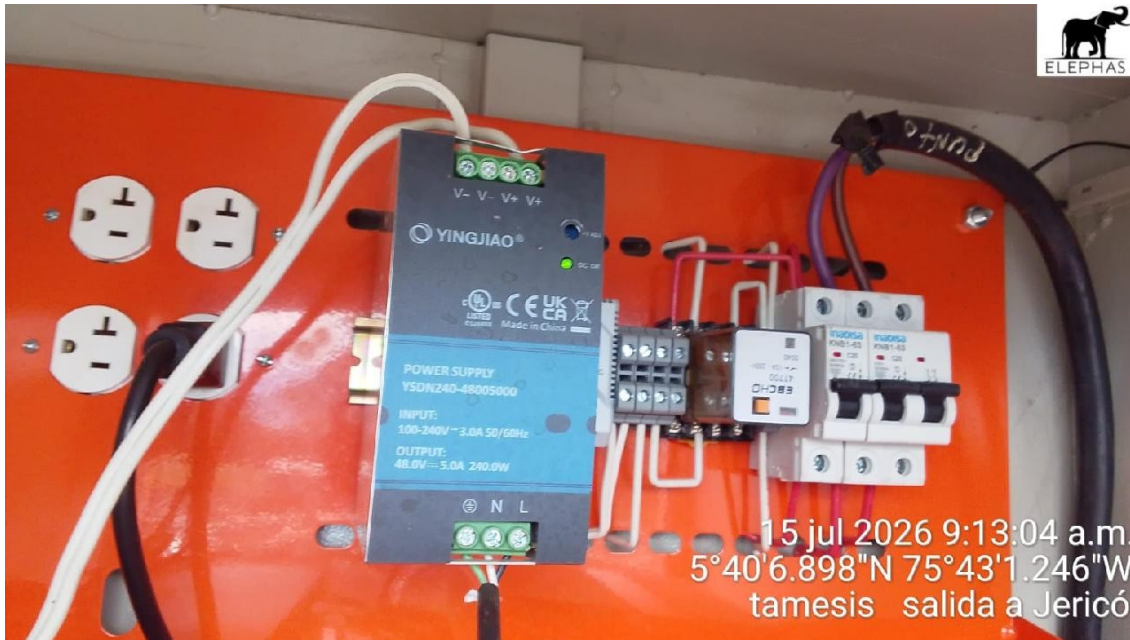
Foto Cables

| Estado Cables: | BUENO |

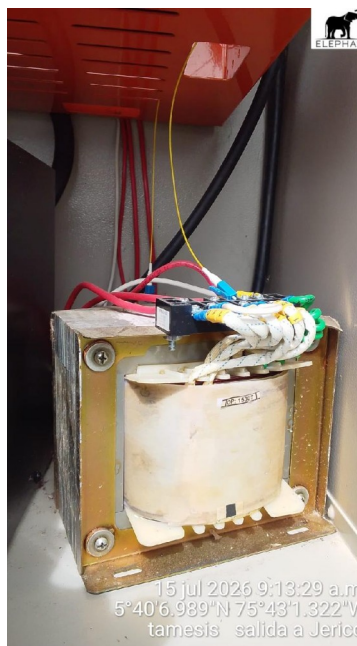
Foto Transformador Reductor

| Estado Transformador Reductor: | BUENO |

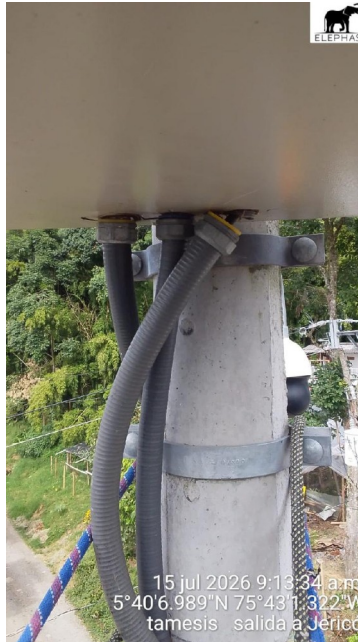
Foto Coraza

| Estado Coraza: | BUENO |

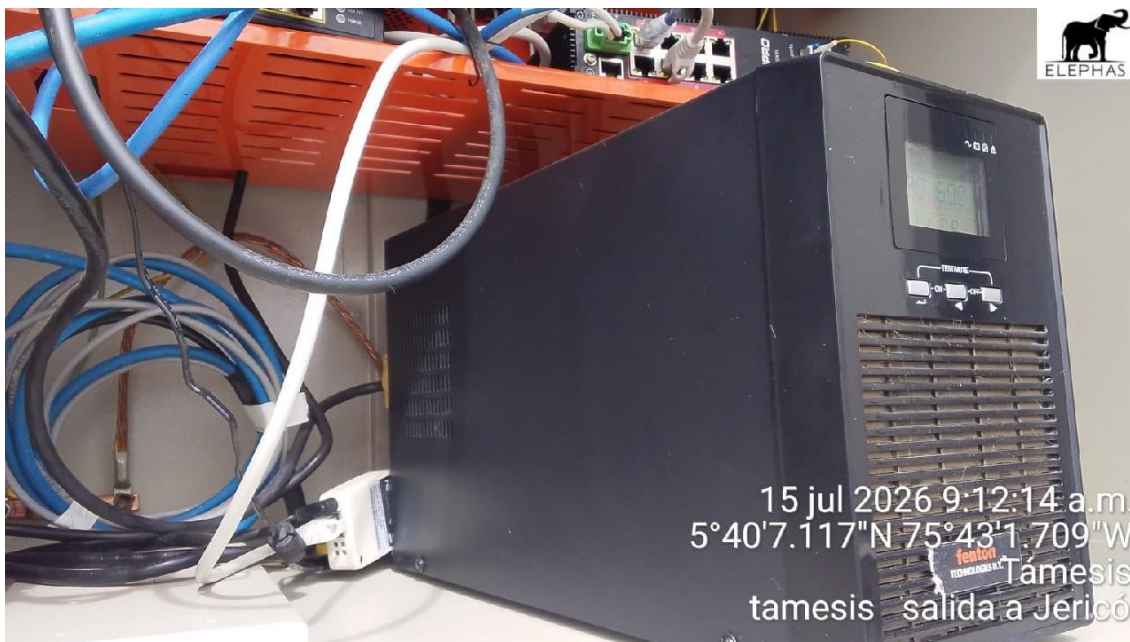
Foto UPS

| Estado UPS: | BUENO |

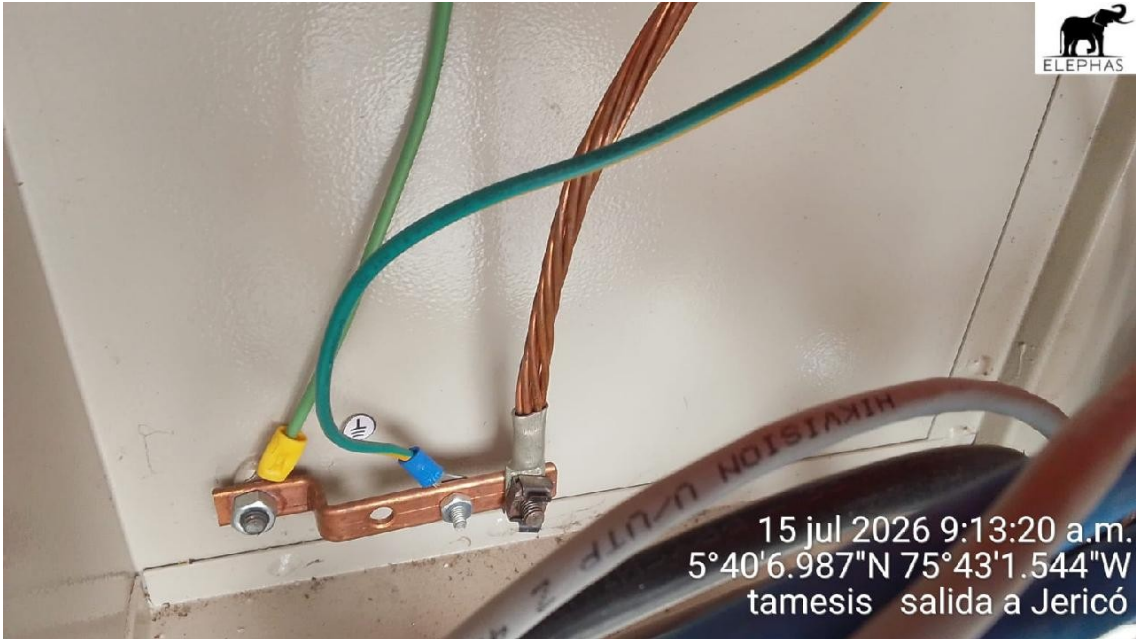
| Foto SPT | |

| Estado SPT: | BUENO |

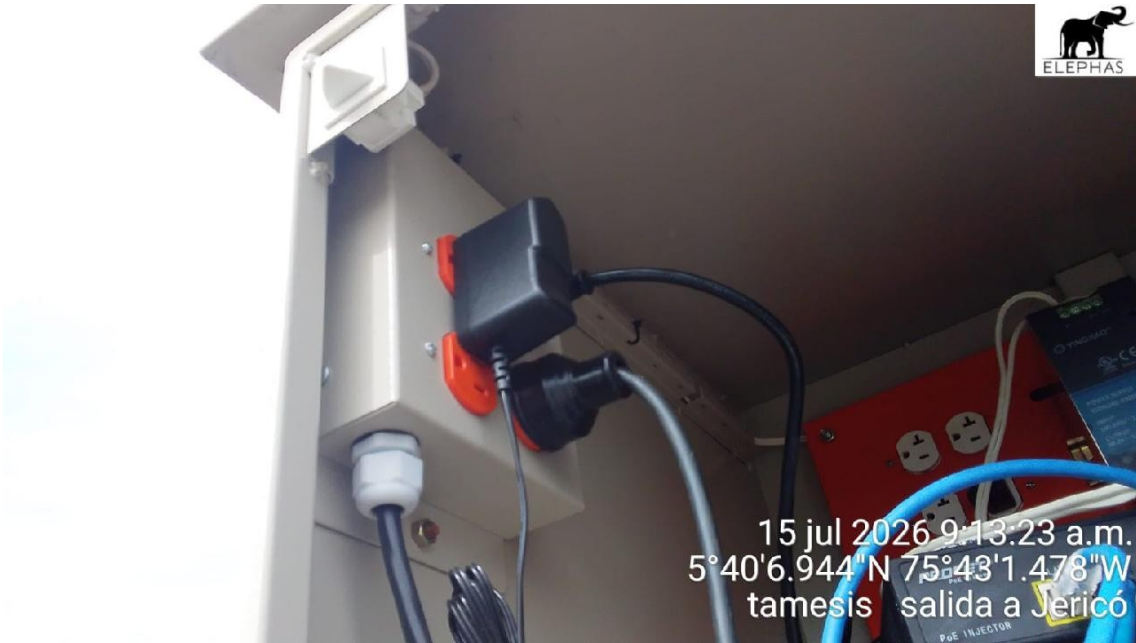
Foto Toma 125 V

| Estado Toma 125 V: | BUENO |

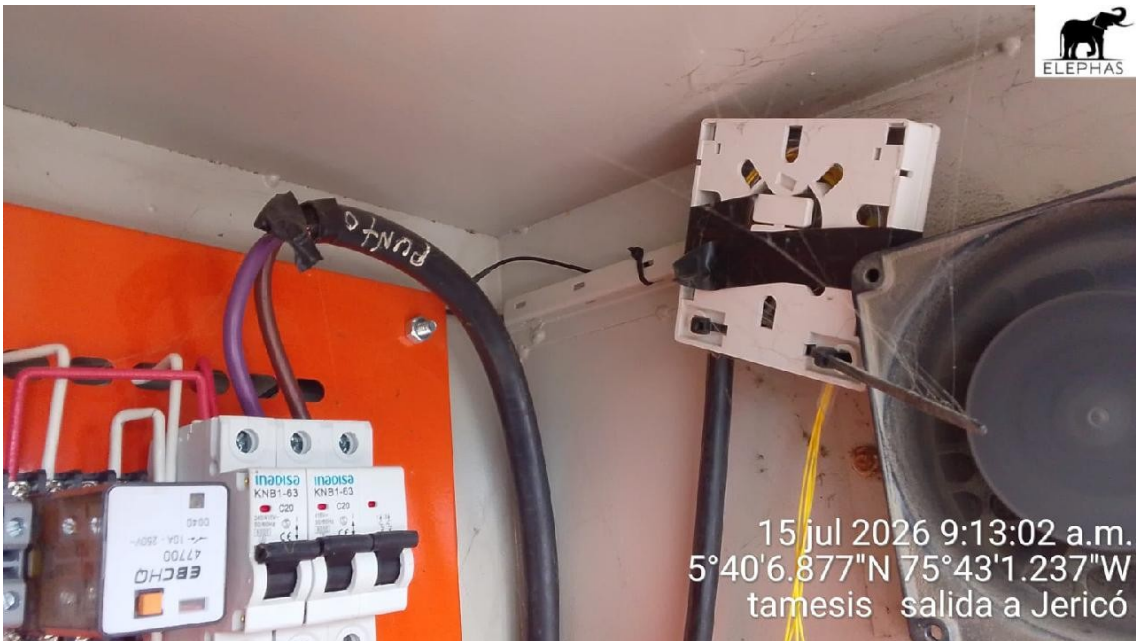
Estado Fibra Óptica:

BUENO

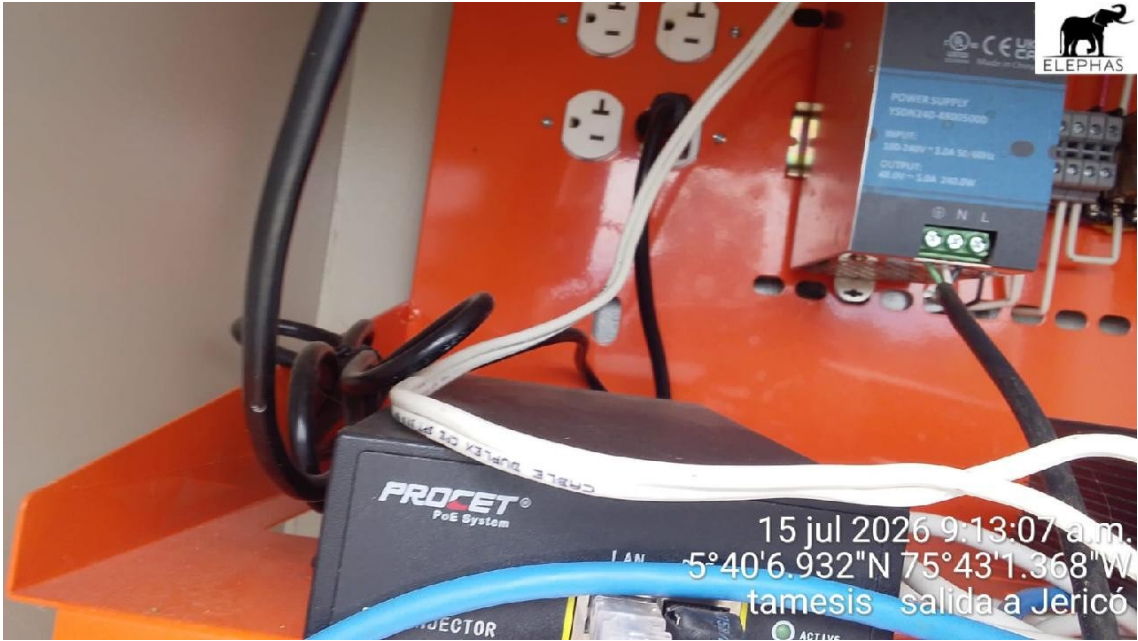
| Estado Inyector PoE: | BUENO |

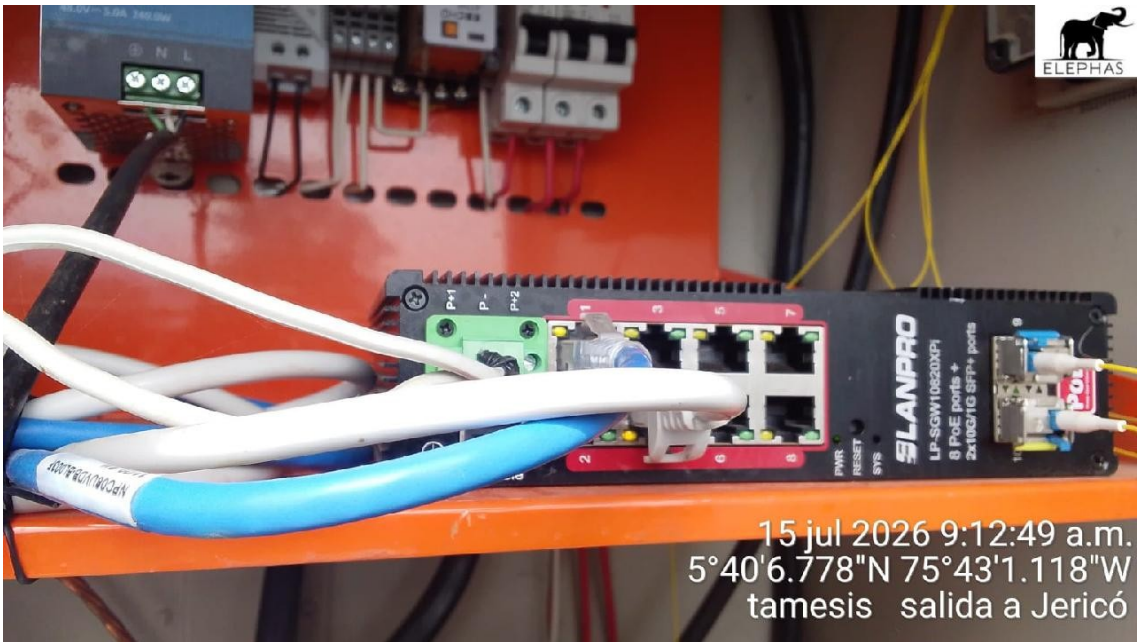
| Estado Switch: | BUENO |

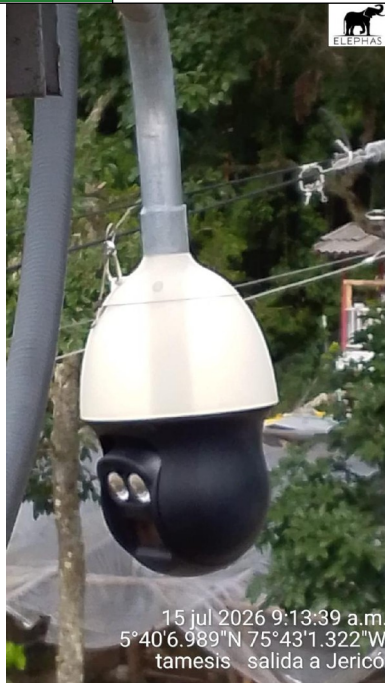
| Estado de la cámara | BUENO |
