| Operador | ELEPHAS SAS |
| Contrato disponible | 166_2026 |

| El mantenimiento tiene relacion con cual componente: | CCTV |
| Información Ubicación CCTV | PVV2 Salida Municipio |

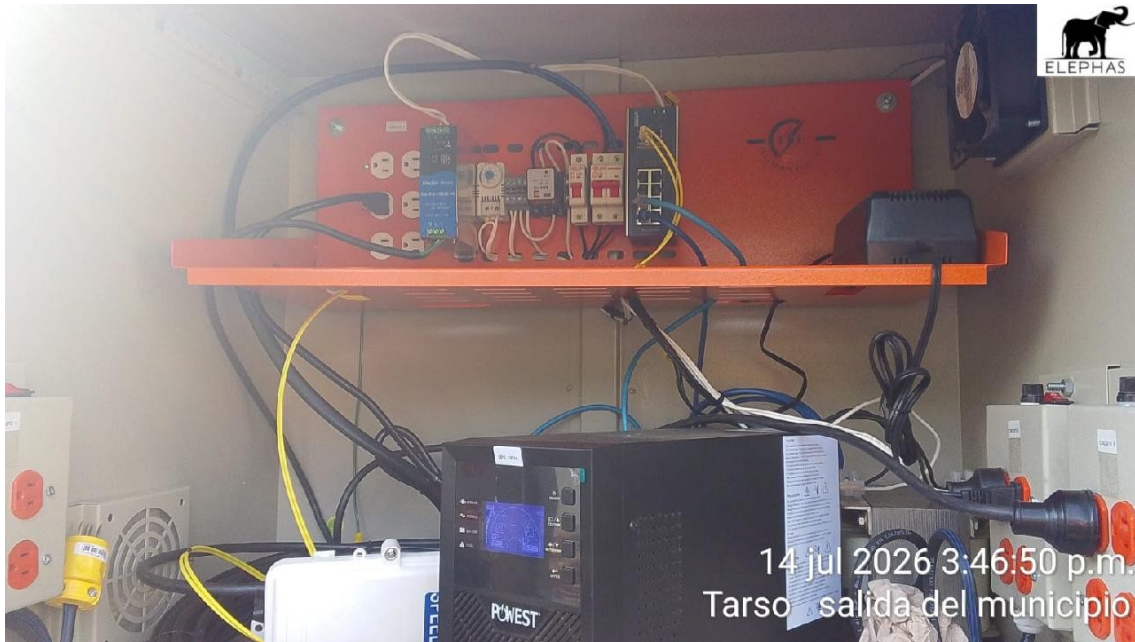
Foto Cables

| Estado Cables: | BUENO |

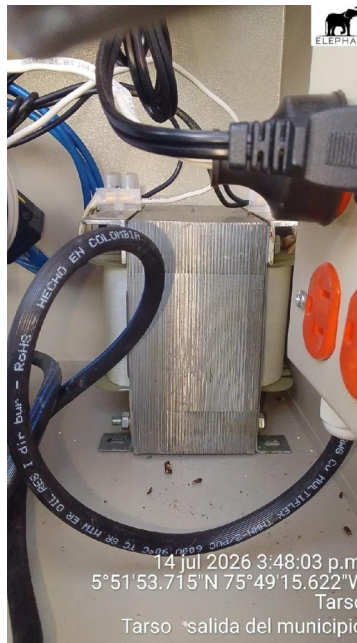
Foto Transformador Reductor

| Estado Transformador Reductor: | BUENO |

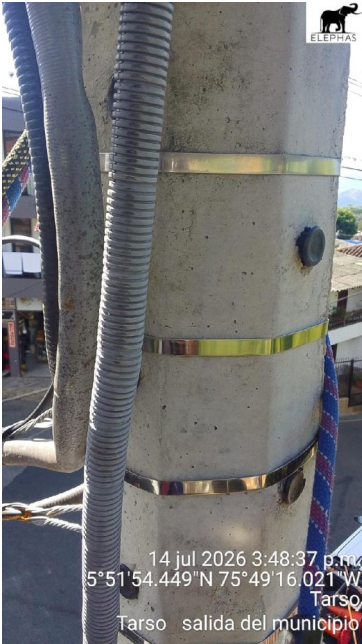
Foto Coraza

| Estado Coraza: | BUENO |

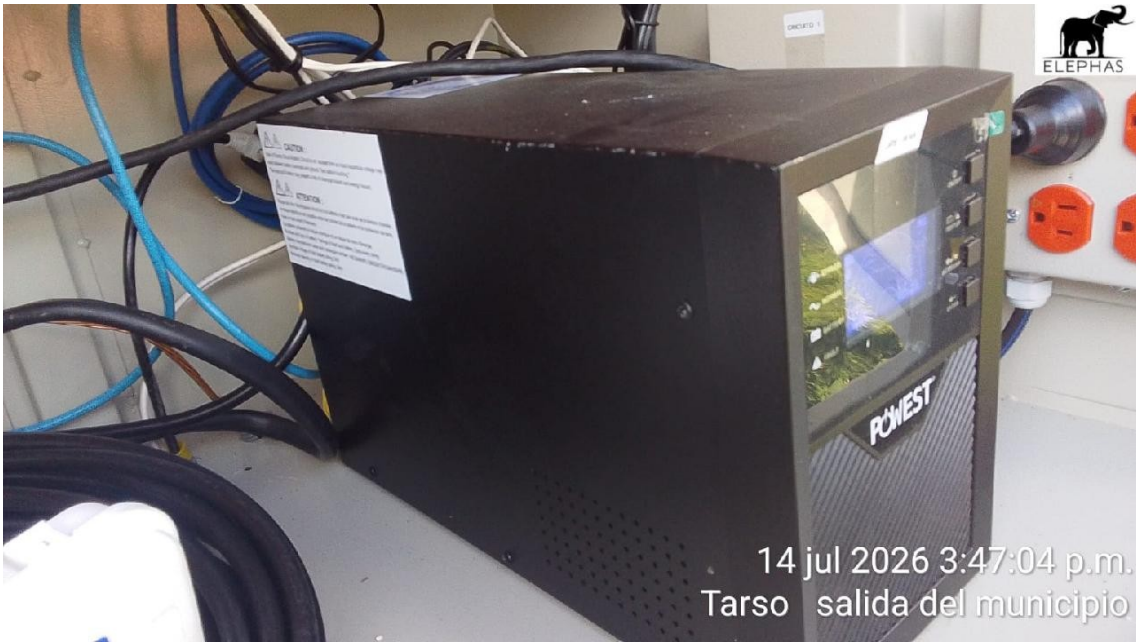
Foto UPS

| Estado UPS: | BUENO |

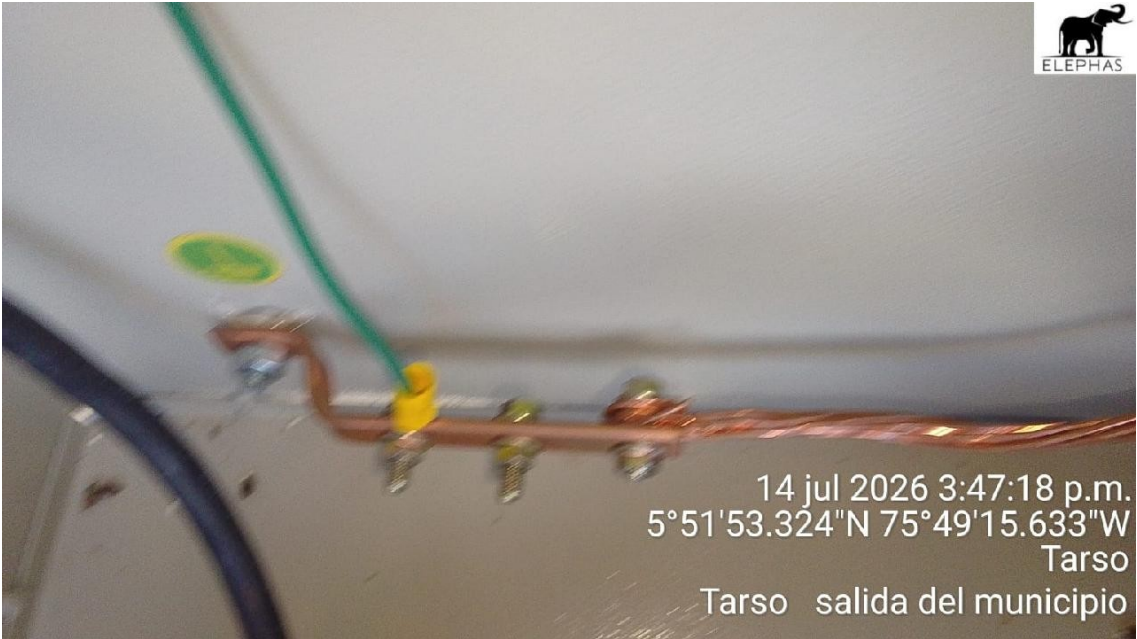
| BATERÍAS UPS | |
|---|---|
| Foto SPT | |

| BATERÍAS UPS | |
|---|---|
| Estado SPT: | BUENO |
