**FICHA TÉCNICA DIAGNÓSTICO  
MANTENIMIENTO  
Proyecto Tasa de Seguridad**

| Municipio | Tarso |
| Vereda / sector | SAN FRANCISCO |

| Información Ubicación CCTV | PVV 6 Peñalisa-Troncal |

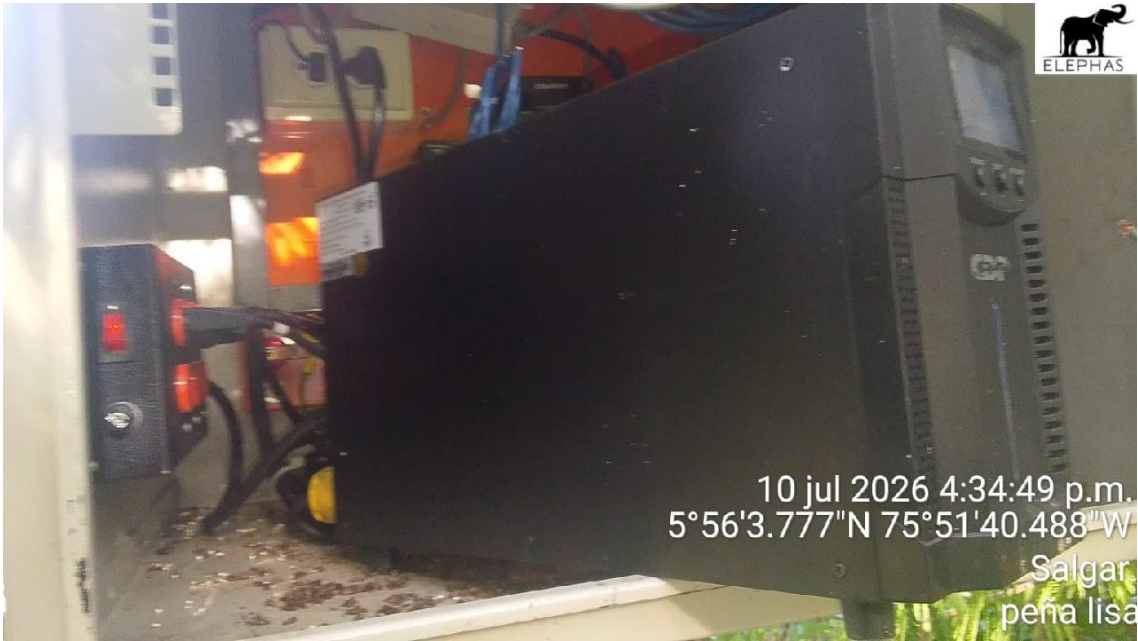
| Foto UPS | |

| Estado UPS: | MALO |
| Observaciones UPS: | La UPS no enciende |

| Requiere UPS: | SI |
| Tipo de UPS requerida: | UPS_1_5 |

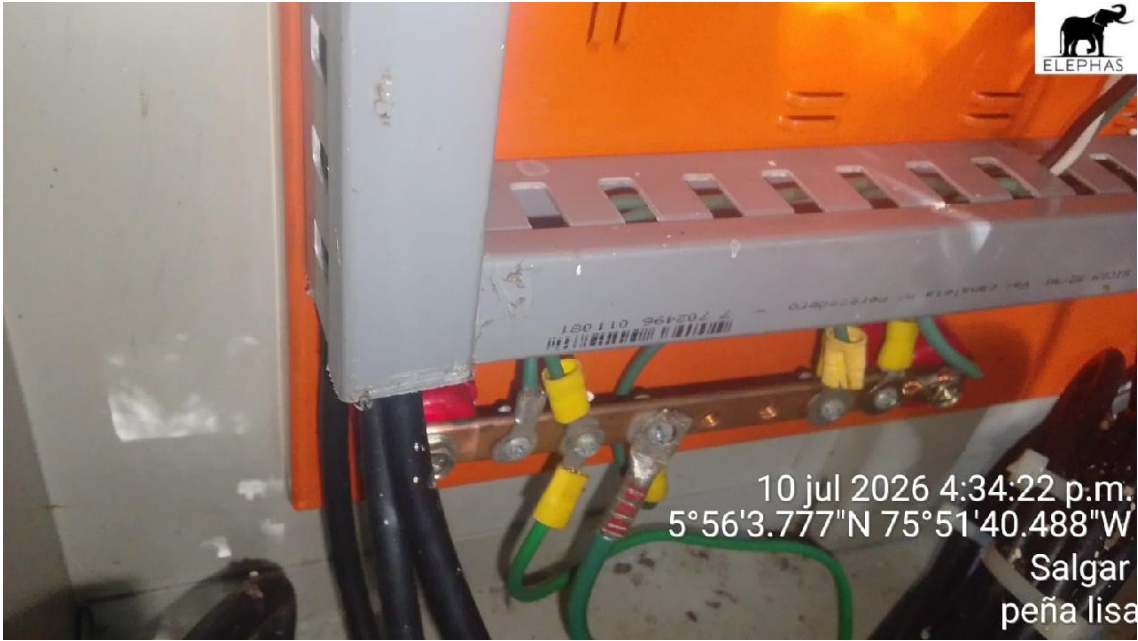
| Foto SPT | |

| Estado SPT: | BUENO |

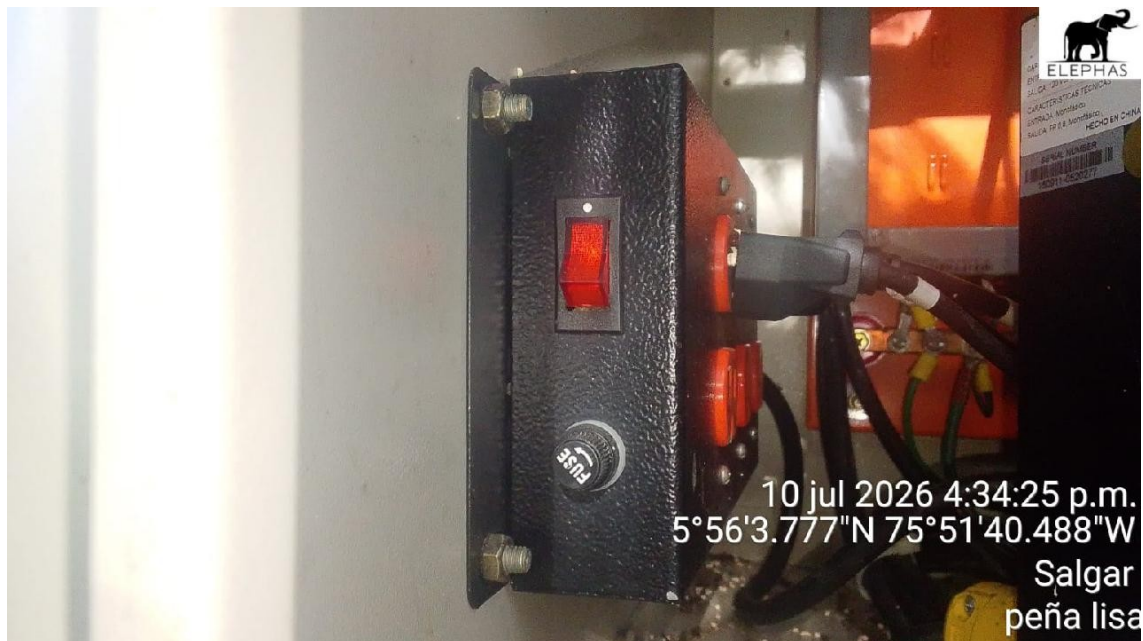
Foto Toma 125 V

Existe Toma 125 V: SI  
Estado Toma 125 V: BUENO
