**FICHA TÉCNICA DIAGNÓSTICO  
MANTENIMIENTO  
Proyecto Tasa de Seguridad**

| Vereda / sector | TACAMOCHO |
| Dirección del punto / sector | Moka Coffee Bar |

| Información Ubicación CCTV | PVV 1 Entrada parque |

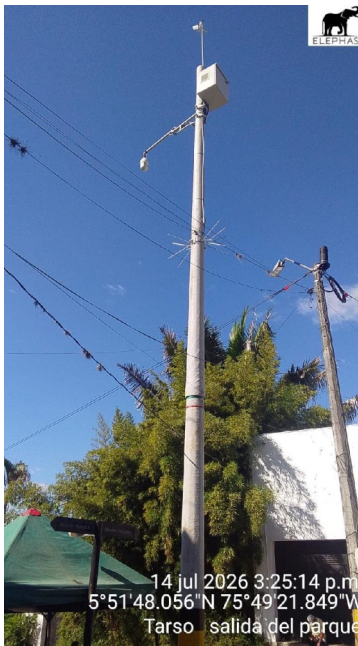
| Estado Equipo TX/RX: | BUENO |
