**FICHA TÉCNICA DIAGNÓSTICO  
MANTENIMIENTO  
Proyecto Tasa de Seguridad**

| Vereda / sector | MONTEBELLO ABAJO |

| El mantenimiento tiene relacion con cual componente: | CCTV |
| Información Ubicación CCTV | PVV 3 LA CITA |

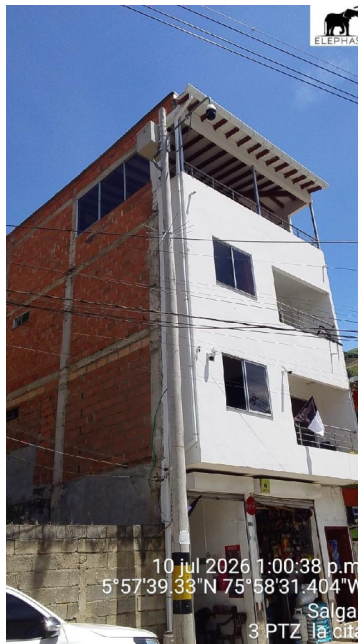
| ANCLAJE | |
|---|---|
| Estado en el que se encuentra el anclaje: | BUENO |

Requiere Cambio de anclaje:

NO

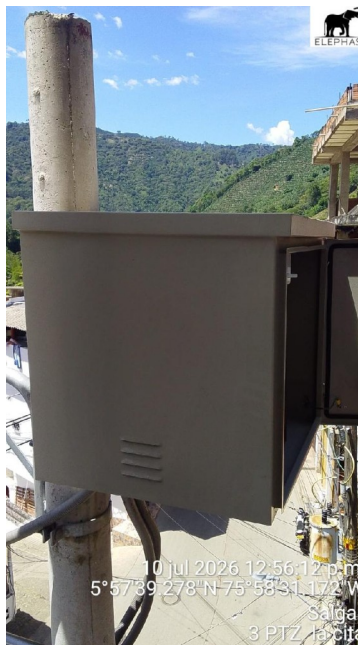
BUENO

Requiere Kit de Ventilación Doble:

NO

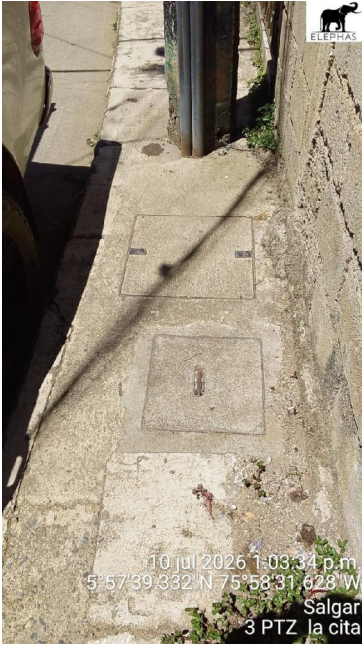
| Estado Caja 50x50: | BUENO |

| Requiere Infraestructura Subterránea: | NO |

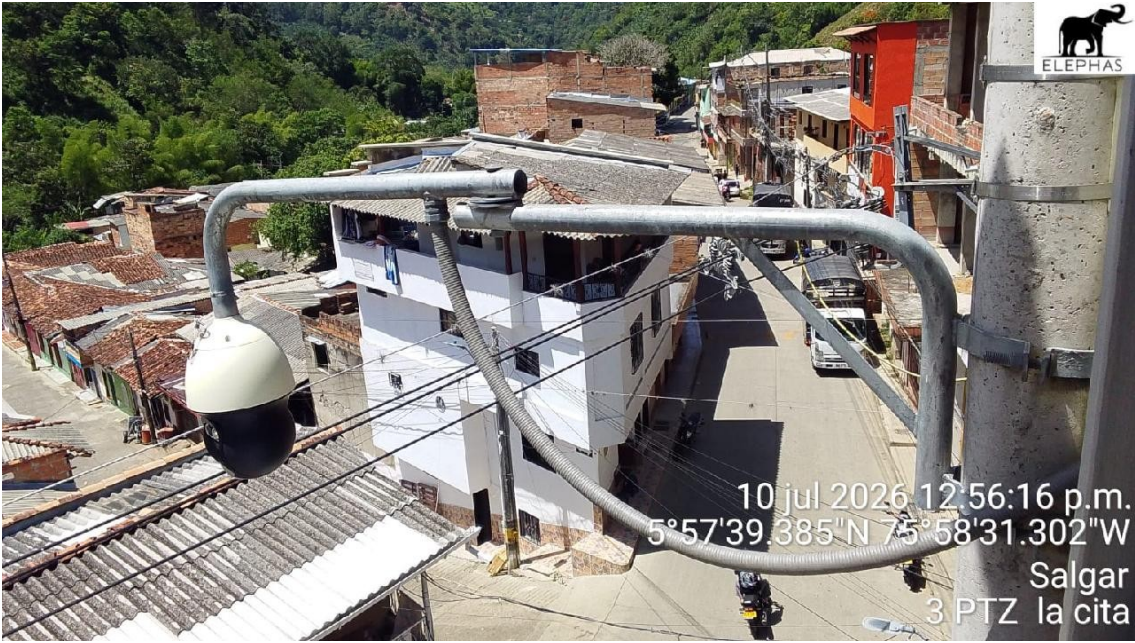
| Estado Brazo de Soporte: | BUENO |

| Requiere Brazo de Soporte: | NO |

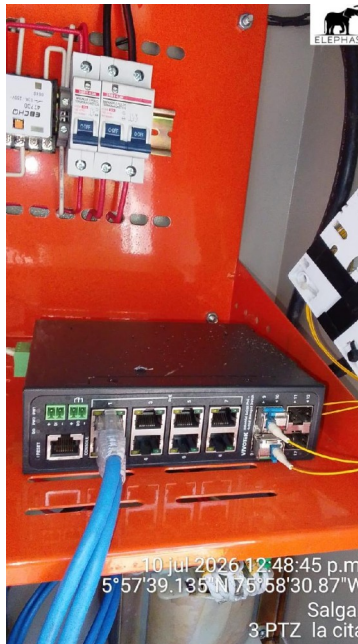
Foto Cables

| Estado Cables: | BUENO |

| Requiere Cables: | NO |

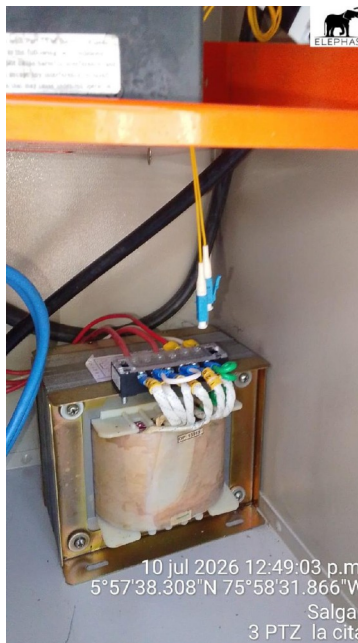
Foto Transformador Reductor

| Estado Transformador Reductor: | BUENO |

| Requiere Transformador Reductor: | NO |

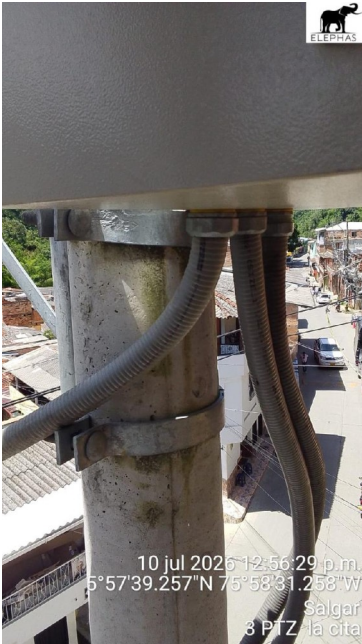
| Foto Coraza | |

| Estado Coraza: | BUENO |

| Requiere Coraza 3/4": | NO |

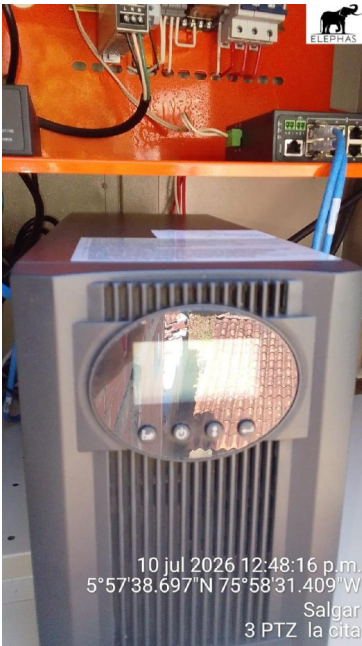
| Foto UPS | |

| Estado UPS: | BUENO |

| Requiere UPS: | NO |

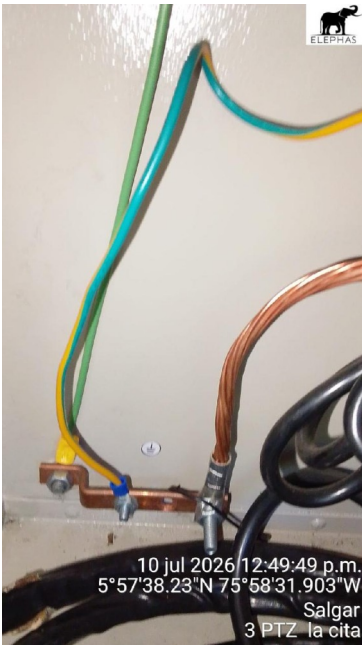
| Foto SPT | |

| Estado SPT: | BUENO |

| Requiere SPT: | NO |

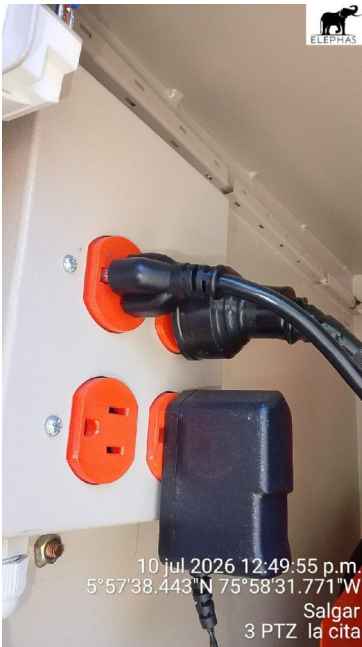
Foto Toma 125 V

| Estado Toma 125 V: | BUENO |

| Requiere Toma 125 V: | NO |

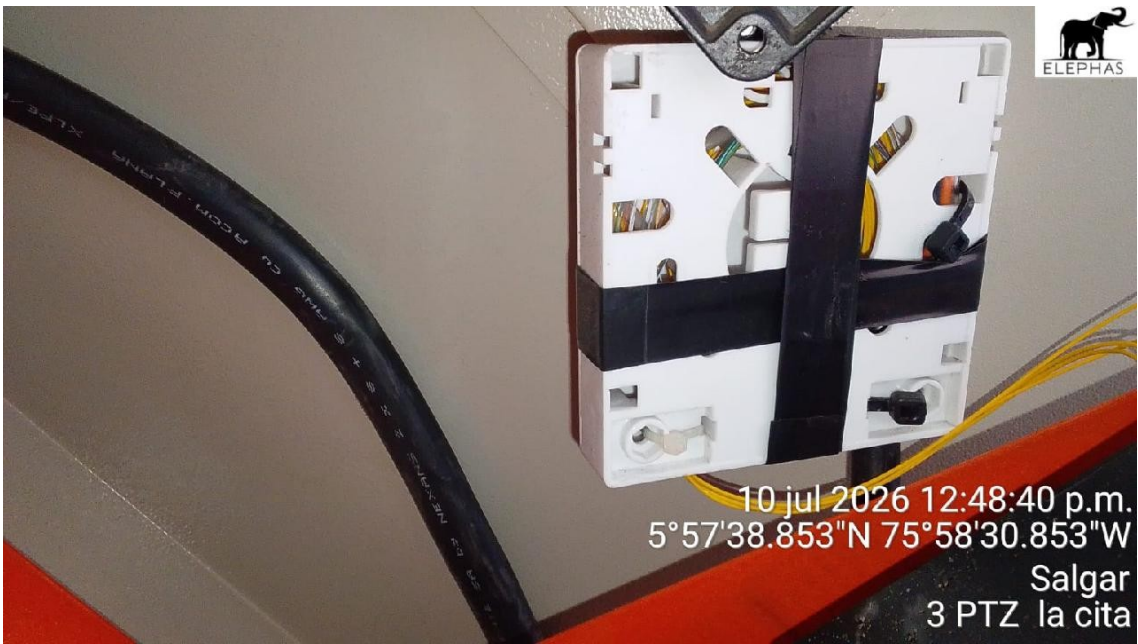
| Estado Fibra Óptica: | BUENO |

| Requiere Fibra Óptica: | NO |

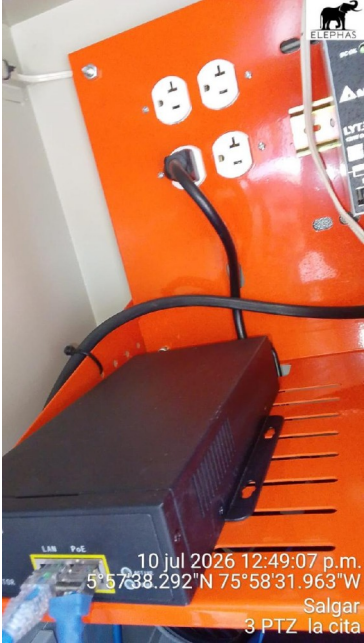
| Estado Inyector PoE: | BUENO |

| Requiere Inyector PoE: | NO |

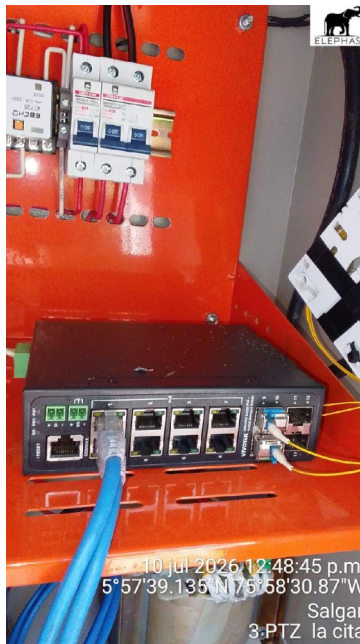
| Estado Switch: | BUENO |

| Requiere Switch: | NO |

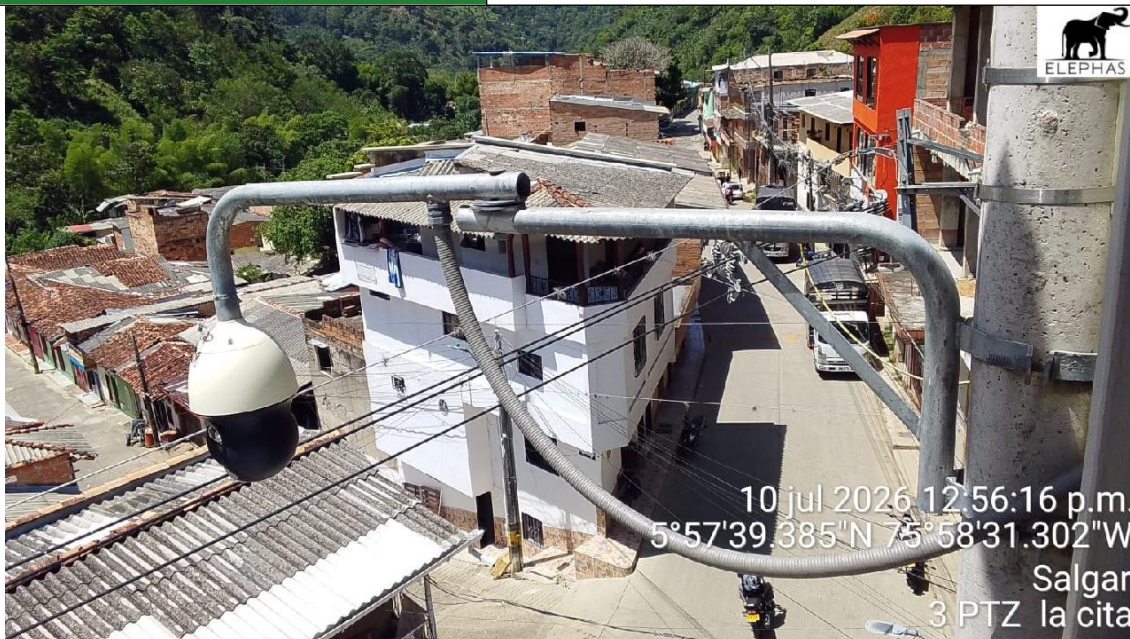
| Estado de la cámara | BUENO |

| ¿Requiere Cámara? | NO |
