# FICHA TÉCNICA DIAGNÓSTICO MANTENIMIENTO Proyecto Tasa de Seguridad

| El mantenimiento tiene relacion con cual componente: | CCTV |

| ANCLAJE | |
|---|---|
| Dirección de referencia del anclaje | PTZ 2 CONVENTO |

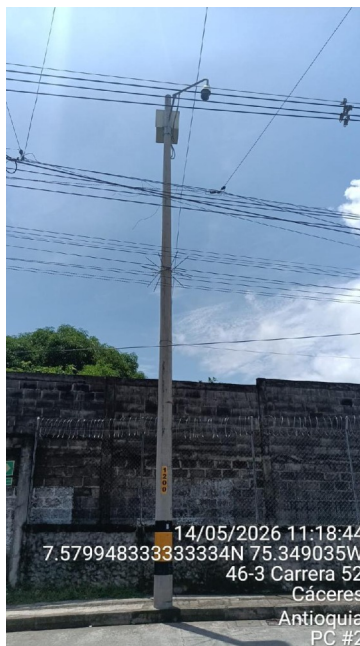
| ANCLAJE | |
|---|---|
| Estado en el que se encuentra el anclaje: | BUENO |

| Requiere Cambio de anclaje: | NO |

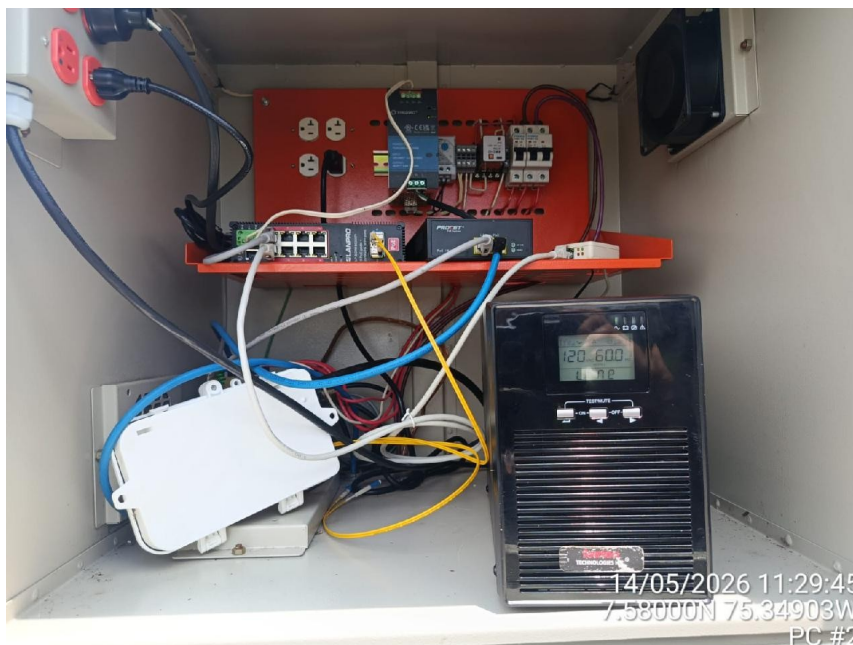
| Existe Gabinete Metálico: | BUENO |

| Observaciones Gabinete: | Gabinete se encuentra en buen estado. |

| Requiere Kit de Ventilación Doble: | NO |

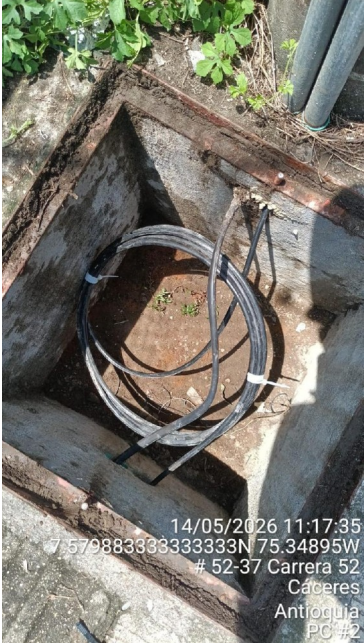
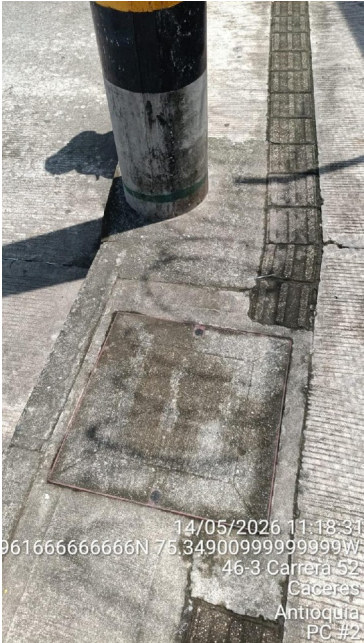
| Estado Tubería: | BUENO |
| Estado Caja 50x50: | BUENO |
| Observaciones Infraestructura Subterránea: | Caja de inspeccion se encuentra en buen estado. |

| Requiere Infraestructura Subterránea: | NO |

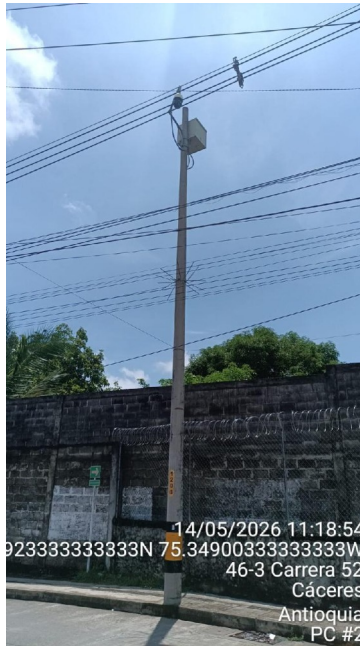
| Existe Corona Antiescalatoria: | BUENO |

| Observaciones Corona: | Corona en buen estado. |

| Requiere Corona Antiescalatoria: | NO |

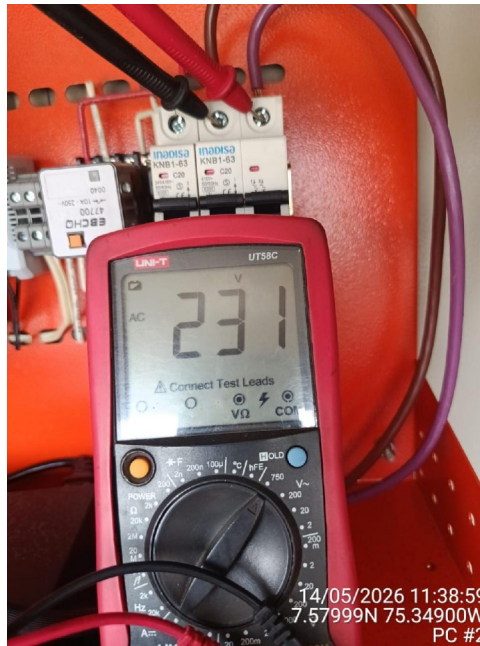
Foto Tablero Breaker

| Estado Tablero Breaker: | BUENO |

| Estado Breaker: | BUENO |

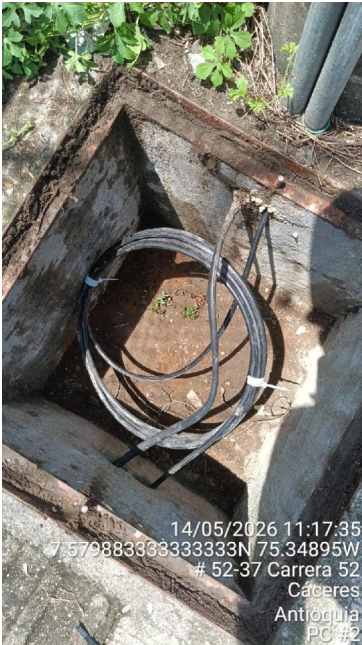
| Foto Tubería | |

| Estado Tubería: | BUENO |

| Requiere Tubería: | NO |

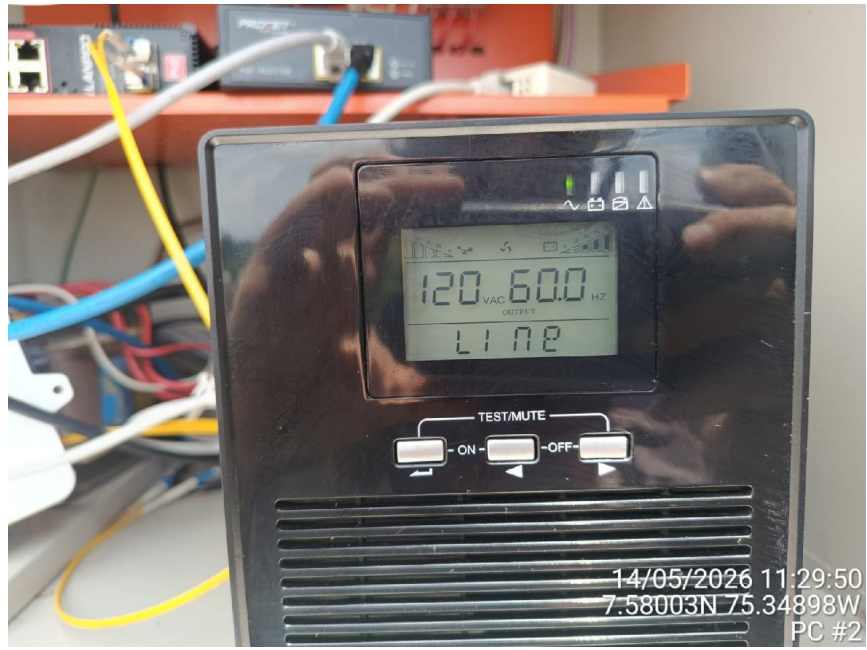
Foto UPS

| Estado UPS: | MALO |

| Observaciones UPS: | Punto de camara tiene UPS, se debe de cambiar ya que se encuentra en mal |

| Requiere UPS: | SI |
| Tipo de UPS requerida: | UPS_1_5 |

| Ingrese observaciones generales y detalles identificados en el proceso de diagnostico | Se requiere realizar mantenimiento correctivo en el punto de cámara, que incluye la instalación de la protección IP, UPS , además limpieza general de todos los componentes asociados al sistema, con el fin de garantizar su correcto funcionamiento y continuidad operativa. |

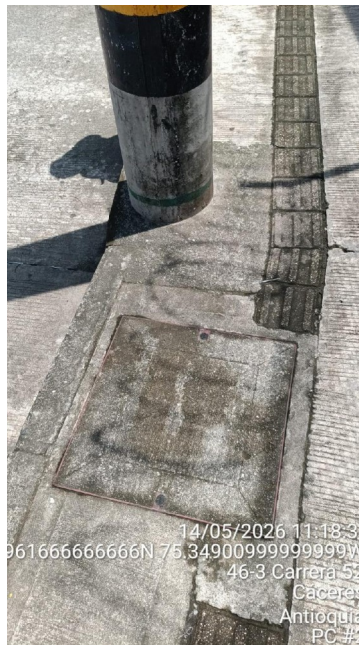
Foto SPT

| Estado SPT: | BUENO |

| Observaciones SPT: | No es posible realizar la validación del SPT, la caja se encuentra soldada. |

| Requiere SPT: | NO |

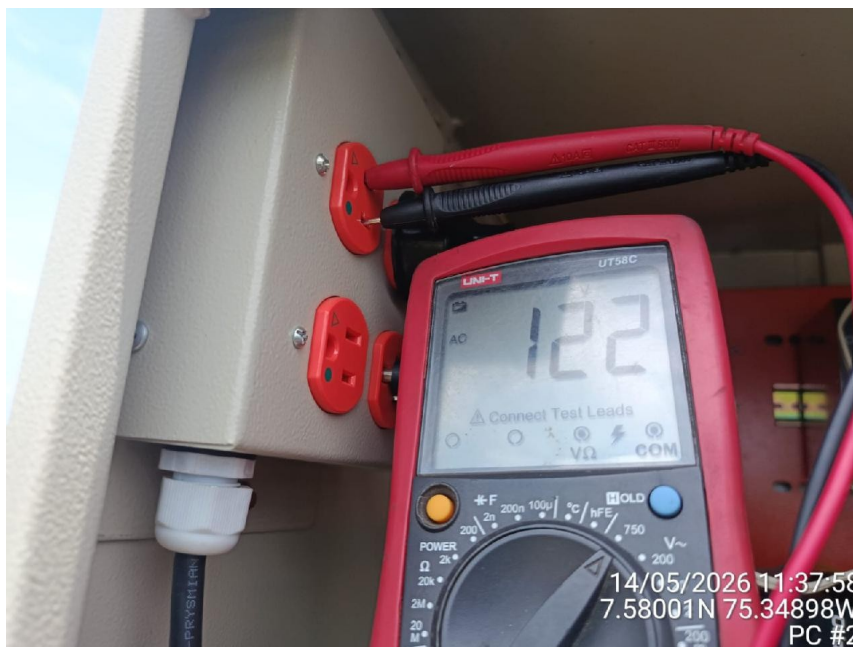
Foto Toma 125 V

| Estado Toma 125 V: | BUENO |

| Requiere Toma 125 V: | NO |

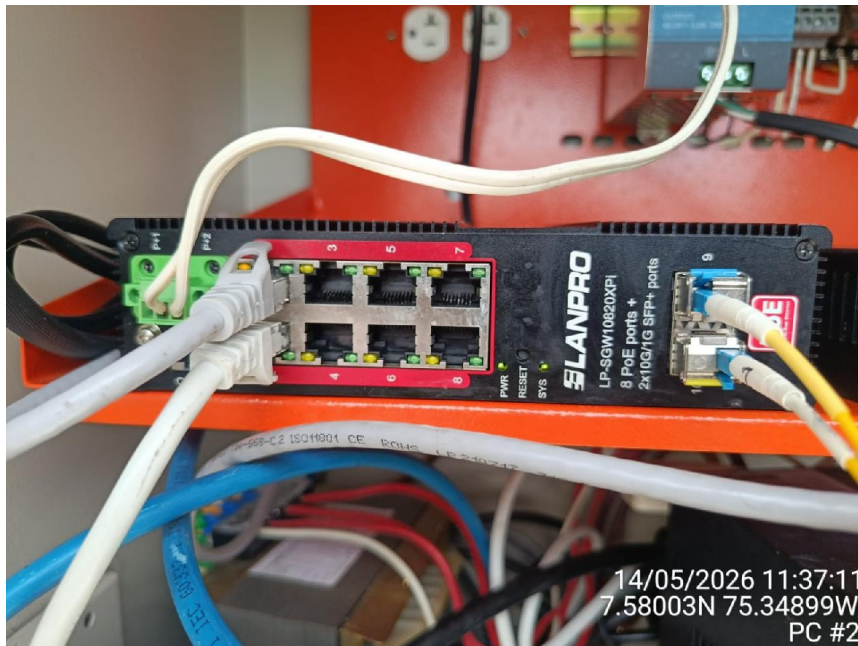
| Existe Inyector PoE: | SI |
| Estado Inyector PoE: | BUENO |

Requiere Inyector PoE:

NO

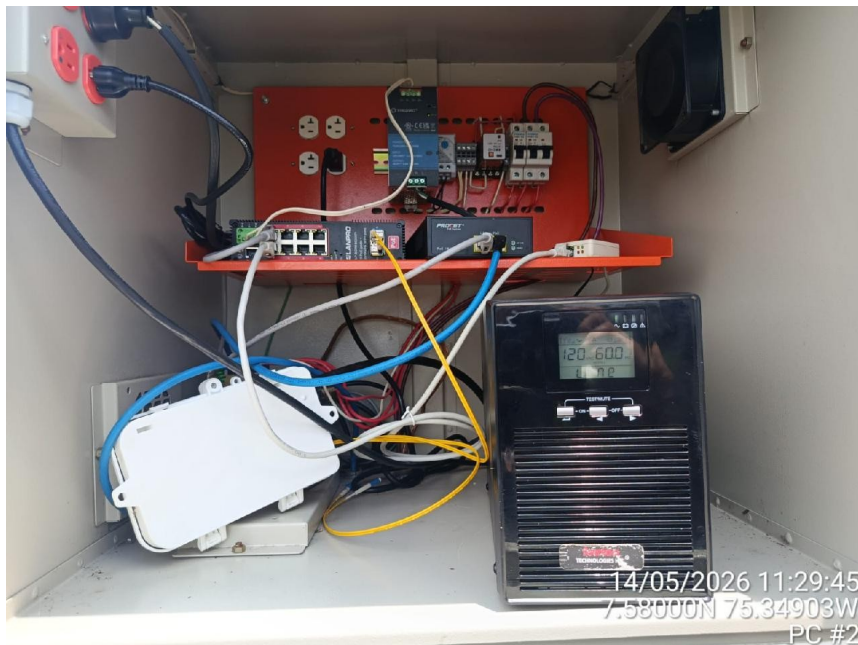
Estado Patch Cord:

BUENO

Requiere Patch Cord:

NO

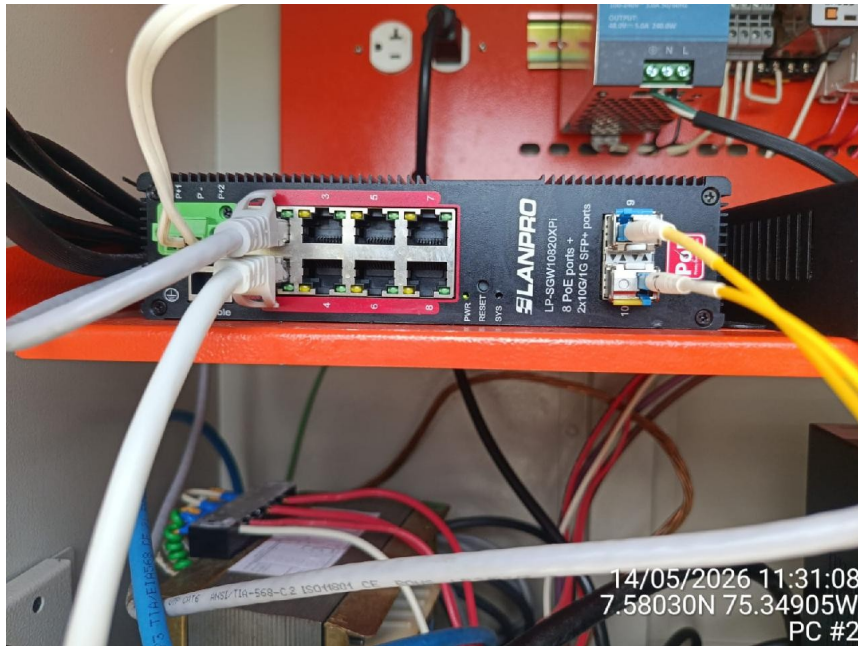
| Existe Módulo Óptico: | SI |
| Estado Módulo Óptico: | BUENO |

| Requiere Módulo Óptico: | NO |

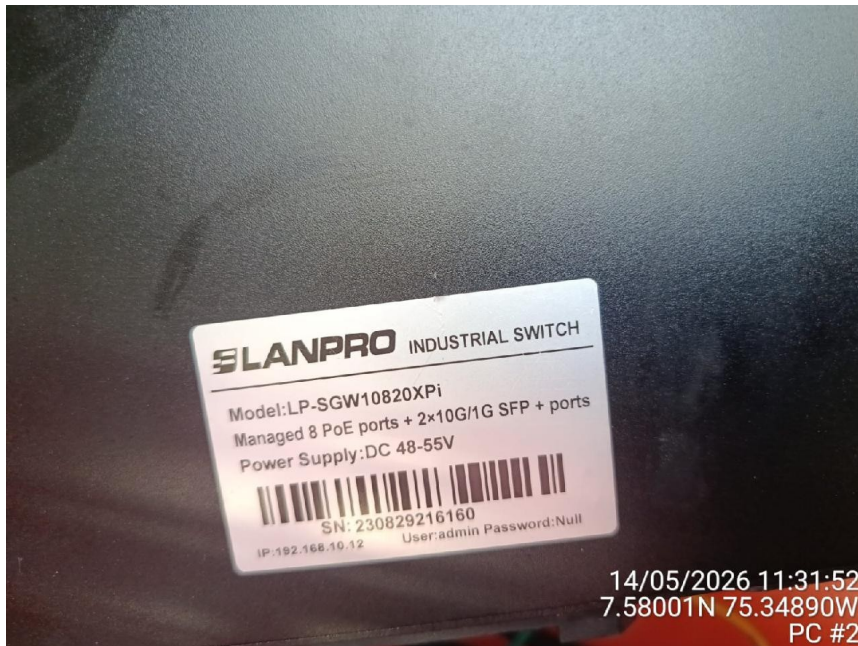
| Existe Switch: | SI |
| Estado Switch: | BUENO |

| Requiere Switch: | NO |

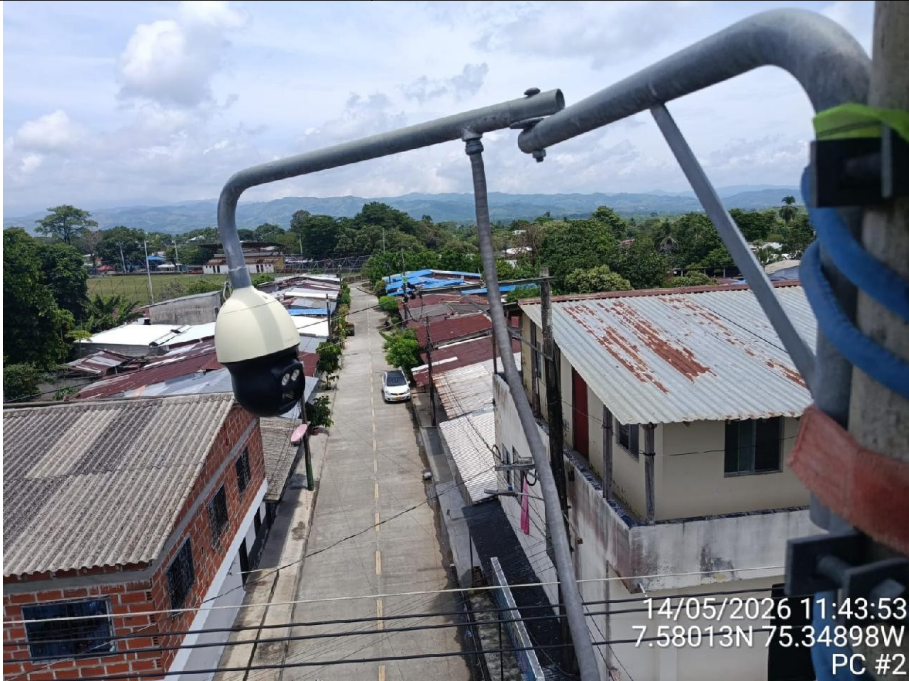
| Tipo de cámara | PTZ |
| Estado de la cámara | BUENO |

| ¿Requiere Cámara? | NO |
