| Operador | ELEPHAS SAS |
| Contrato disponible | 166_2026 |

## 1. LOCALIZACIÓN DEL DIAGNÓSTICO

## 2. INFORMACIÓN GENERAL

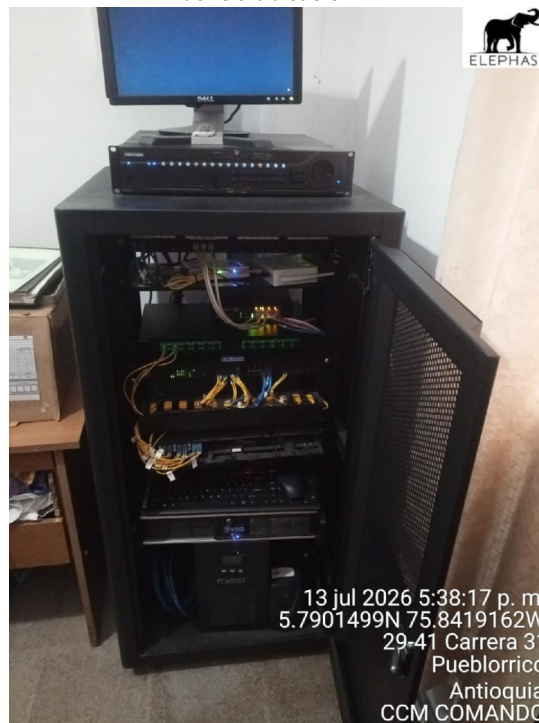
### Evidencia ubicación CCM

| Información ubicación CCM: | Estación de Policía |

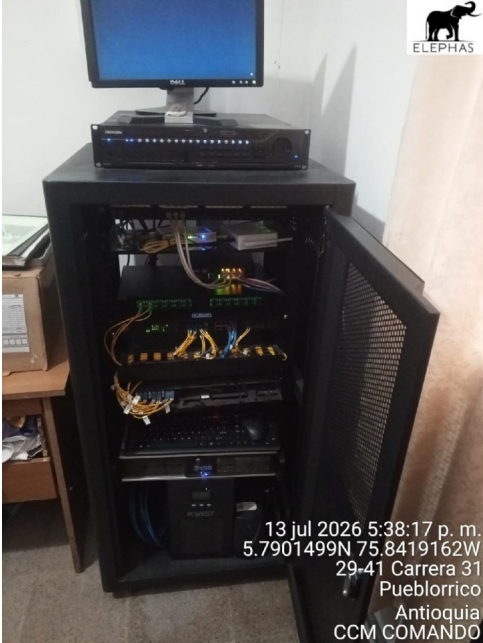
| Estado del rack: | BUENO |

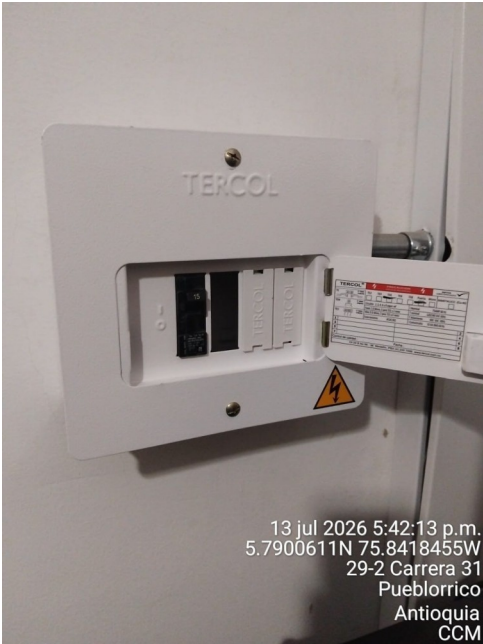
| Estado tablero breaker: | BUENO |

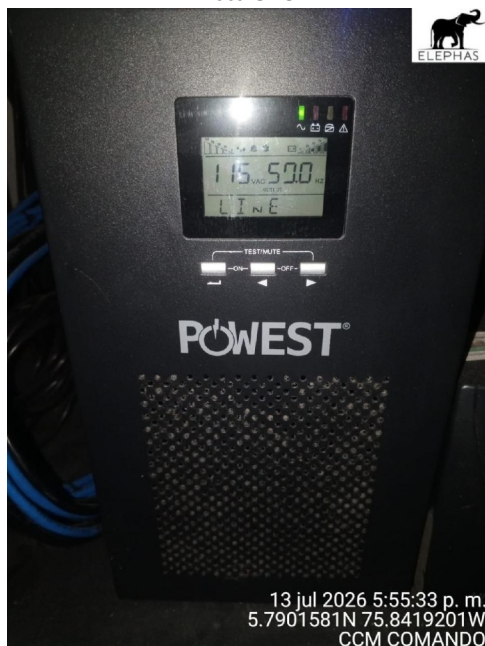
Foto UPS

| Estado UPS: | BUENO |

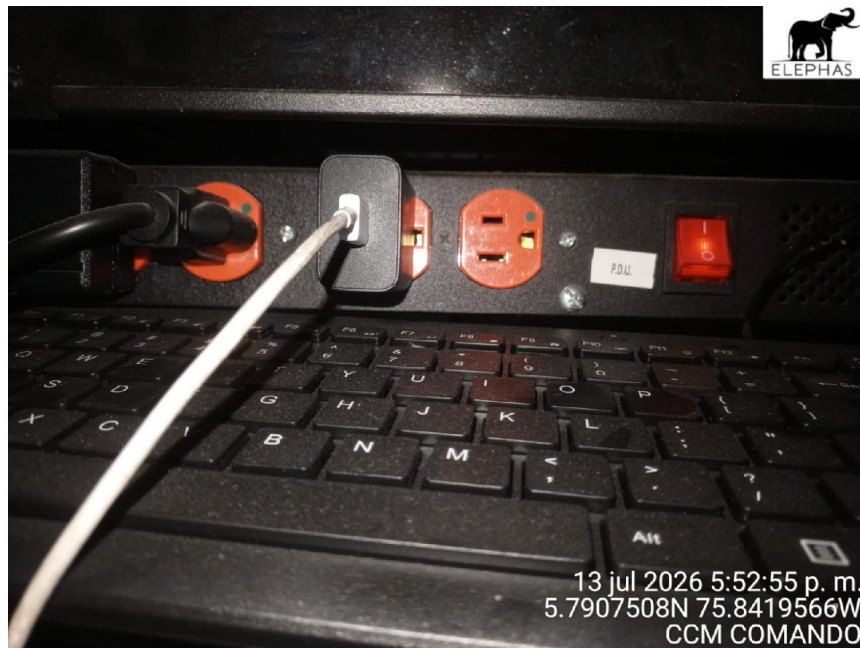
Foto PDU multitoma

| Estado PDU multitoma: | BUENO |

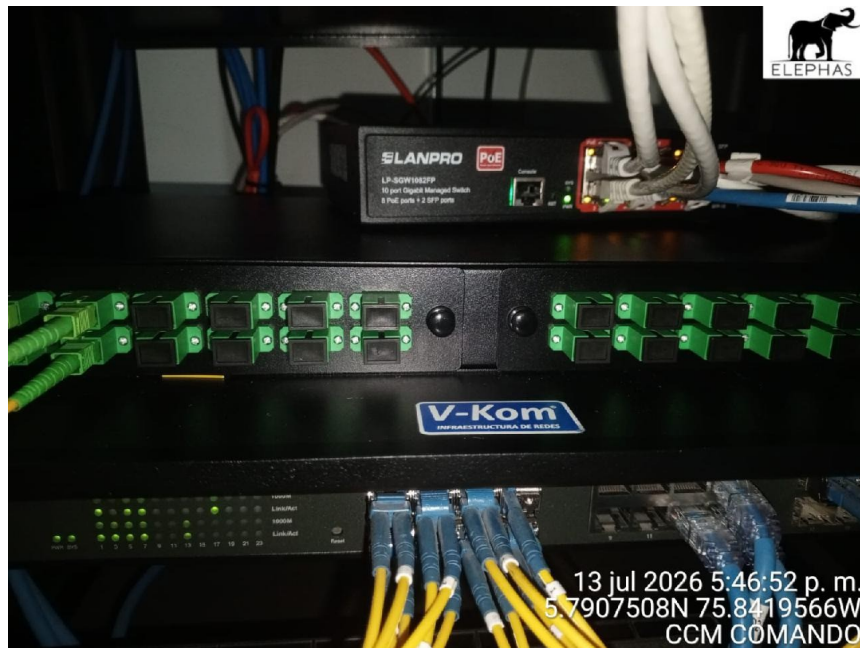
Foto ODF

| Estado ODF: | BUENO |

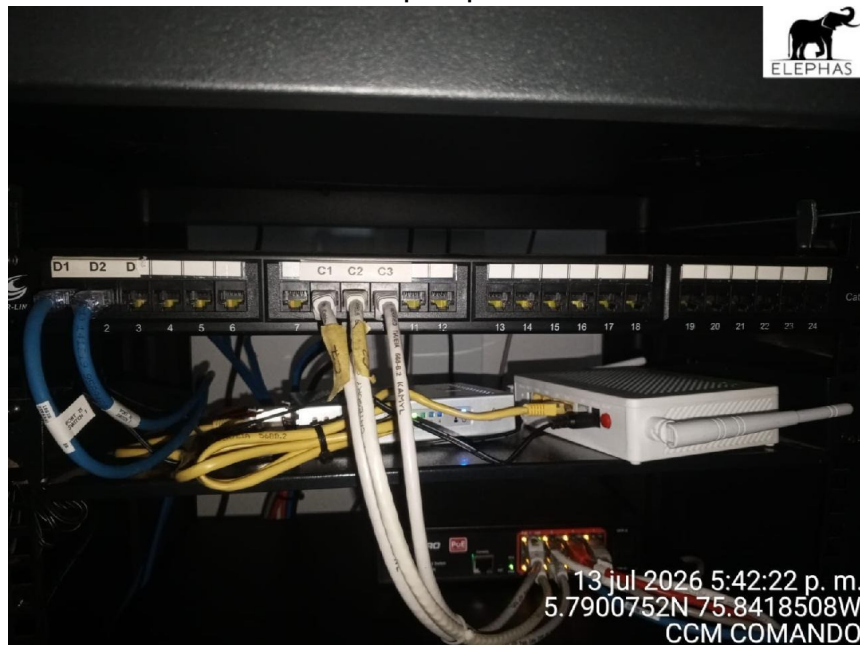
Foto patch panel

| Estado patch panel: | BUENO |

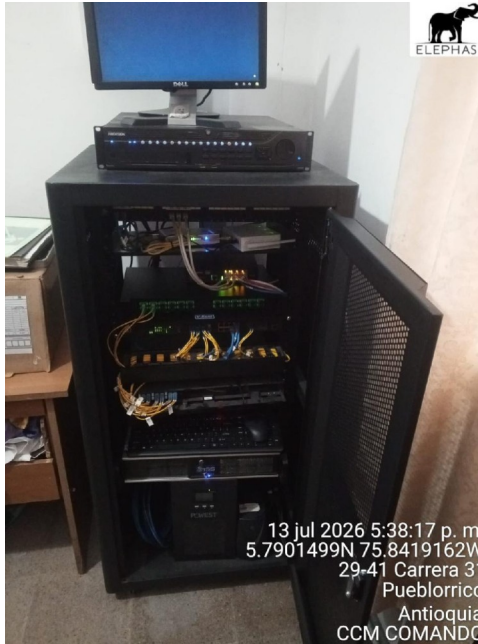
Foto organizador de cableado

Existe organizador de cableado: SI  
Estado organizador de cableado: BUENO

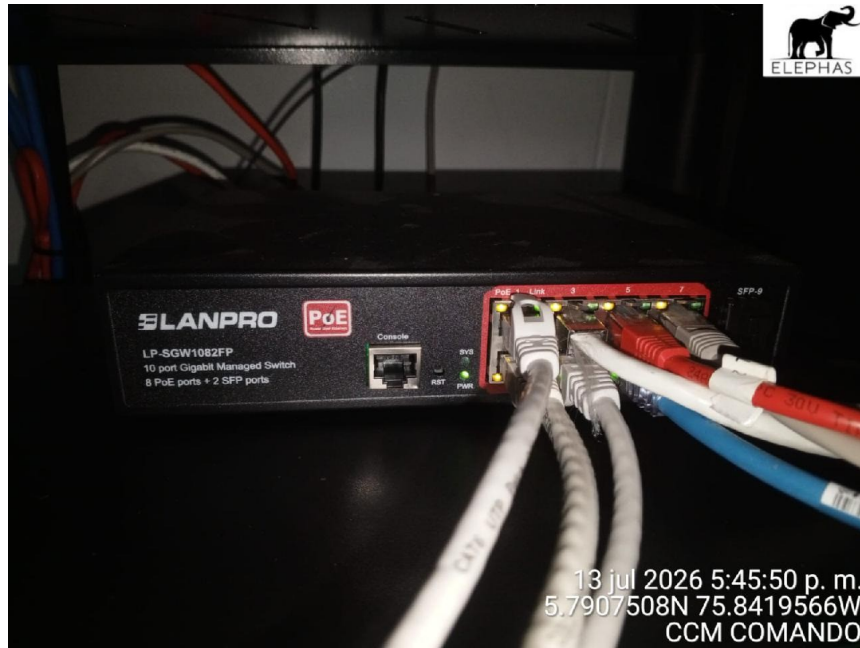
Foto switch

Existe switch: SI  
Estado switch: BUENO

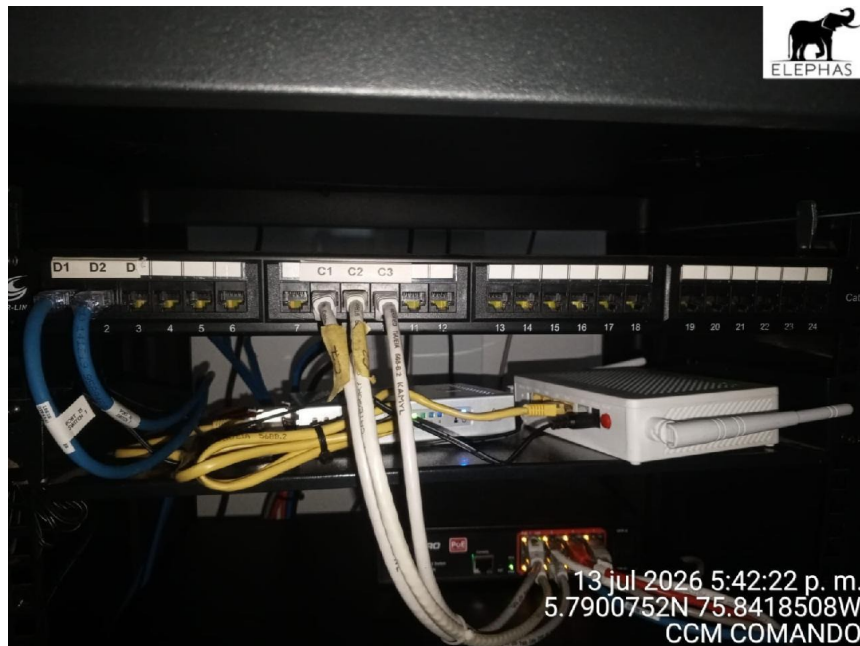
Foto enrutador VPN

| Estado enrutador VPN: | BUENO |

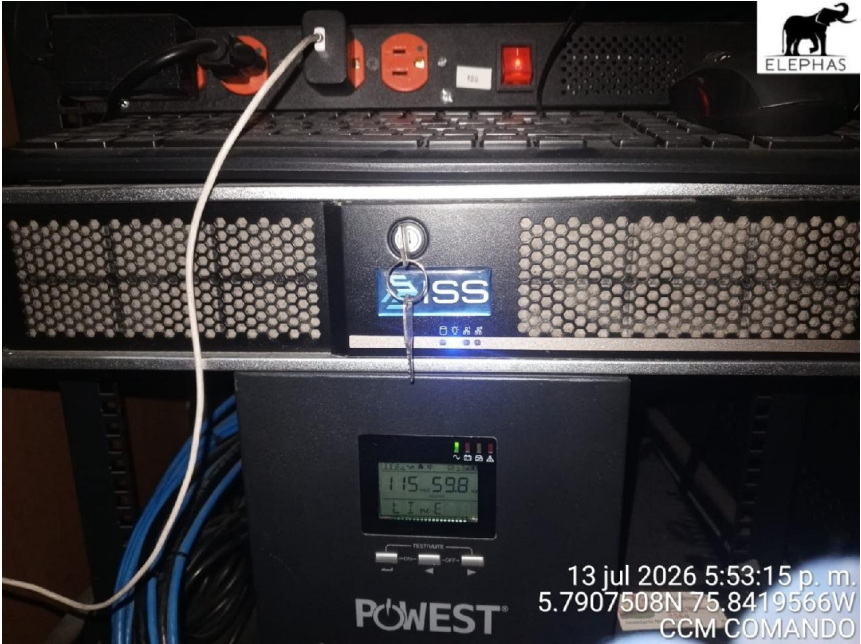
| SERVIDOR NVR | |
|---|---|
| Estado servidor NVR: | BUENO |

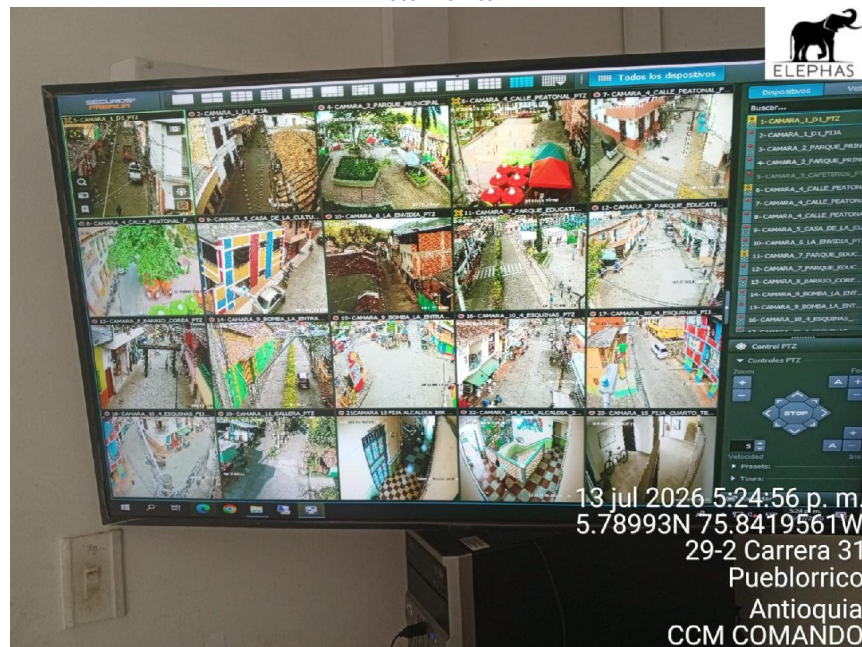
Foto monitor

| Estado monitor: | BUENO |

| Justificación | Se sugiere la instalacion de un monitor para el CCM de 27", el actual no cumple con las características necesarias para el correcto funcionamiento de la visual desde el CCM |

| Descripción de la actividad | SUMINISTRO DE MONITOR DE OPERADOR 27". INCLUYE SOPORTE Y TODOS LOS ELEMENTOS NECESARIOS . |

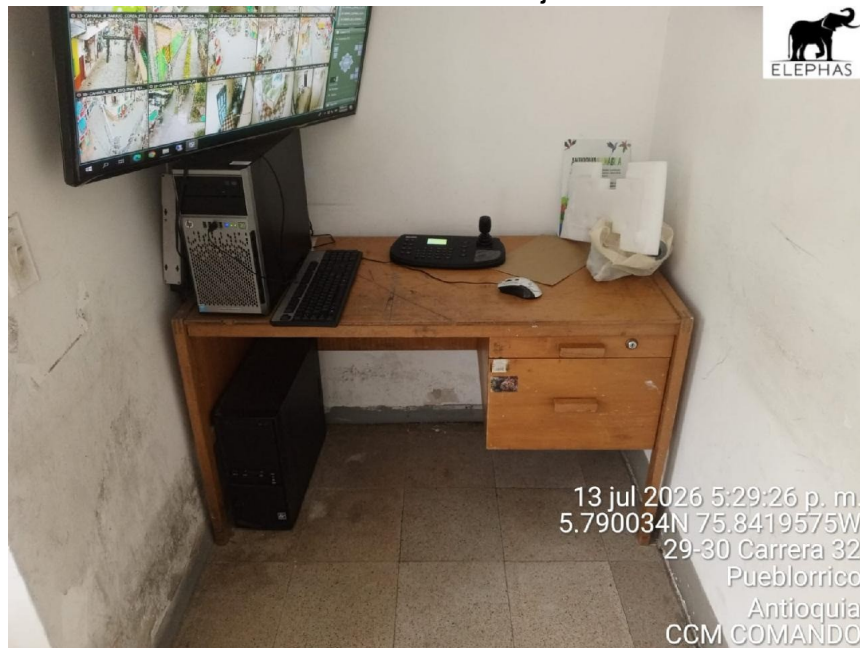
Foto estación de trabajo

| Estado estación de trabajo: | BUENO |

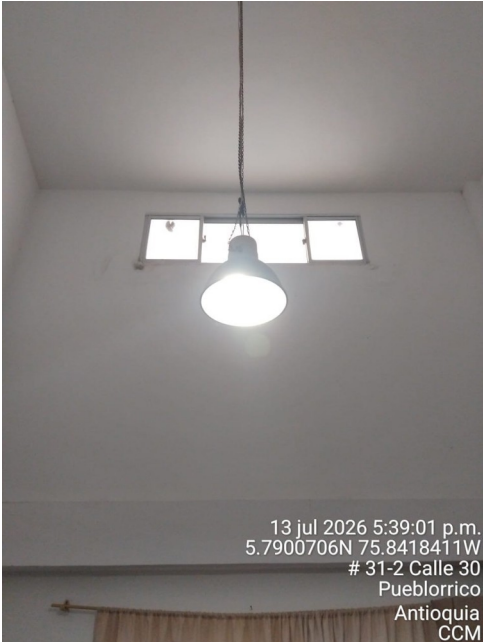
| Estado luminarias: | BUENO |
