# FICHA TÉCNICA DIAGNÓSTICO MANTENIMIENTO Proyecto Tasa de Seguridad

| Fecha diagnóstico | 27/08/2026 |

| Información Ubicación CCTV | PVV 10 Cuatro Esquinas |

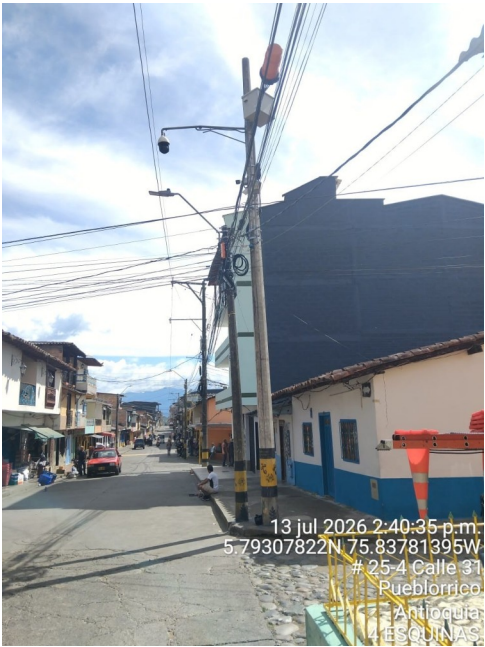
| Estado en el que se encuentra el anclaje: | BUENO |

| Requiere Cambio de anclaje: | NO |

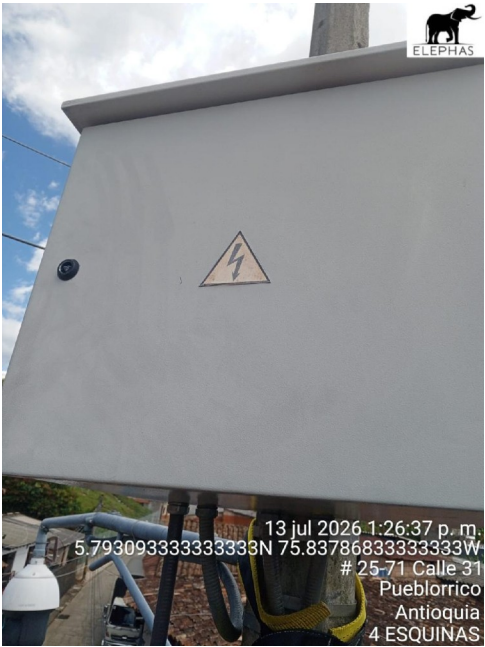
| Existe Gabinete Metálico: | BUENO |

| Requiere Kit de Ventilación Doble: | NO |

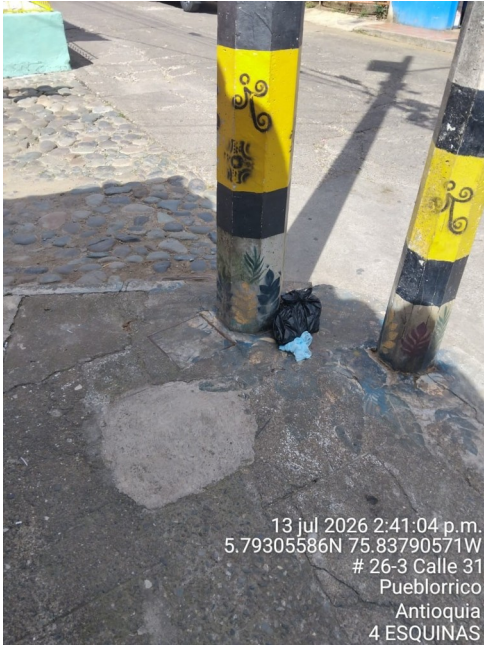
| Estado Caja 50x50: | BUENO |

| Requiere Infraestructura Subterránea: | NO |

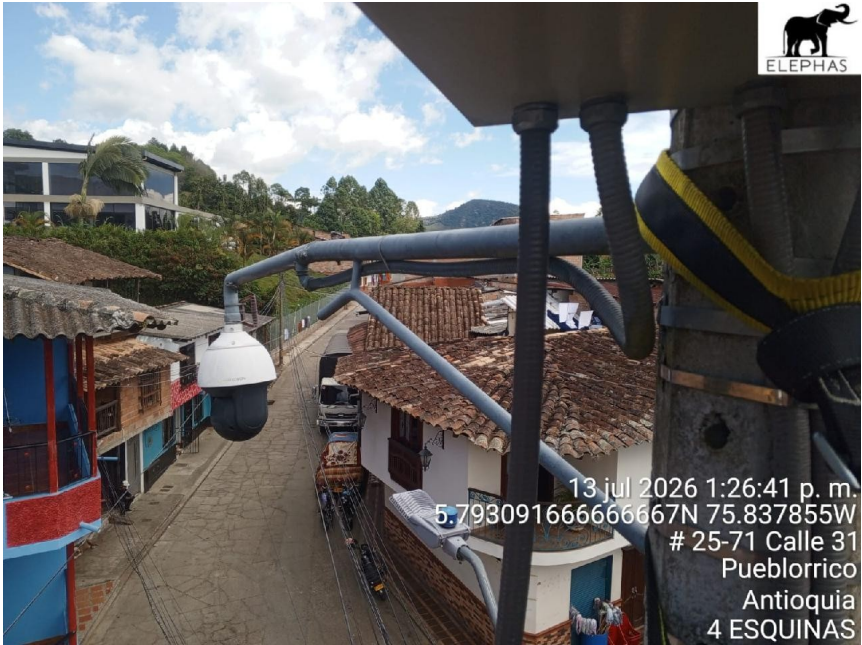
| Estado Brazo de Soporte: | BUENO |

| Requiere Brazo de Soporte: | NO |

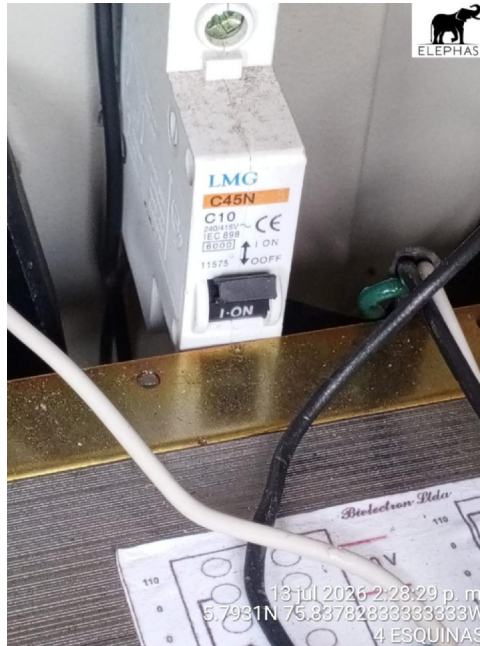
Foto Breaker

| Estado Breaker: | BUENO |

| Requiere Breaker: | NO |

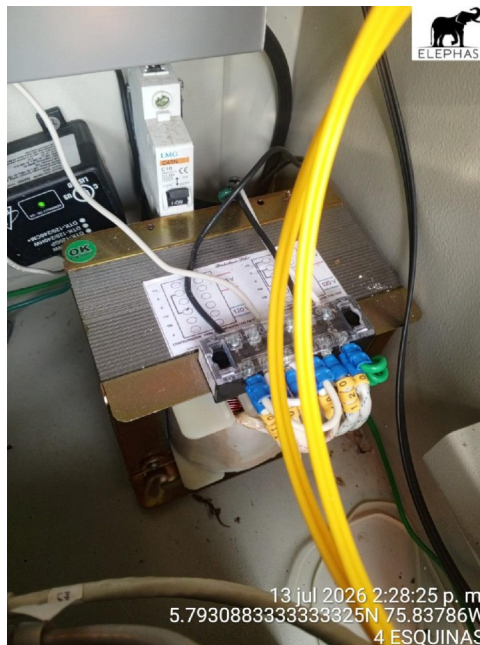
Foto Transformador Reductor

| Estado Transformador Reductor: | BUENO |

| Requiere Transformador Reductor: | NO |

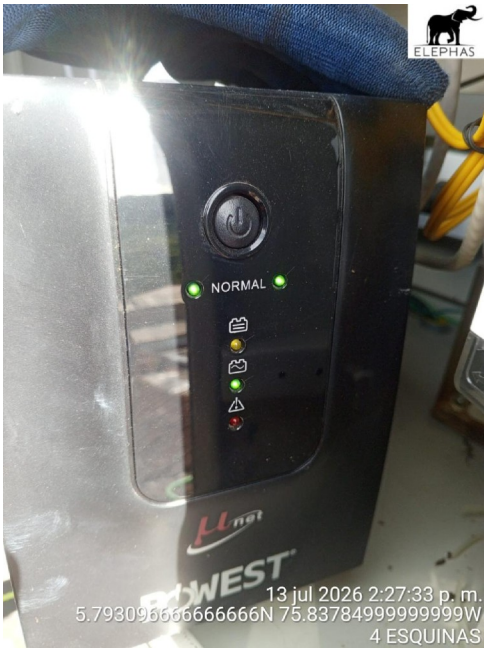
| Foto UPS | |

| Estado UPS: | REGULAR |
| Observaciones UPS: | El punto no cuenta con UPS, solo se tiene un regulador de voltaje de 750 VA |

| Ingrese observaciones generales y detalles identificados en el proceso de diagnostico | Se recomienda la instalacion de 1 UPS y una corona |

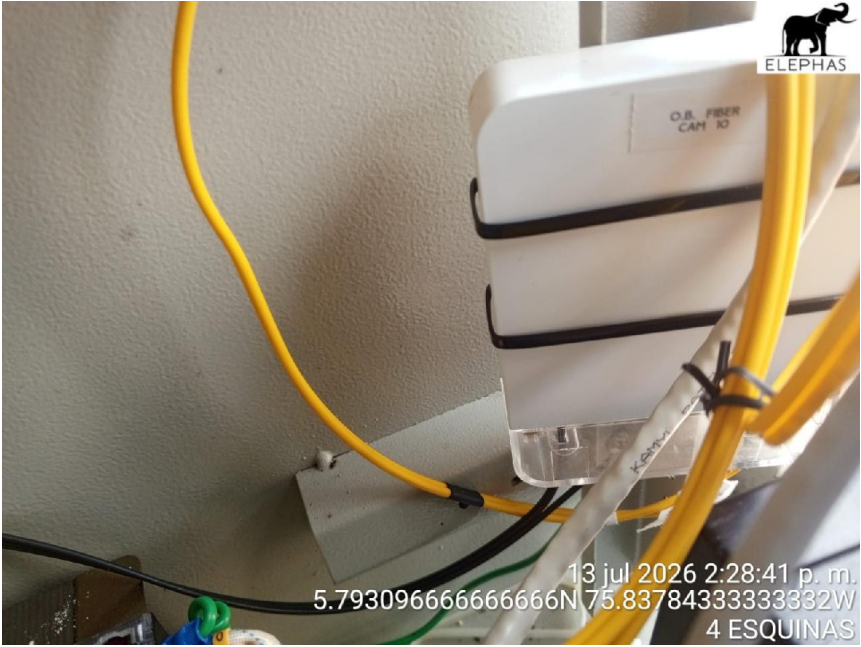
| Estado Fibra Óptica: | BUENO |

| Requiere Fibra Óptica: | NO |

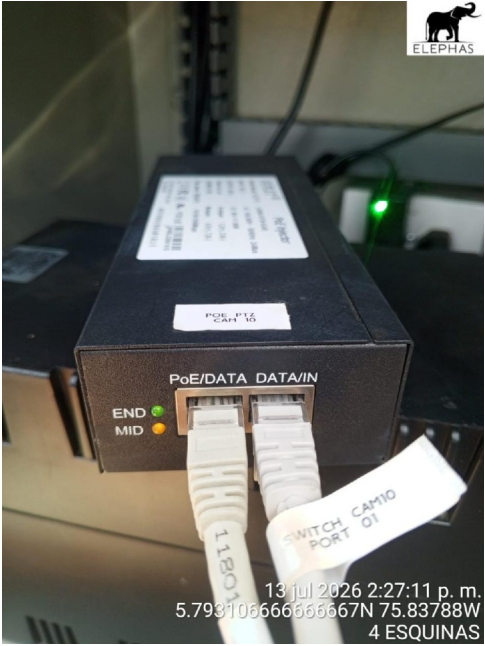
| Estado Inyector PoE: | BUENO |

| Requiere Inyector PoE: | NO |

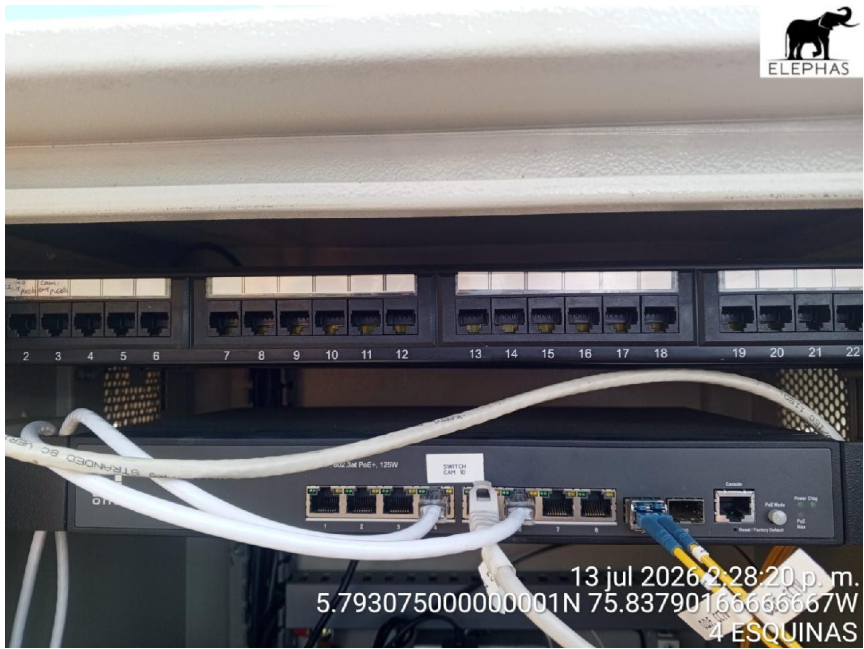
| Estado Patch Panel: | BUENO |

| Requiere Patch Panel: | NO |

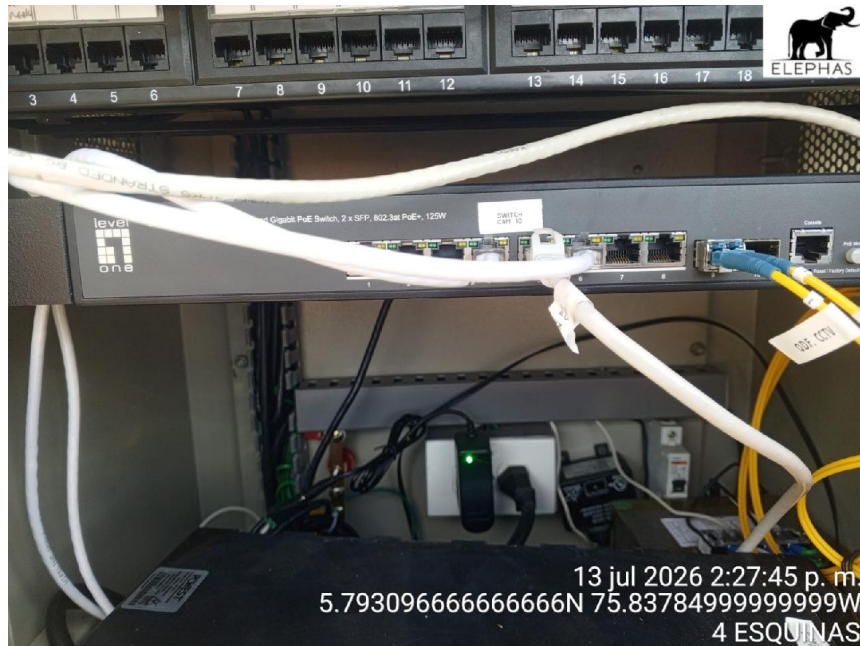
| Estado Switch: | BUENO |

| Requiere Switch: | NO |

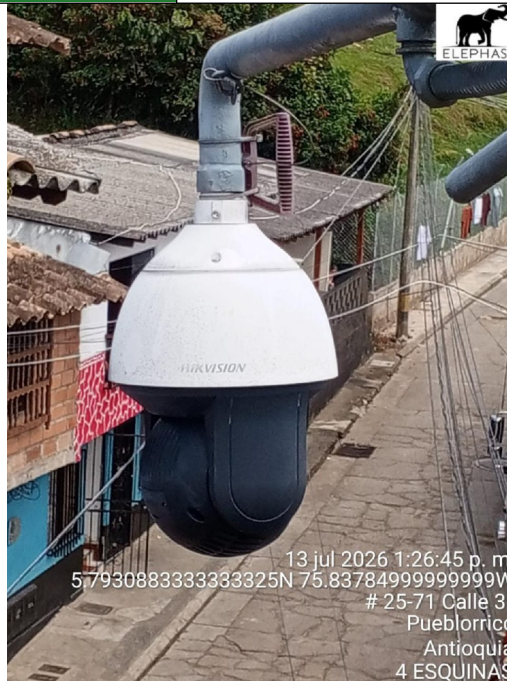
| | CÁMARA EXISTENTE 1 |

| Tipo de cámara | PTZ |
| Estado de la cámara | BUENO |

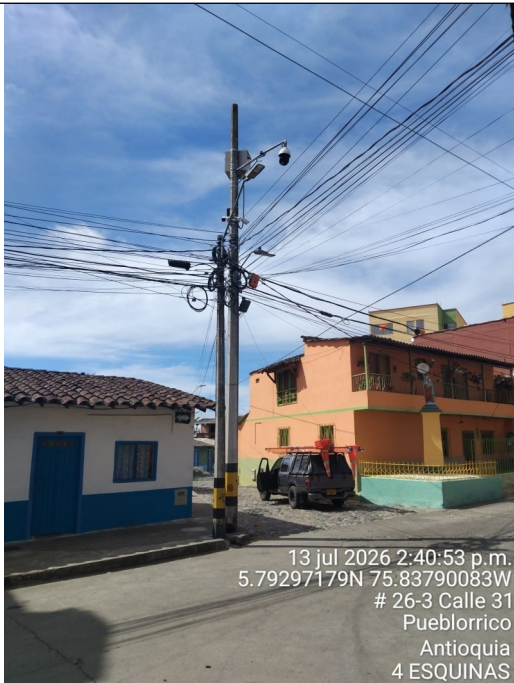
| | CÁMARA EXISTENTE 2 |

| Tipo de cámara | FIJA |
| Estado de la cámara | BUENO |

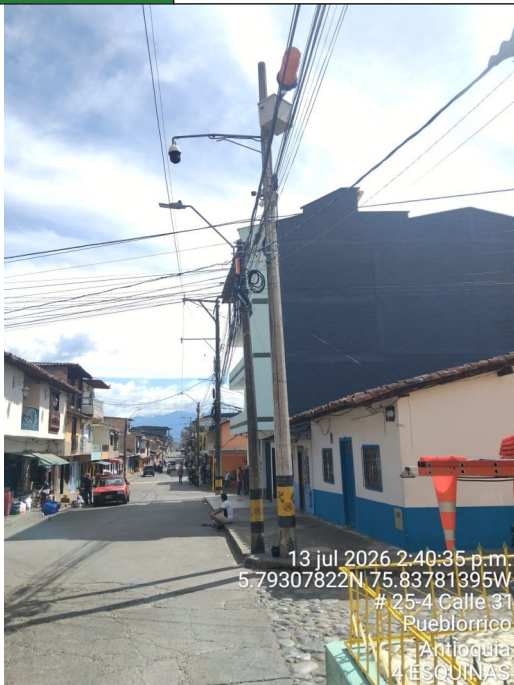
### CÁMARA EXISTENTE 3

Tipo de cámara

FIJA

Estado de la cámara

BUENO
