# FICHA TÉCNICA DIAGNÓSTICO MANTENIMIENTO Proyecto Tasa de Seguridad

| Municipio | Pueblorrico |
| Fecha diagnóstico | 27/08/2026 |

| Información Ubicación CCTV | PVV 11 Galeria |

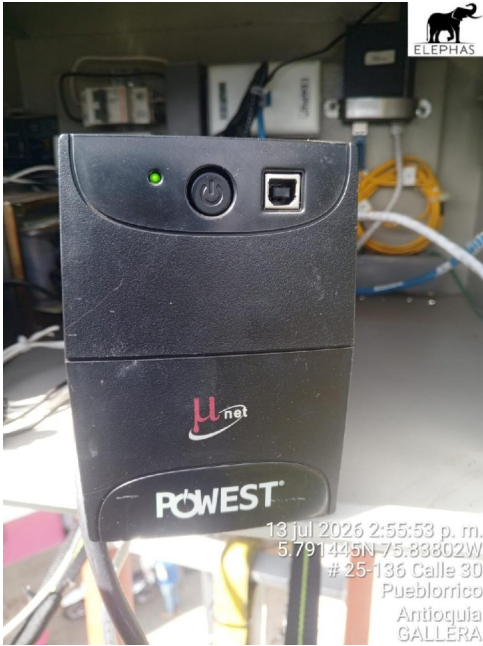
| 📍 UPS | |
|---|---|
| Estado UPS: | REGULAR |
| Observaciones UPS: | El punto no cuenta con UPS, tiene un regulador de 750 VA |

| 📍 UPS | |
|---|---|
| Requiere UPS: | SI |
| Tipo de UPS requerida: | UPS_1_5 |

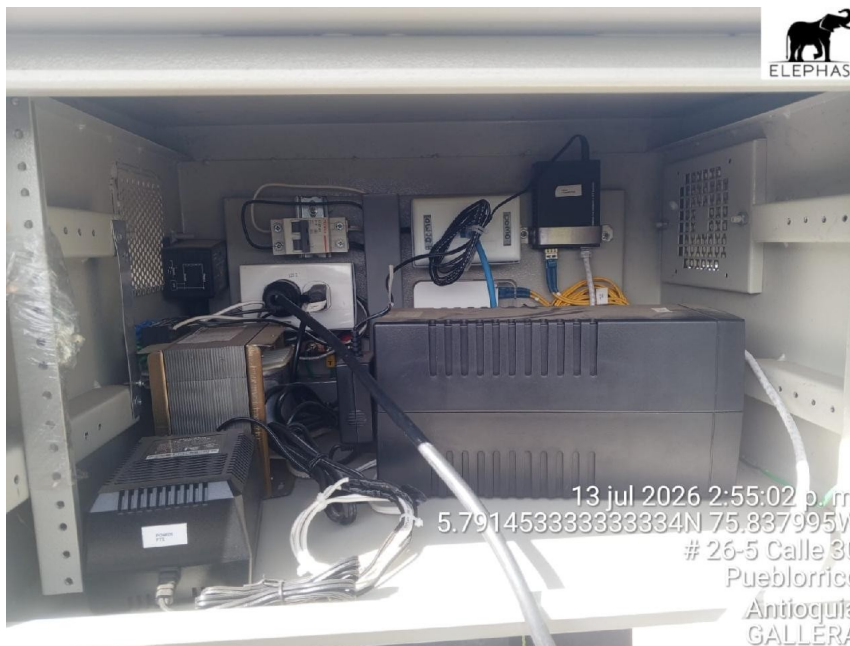
| Estado Convertidor Monomodo: | BUENO |

| Requiere Convertidor Monomodo: | NO |

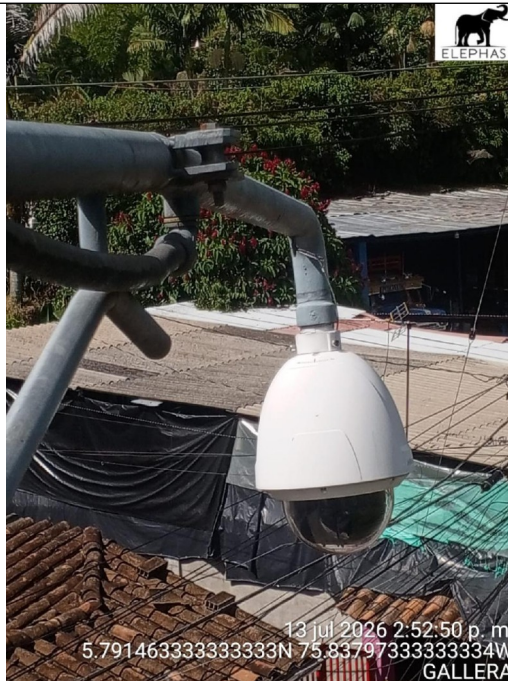
| Tipo de cámara | PTZ |
| Estado de la cámara | BUENO |

| ¿Requiere Cámara? | NO |
