**FICHA TÉCNICA DIAGNÓSTICO  
MANTENIMIENTO  
Proyecto Tasa de Seguridad**

| El mantenimiento tiene relacion con cual componente: | CCTV |
| Información Ubicación CCTV | PVV 12 La Piscina |

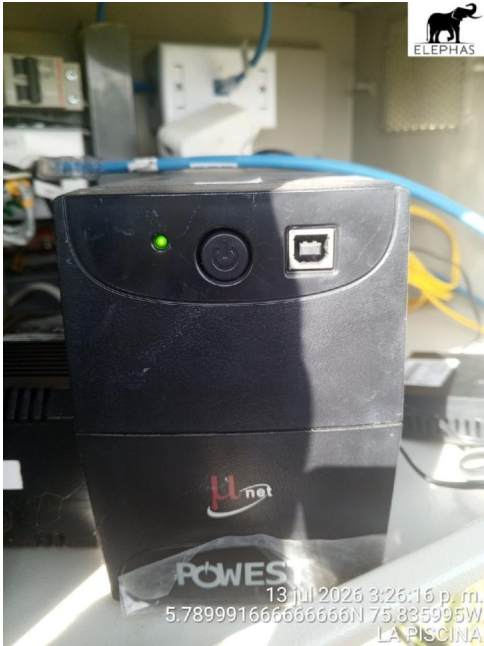
| Foto UPS | |

| Estado UPS: | REGULAR |
| Observaciones UPS: | El punto no cuenta con UPS, tiene un regulador de voltage |

| Ingrese observaciones generales y detalles identificados en el proceso de diagnostico | Se sugiere la Instalacion de corona antiescalatoria y UPS |
