**FICHA TÉCNICA DIAGNÓSTICO  
MANTENIMIENTO  
Proyecto Tasa de Seguridad**

| Contrato disponible | 166_2026 |

| Dirección del punto / sector | Calle 30 30 2-100, Pueblorrico, Antioquia |

| Información Ubicación CCTV | PVV 2 Parque Principal |

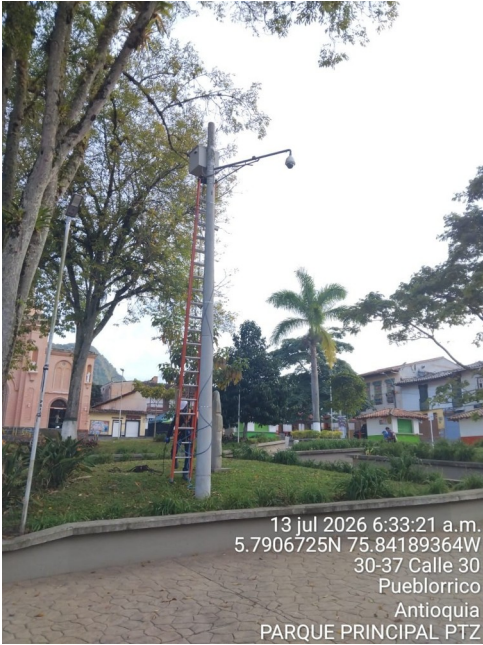
| Estado en el que se encuentra el anclaje: | BUENO |

| Requiere Cambio de anclaje: | NO |

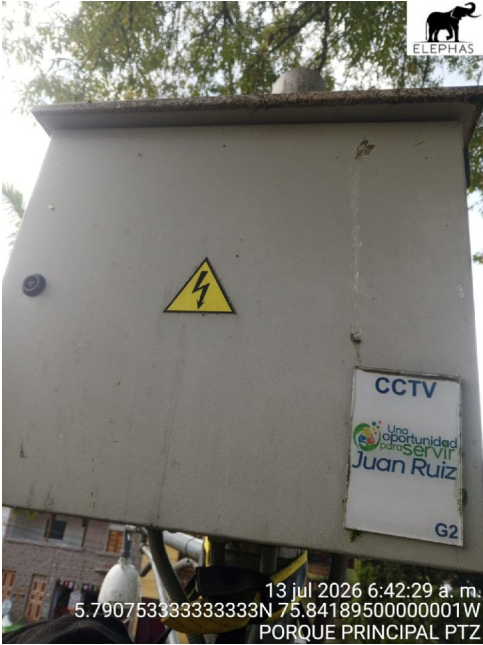
| Existe Gabinete Metálico: | BUENO |

| Requiere Kit de Ventilación Doble: | NO |

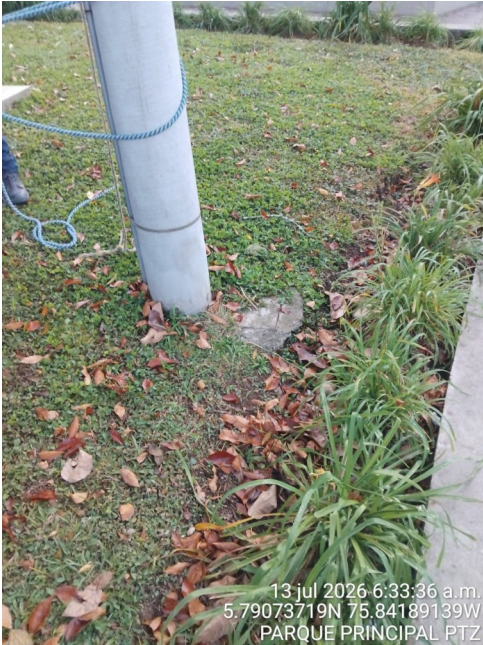
| Estado Caja 50x50: | BUENO |

| Requiere Infraestructura Subterránea: | NO |

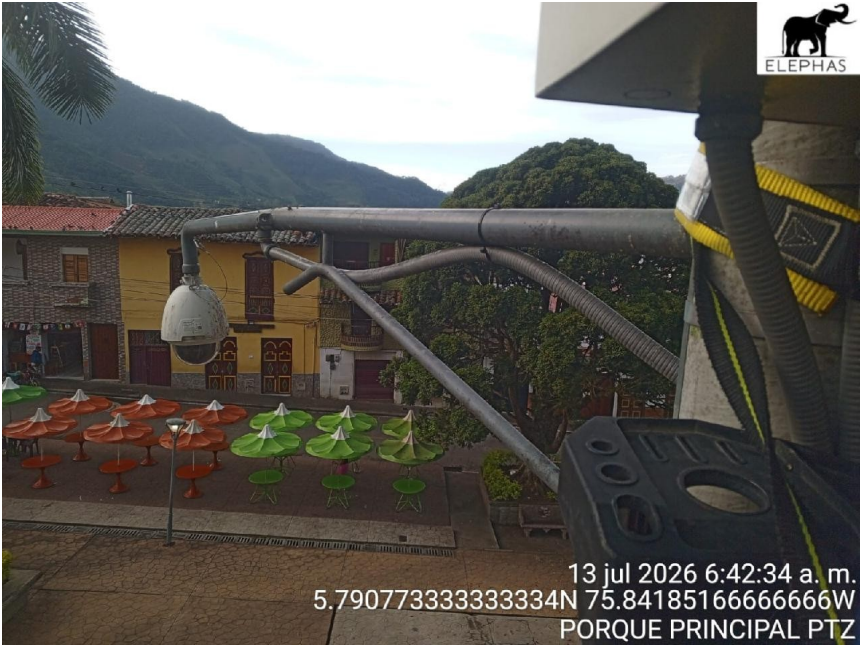
| Estado Brazo de Soporte: | BUENO |

| Requiere Brazo de Soporte: | NO |

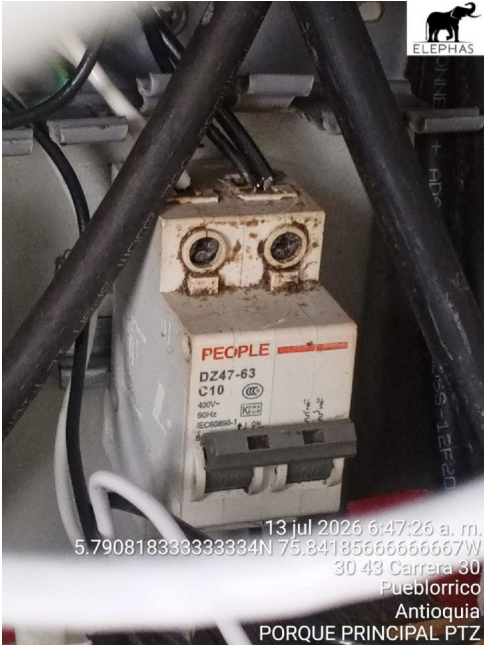
| Estado Breaker: | REGULAR |
| Observaciones Tablero Breaker: | Se sugiere el cambio de los brekes ya que se evidencia sulfatacion en este |

| Requiere Breaker: | SI |
| Tipo de Breaker requerido: | BRK_20A |

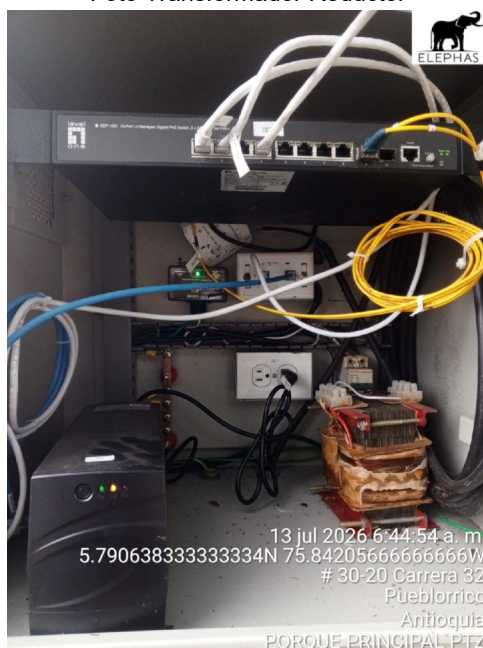
Foto Transformador Reductor

| Estado Transformador Reductor: | REGULAR |

| Requiere Transformador Reductor: | SI |
| Observaciones Transformador: | Se recomienda el cambio del transformador dado que el actual presenta |

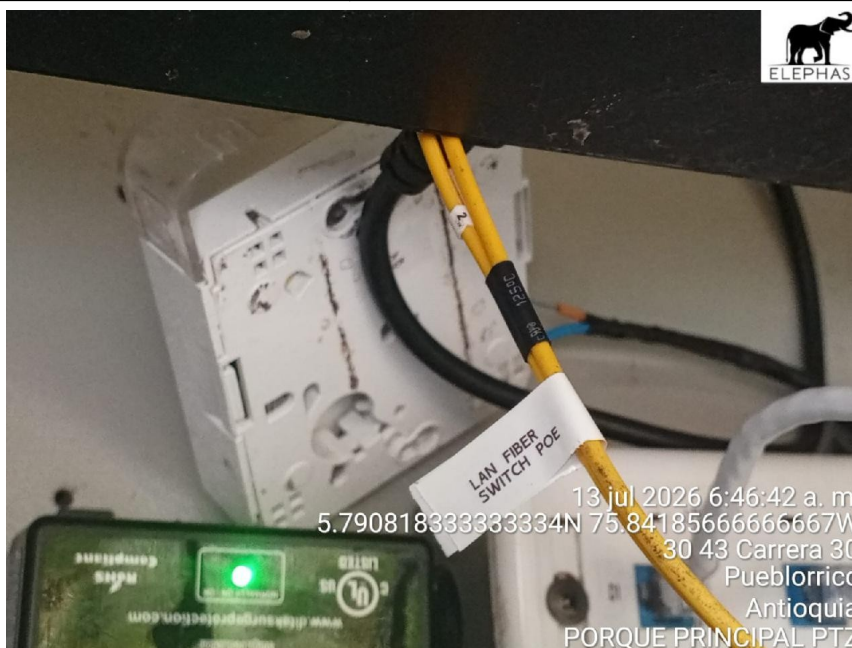
| FIBRA ÓPTICA MONOMODO 24 HILOS | |
|---|---|
| Estado Fibra Óptica: | BUENO |

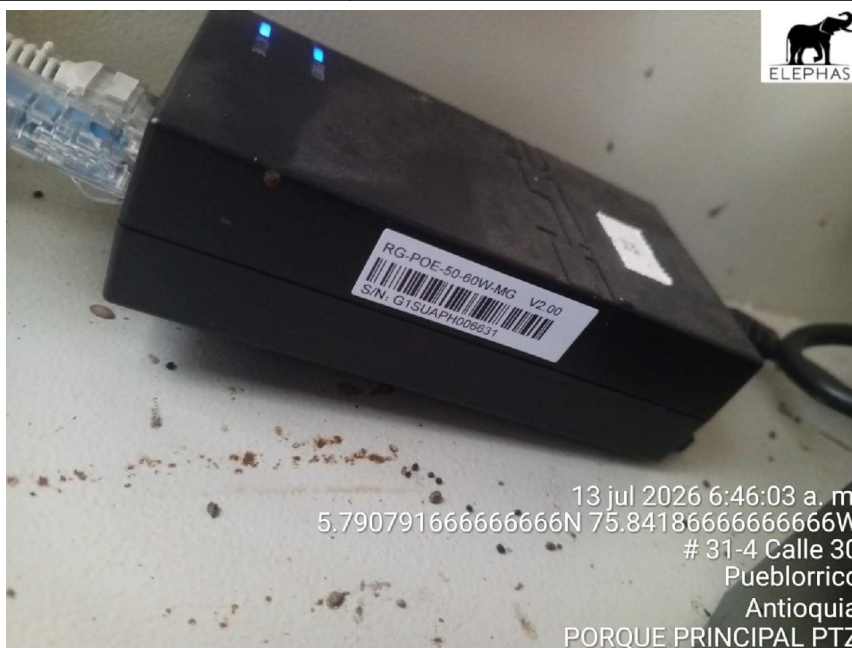
| Estado Inyector PoE: | BUENO |

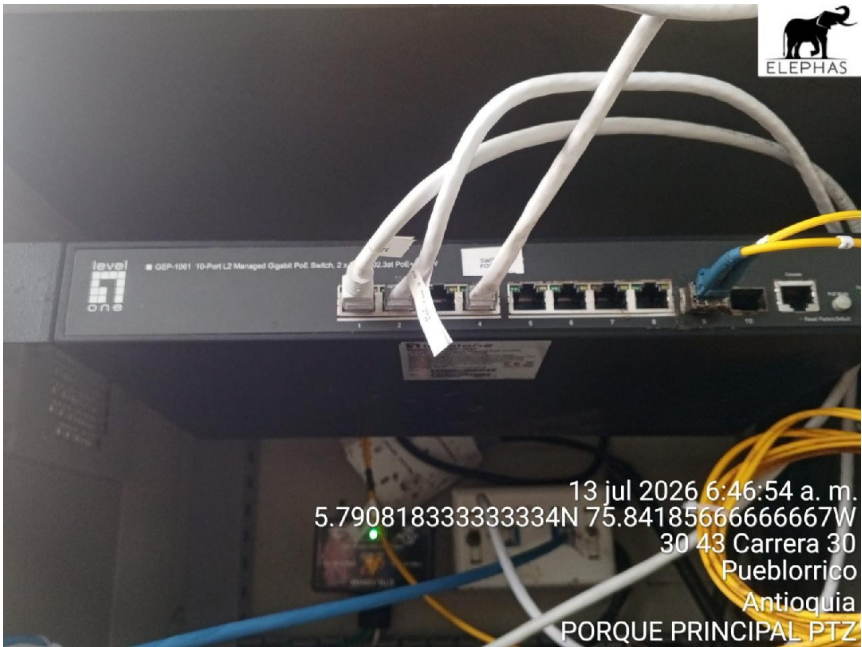
| Estado Switch: | BUENO |

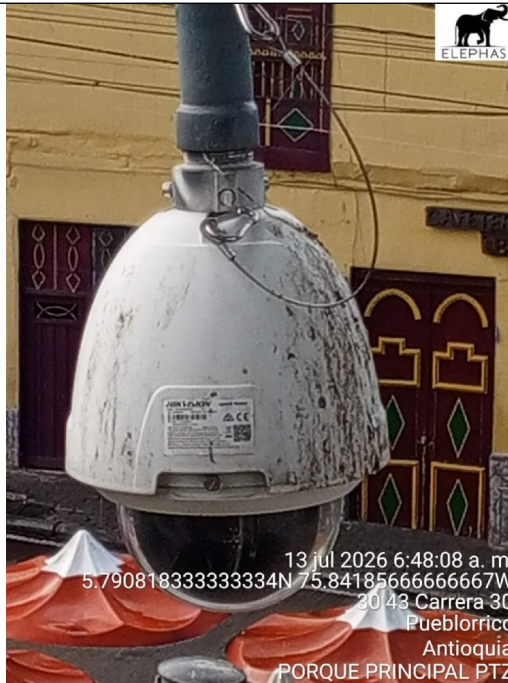
| CÁMARA EXISTENTE 1 | |

| Tipo de cámara | PTZ |
| Estado de la cámara | BUENO |

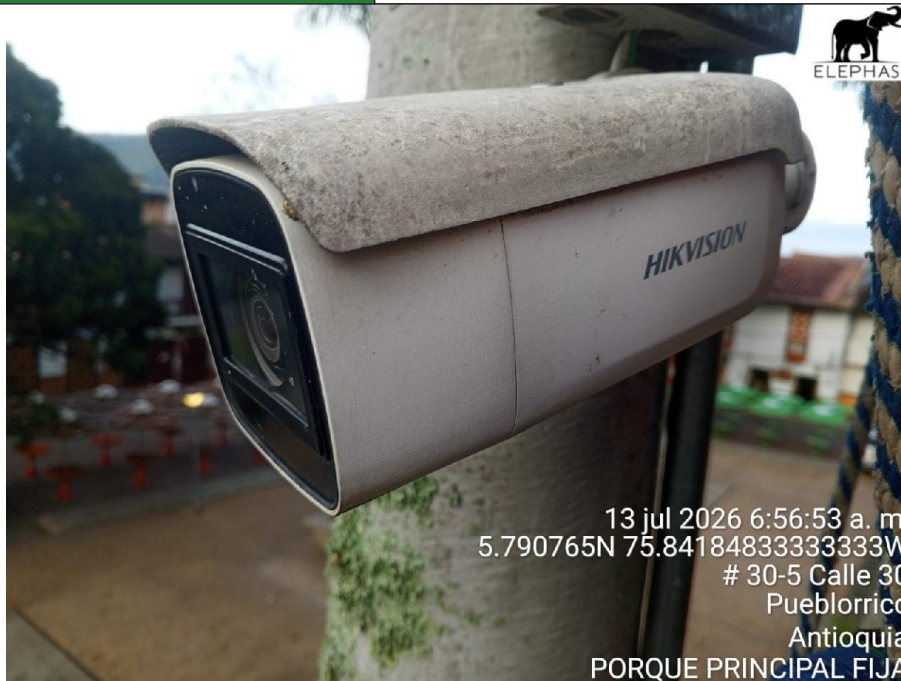
#### CÁMARA EXISTENTE 2

| Tipo de cámara | FIJA |
| Estado de la cámara | BUENO |
