# FICHA TÉCNICA DIAGNÓSTICO MANTENIMIENTO Proyecto Tasa de Seguridad

| Contrato disponible | 166_2026 |

| Dirección del punto / sector | Calle 30 28 2-100, Pueblorrico, Antioquia |

| Información Ubicación CCTV | PVV 3 Cafeteros |

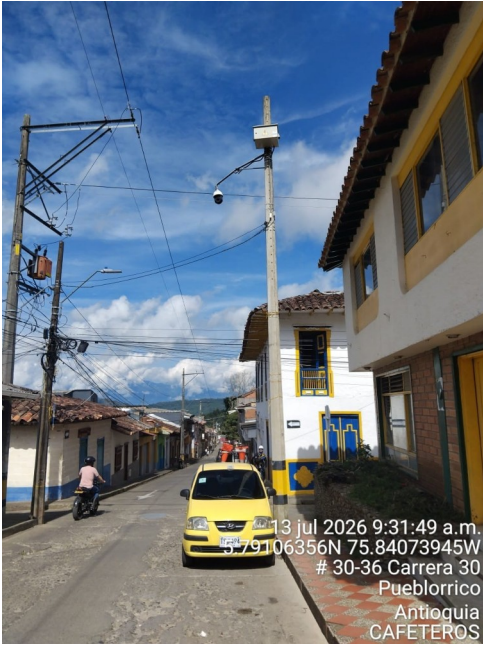
| Estado en el que se encuentra el anclaje: | | BUENO |

| Requiere Cambio de anclaje: | | NO |

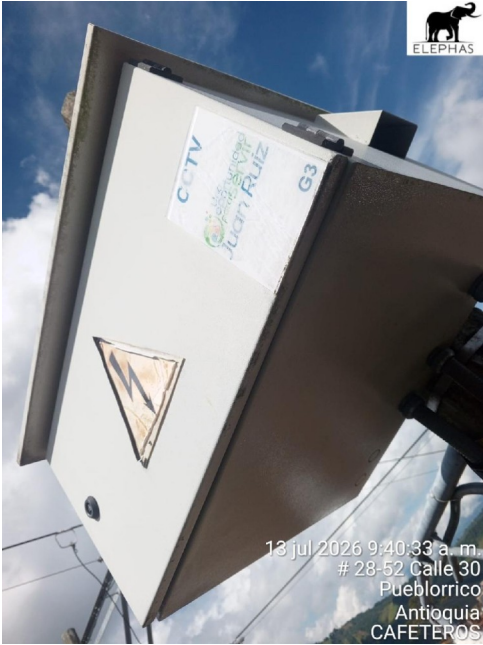
| Existe Gabinete Metálico: | | BUENO |

| Requiere Kit de Ventilación Doble: | | NO |

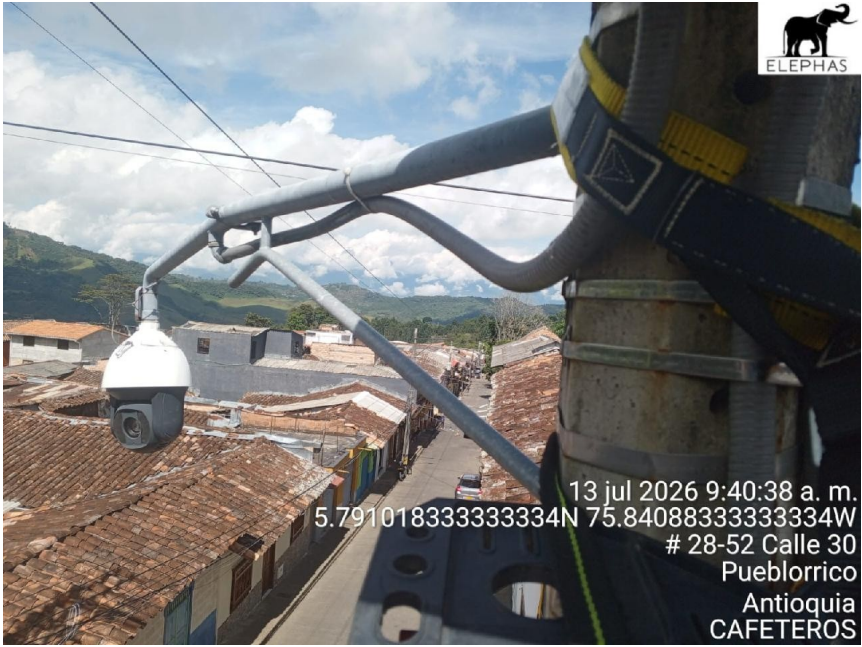
| Estado Brazo de Soporte: | BUENO |

| Requiere Brazo de Soporte: | NO |

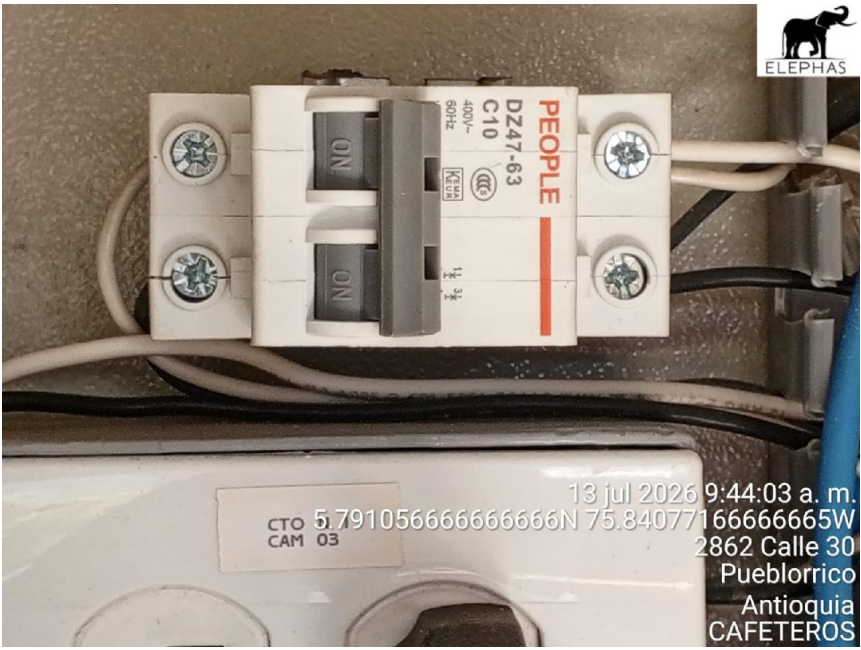
| ⚡ ACOMETIDA ELÉCTRICA | |
|---|---|
| Foto Cables | |

| ⚡ ACOMETIDA ELÉCTRICA | |
|---|---|
| Estado Cables: | BUENO |

| ⚡ ACOMETIDA ELÉCTRICA | |
|---|---|
| Requiere Cables: | NO |

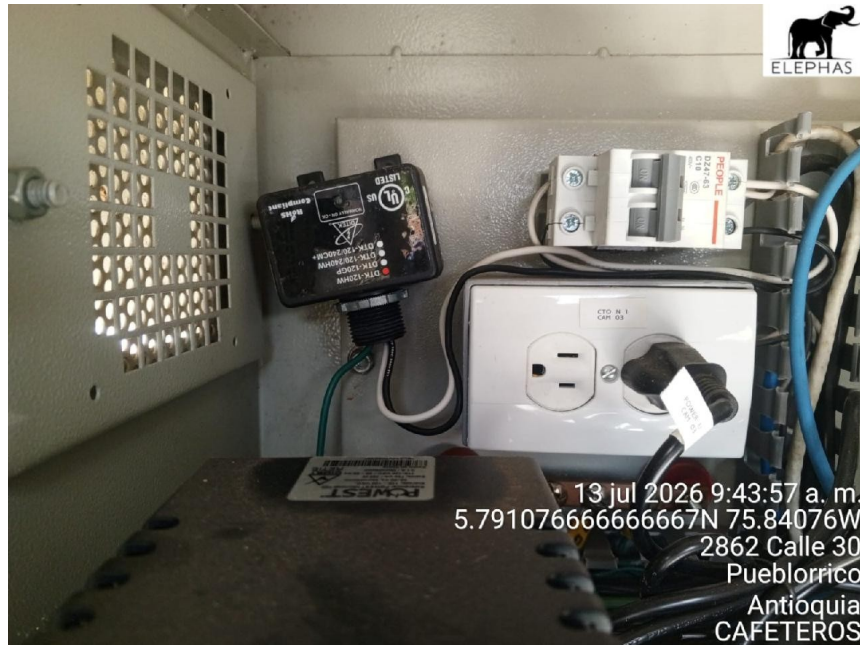
Foto Protección

| Estado Protección: | BUENO |

| Requiere Protección: | NO |

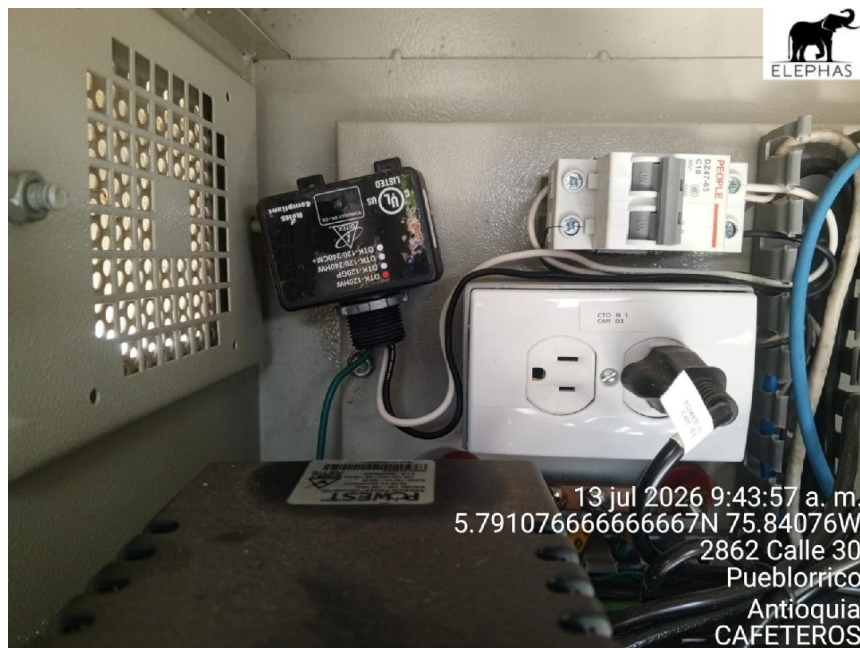
Foto Toma 125 V

| Estado Toma 125 V: | BUENO |

| Requiere Toma 125 V: | NO |

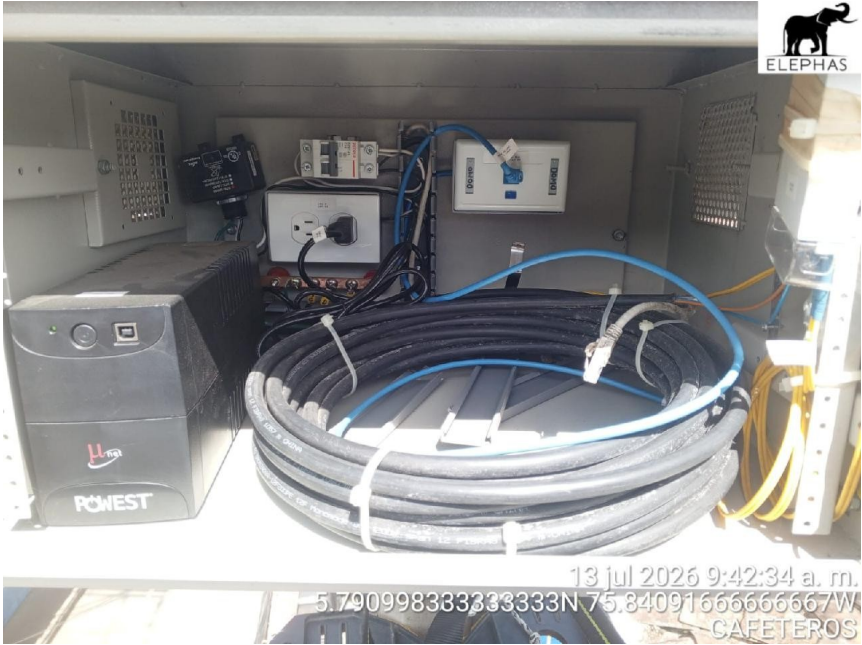
| FIBRA ÓPTICA MONOMODO 24 HILOS | |
|---|---|
| Estado Fibra Óptica: | BUENO |
| Observaciones Fibra Óptica: | La FO se encuentra desconectada |

| FIBRA ÓPTICA MONOMODO 24 HILOS | |
|---|---|
| Requiere Fibra Óptica: | NO |

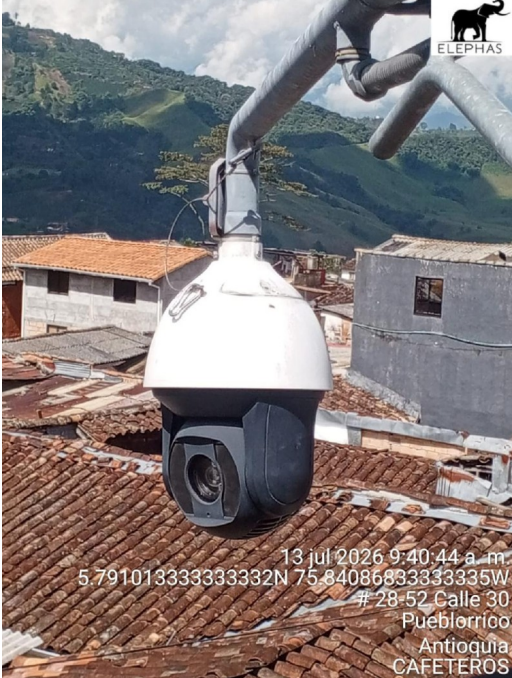
| Tipo de cámara | PTZ |
| Estado de la cámara | BUENO |
| Observaciones Cámara: | Se presume que por el modelo de la camara se encuentra en buen estado, |

| ¿Requiere Cámara? | NO |
