**FICHA TÉCNICA DIAGNÓSTICO  
MANTENIMIENTO  
Proyecto Tasa de Seguridad**

| Contrato disponible | 166_2026 |

| Dirección del punto / sector | Carrera 30 30 1-99, Pueblorrico, Antioquia |

| Información Ubicación CCTV | PVV 4 Calle Peatonal |

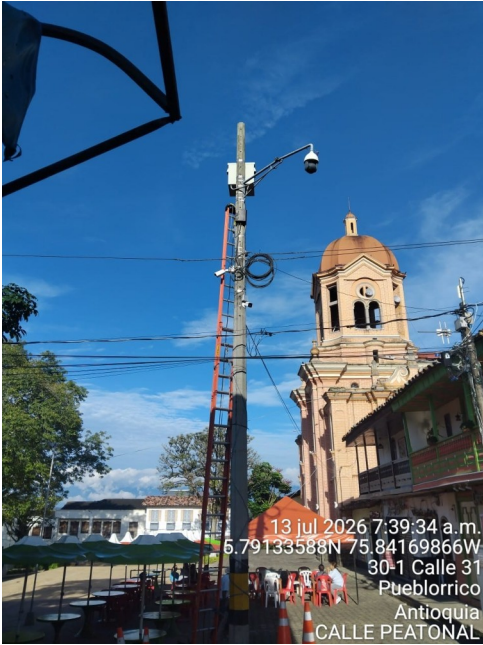
| Estado en el que se encuentra el anclaje: | | BUENO |

| Requiere Cambio de anclaje: | | NO |

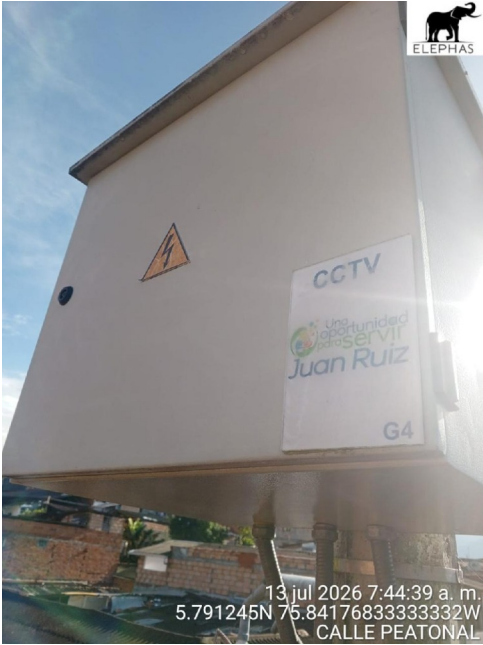
| Existe Gabinete Metálico: | | BUENO |

| Requiere Kit de Ventilación Doble: | | NO |

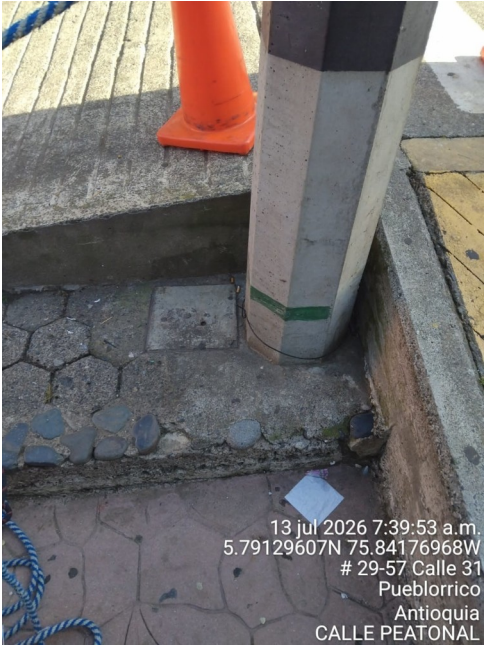
| Estado Caja 50x50: | BUENO |

| Requiere Infraestructura Subterránea: | NO |

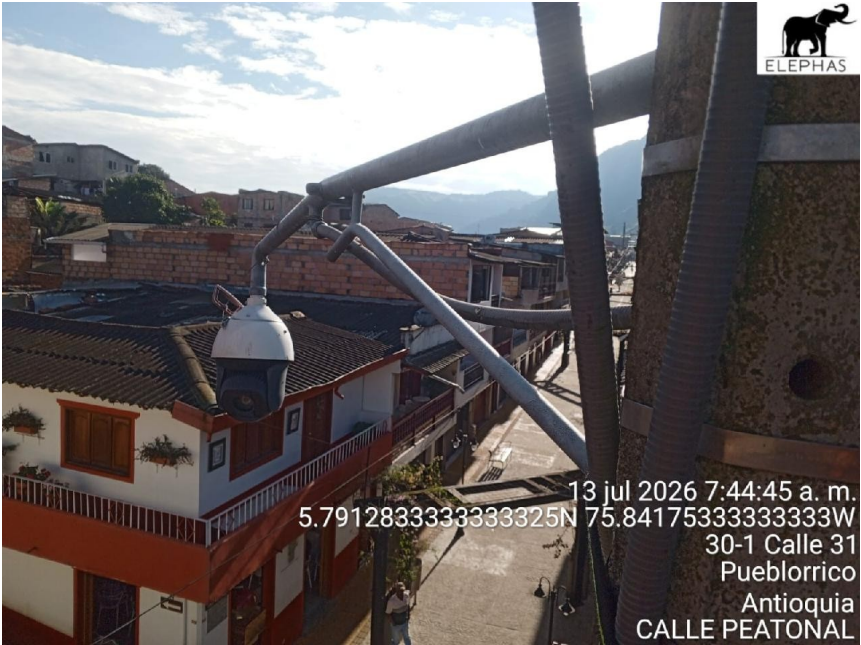
| Estado Brazo de Soporte: | BUENO |

| Requiere Brazo de Soporte: | NO |

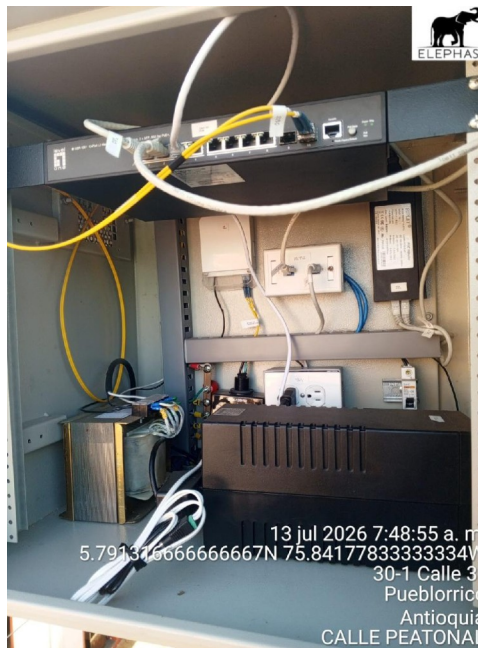
Foto Cables

| Estado Cables: | BUENO |

| Requiere Cables: | NO |

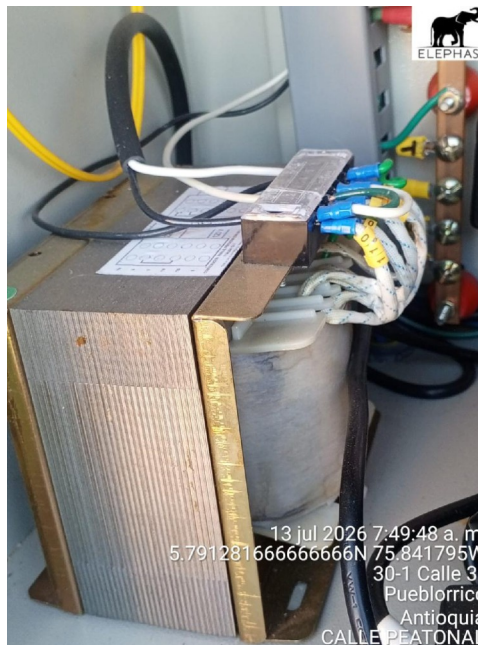
Foto Transformador Reductor

| Estado Transformador Reductor: | BUENO |

| Requiere Transformador Reductor: | NO |

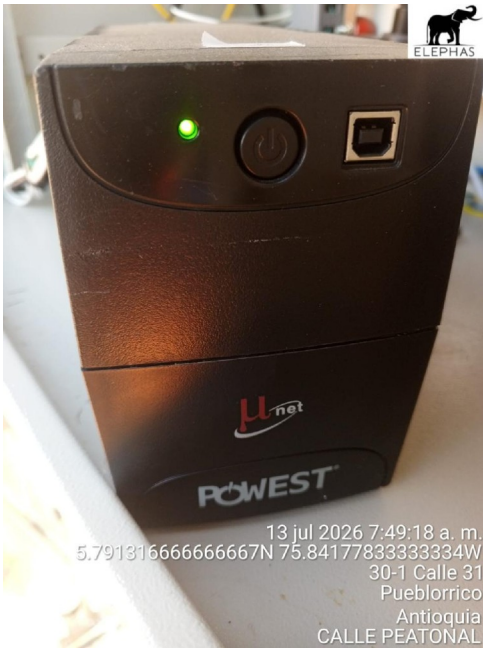
| Foto UPS | |

| Estado UPS: | REGULAR |
| Observaciones UPS: | El punto no cuenta con UPS, tiene un regulador de 750 VA |

| Requiere UPS: | SI |
| Tipo de UPS requerida: | UPS_1_5 |

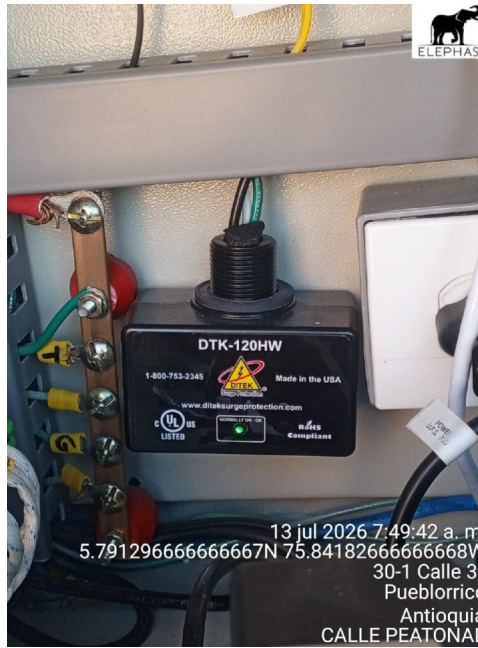
Foto SPT

| Estado SPT: | BUENO |

| Requiere SPT: | NO |

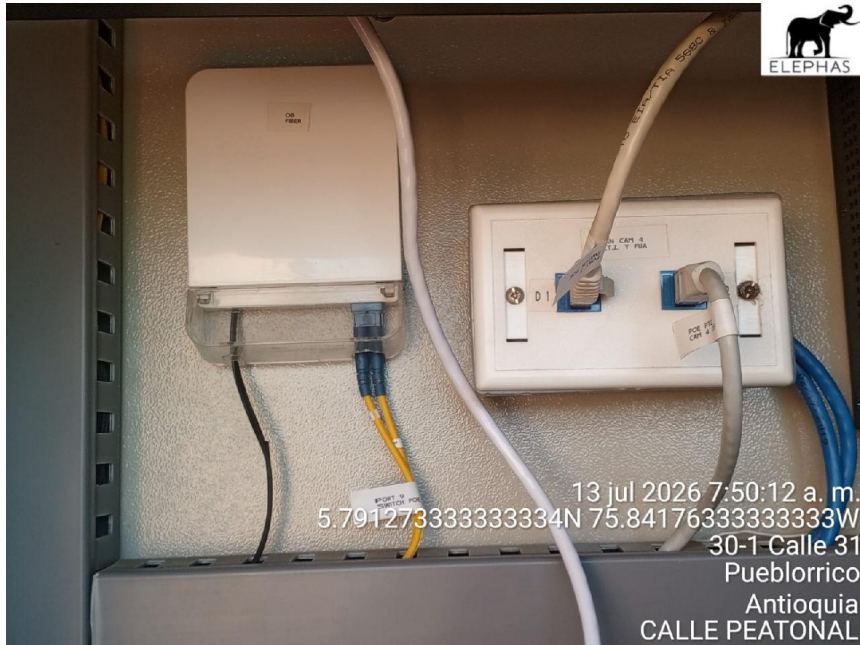
| Estado Fibra Óptica: | BUENO |

| Requiere Fibra Óptica: | NO |

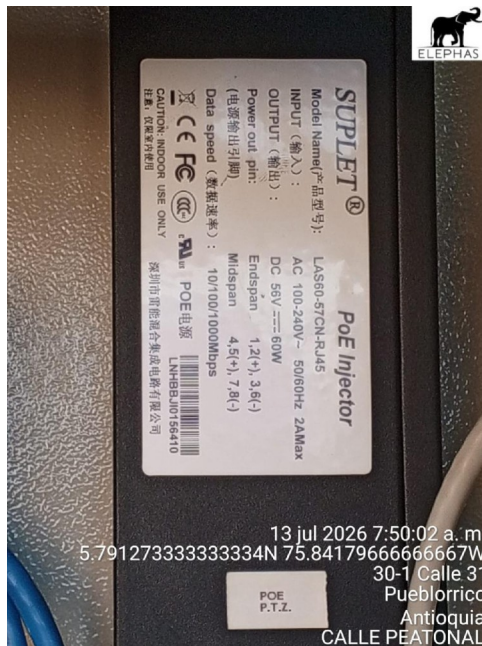
| Estado Inyector PoE: | BUENO |

| Requiere Inyector PoE: | NO |

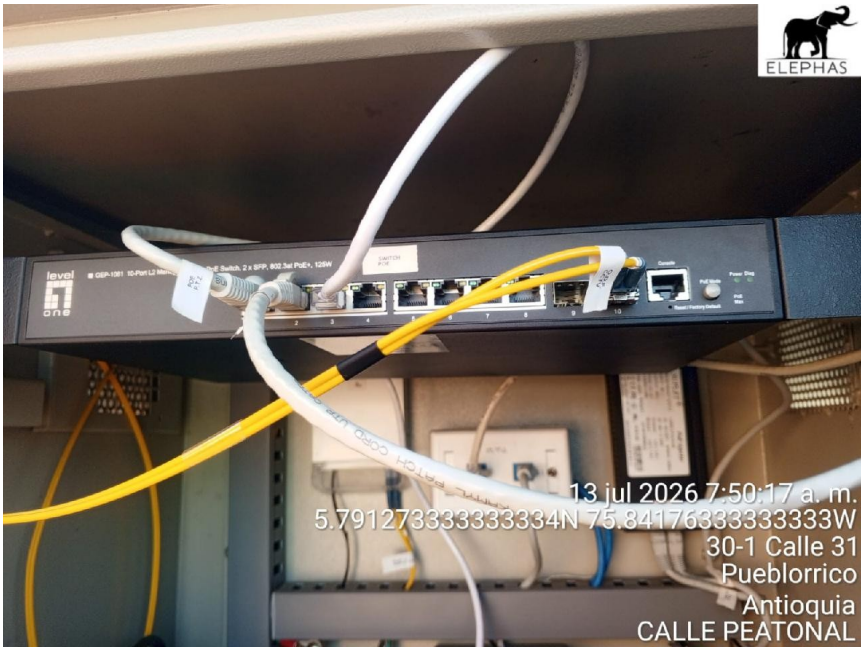
| Estado Switch: | BUENO |

| Requiere Switch: | NO |

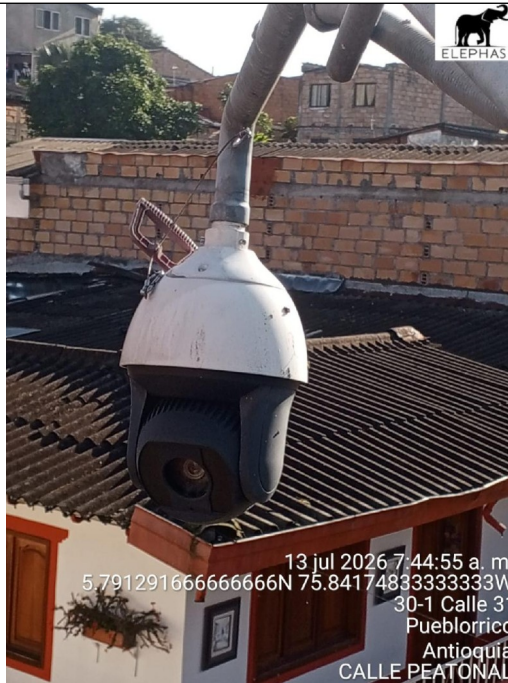
| CÁMARA EXISTENTE 1 | |

| Estado de la cámara | BUENO |

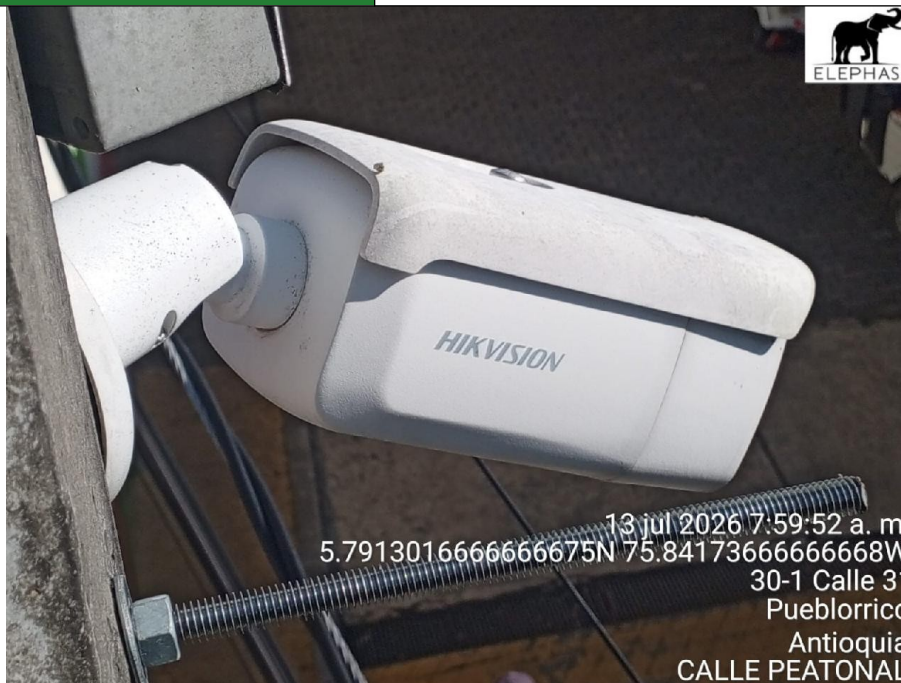
#### CÁMARA EXISTENTE 2

| Estado de la cámara | BUENO |

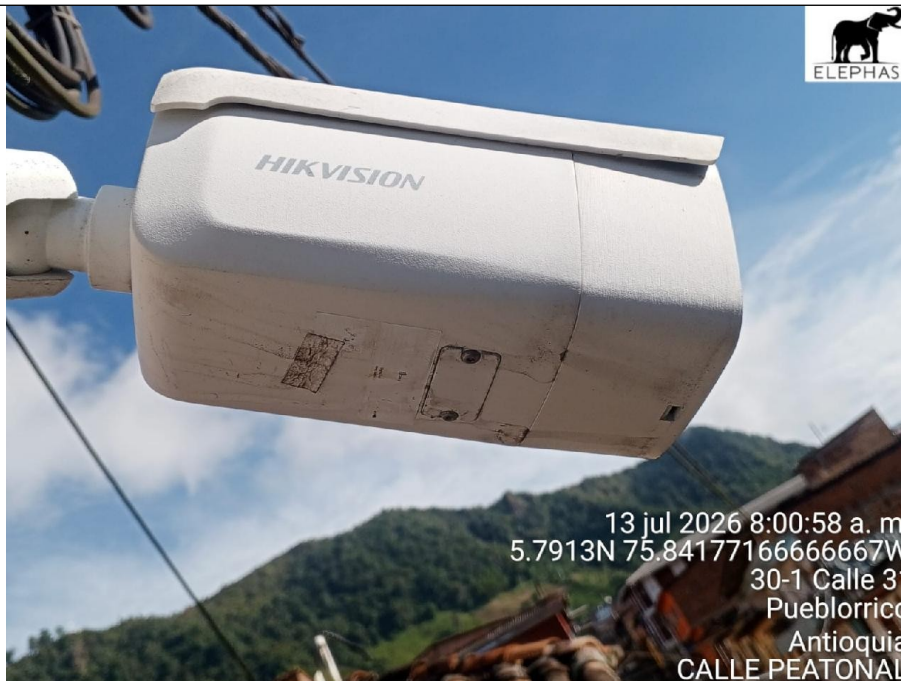
#### CÁMARA EXISTENTE 3

| Estado de la cámara | BUENO |
