**FICHA TÉCNICA DIAGNÓSTICO  
MANTENIMIENTO  
Proyecto Tasa de Seguridad**

| Fecha diagnóstico | 27/08/2026 |
| Dirección del punto / sector | Calle 33 29 1-99, Pueblorrico, Antioquia |

| Información Ubicación CCTV | PVV 5 Casa de la cultura |

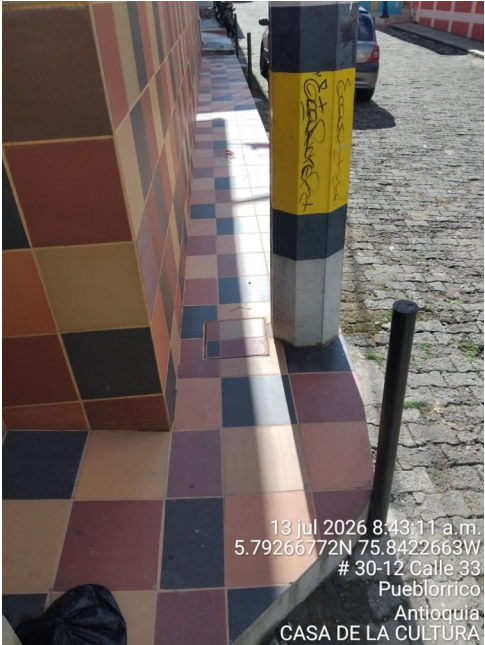
| Estado Caja 50x50: | BUENO |
| <div><p>13 jul 2026 8:43:11 a.m.<br/>5.79266772N 75.8422663W<br/># 30-12 Calle 33<br/>Pueblorrico<br/>Antioquia<br/>CASA DE LA CULTURA</p></div> | |

| Requiere Infraestructura Subterránea: | NO |

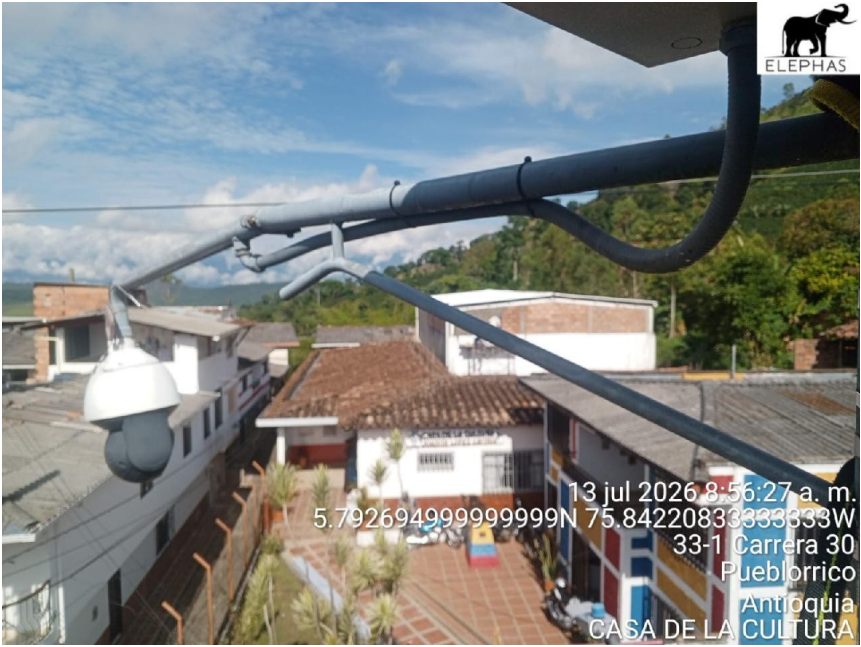
| Estado Brazo de Soporte: | BUENO |
| <div><p>13 jul 2026 8:56:27 a. m.<br/>5.792694999999999N 75.84220833333333W<br/>33-1 Carrera 30<br/>Pueblorrico<br/>Antioquia<br/>CASA DE LA CULTURA</p></div> | |

| Requiere Brazo de Soporte: | NO |

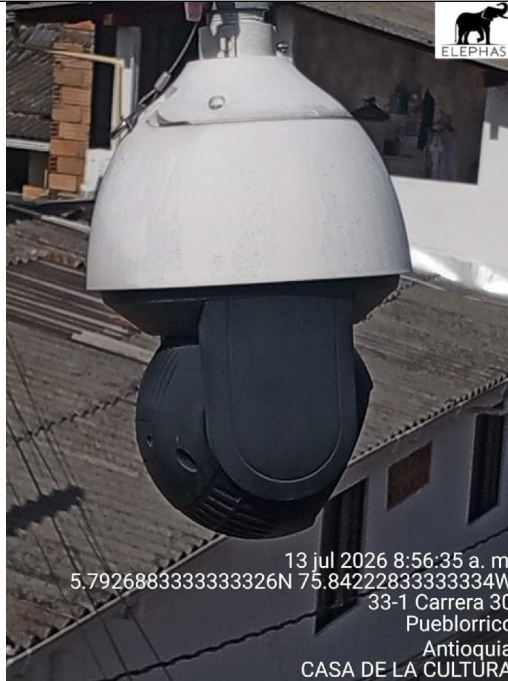
## CÁMARA EXISTENTE 1

| Tipo de cámara | PTZ |
| Estado de la cámara | BUENO |
