# FICHA TÉCNICA DIAGNÓSTICO MANTENIMIENTO Proyecto Tasa de Seguridad

| Municipio | Pueblorrico |
| Fecha diagnóstico | 27/08/2026 |

| Información Ubicación CCTV | PVV 7 Parque Educativo |

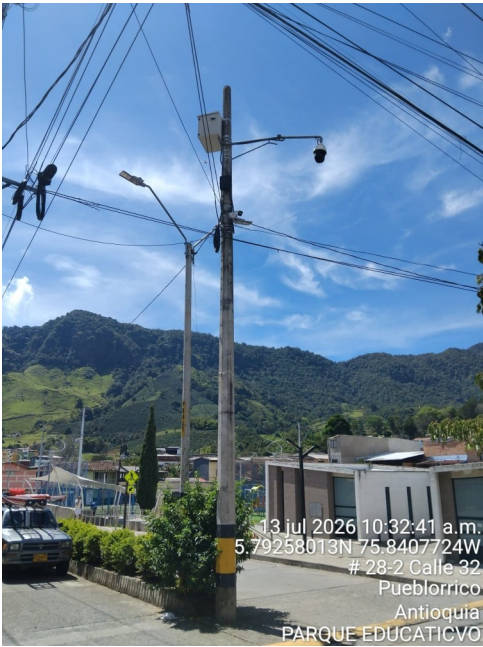
| Estado en el que se encuentra el anclaje: | BUENO |

| Requiere Cambio de anclaje: | NO |

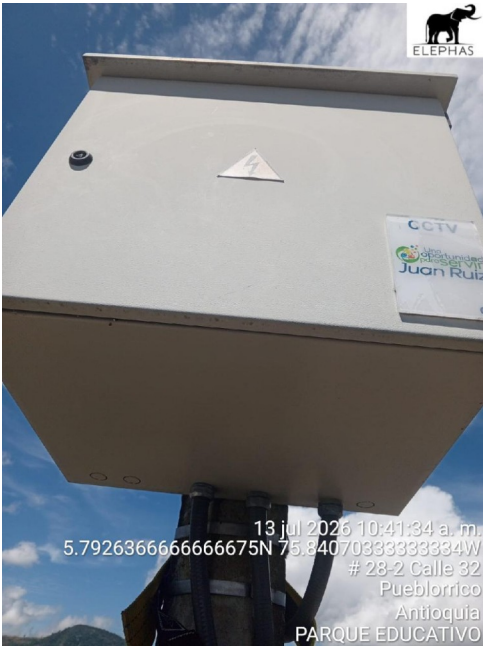
| Existe Gabinete Metálico: | BUENO |

| Requiere Kit de Ventilación Doble: | NO |

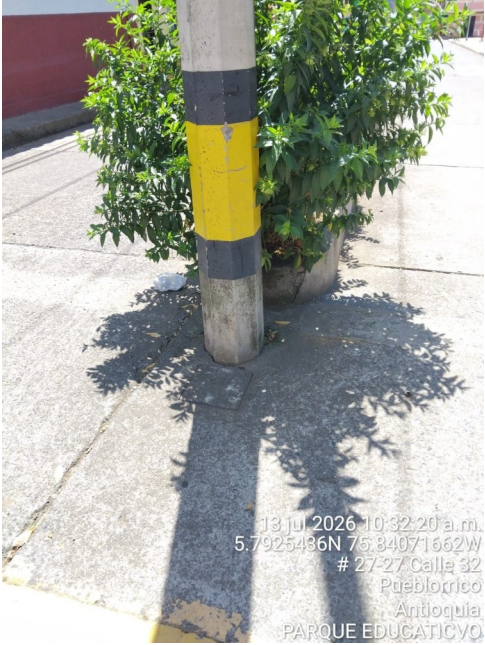
| Estado Caja 50x50: | BUENO |

| Requiere Infraestructura Subterránea: | NO |

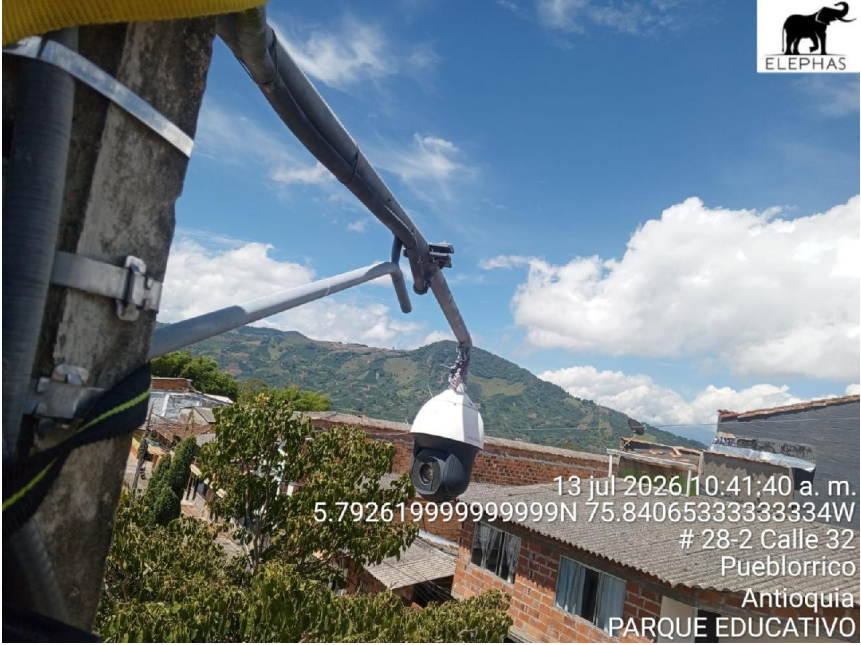
| Estado Brazo de Soporte: | BUENO |

| Requiere Brazo de Soporte: | NO |

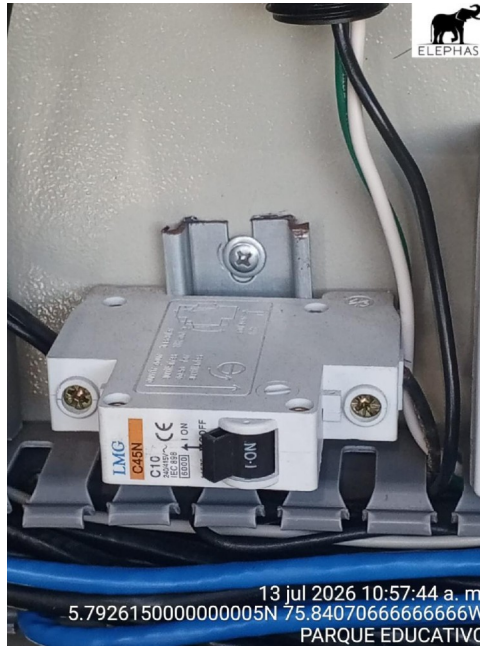
Foto Breaker

| Estado Breaker: | BUENO |

| Requiere Breaker: | NO |

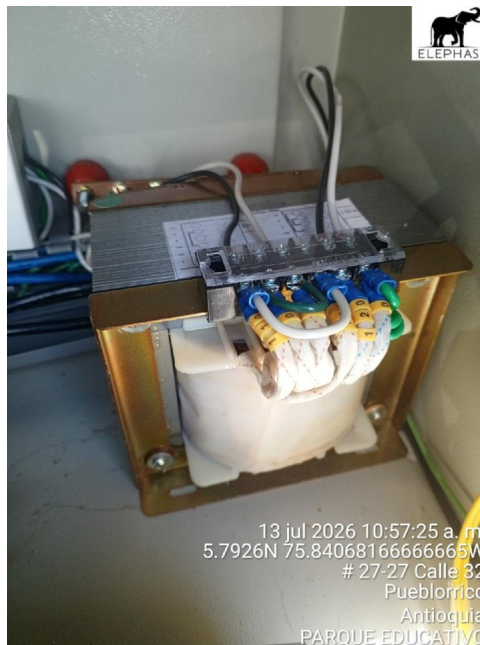
Foto Transformador Reductor

| Estado Transformador Reductor: | BUENO |

| Requiere Transformador Reductor: | NO |

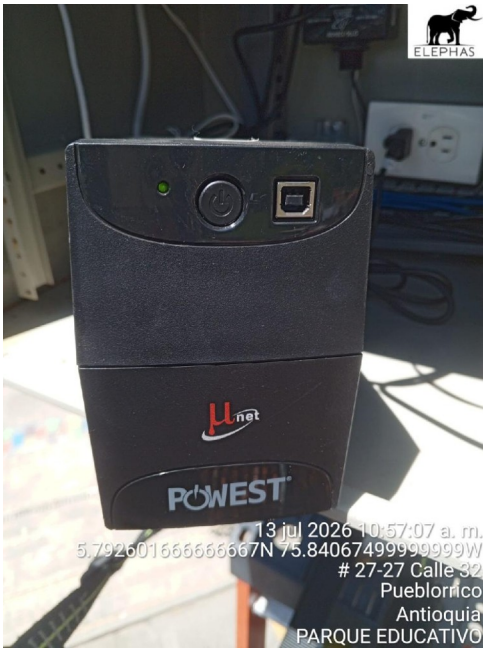
| Estado UPS: | REGULAR |
| Observaciones UPS: | El puntot no cuenta con UPS cuenta es con un regulador de 750 VA |

| Requiere UPS: | SI |
| Tipo de UPS requerida: | UPS_1_5 |

| Ingrese observaciones generales y detalles identificados en el proceso de diagnostico | Se propone la instalaion de 1 UPS y la corona |

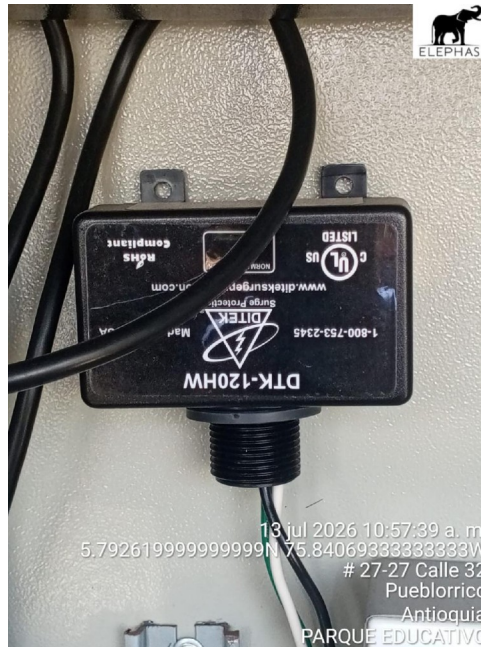
Foto Protección

| Estado Protección: | BUENO |

| Requiere Protección: | NO |

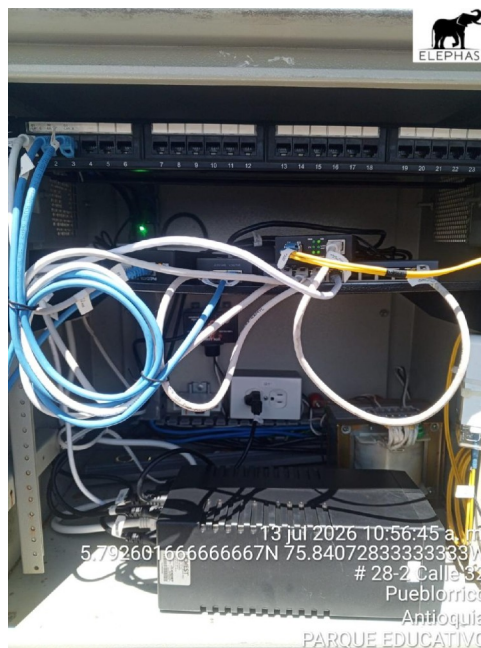
Foto Toma 125 V

| Estado Toma 125 V: | BUENO |

| Requiere Toma 125 V: | NO |

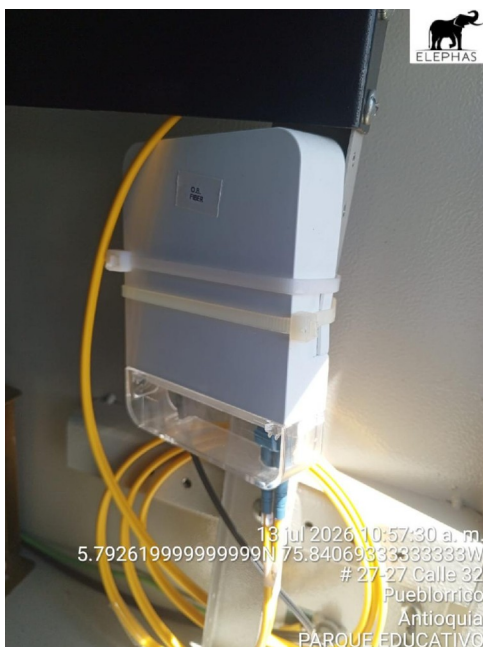
| Estado Fibra Óptica: | BUENO |

| Requiere Fibra Óptica: | NO |

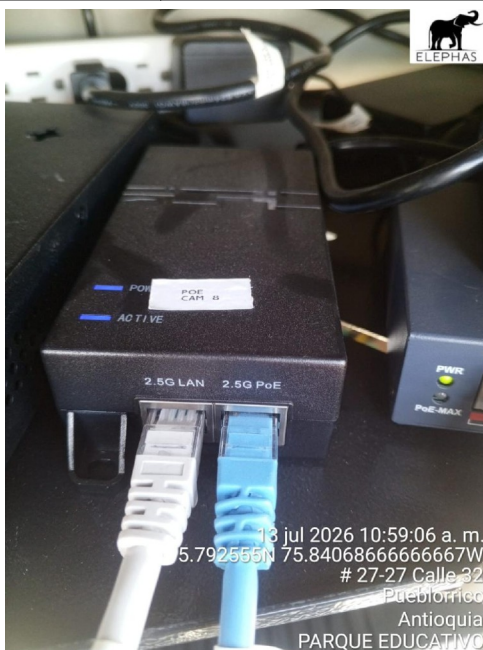
| Estado Inyector PoE: | BUENO |

| Requiere Inyector PoE: | NO |

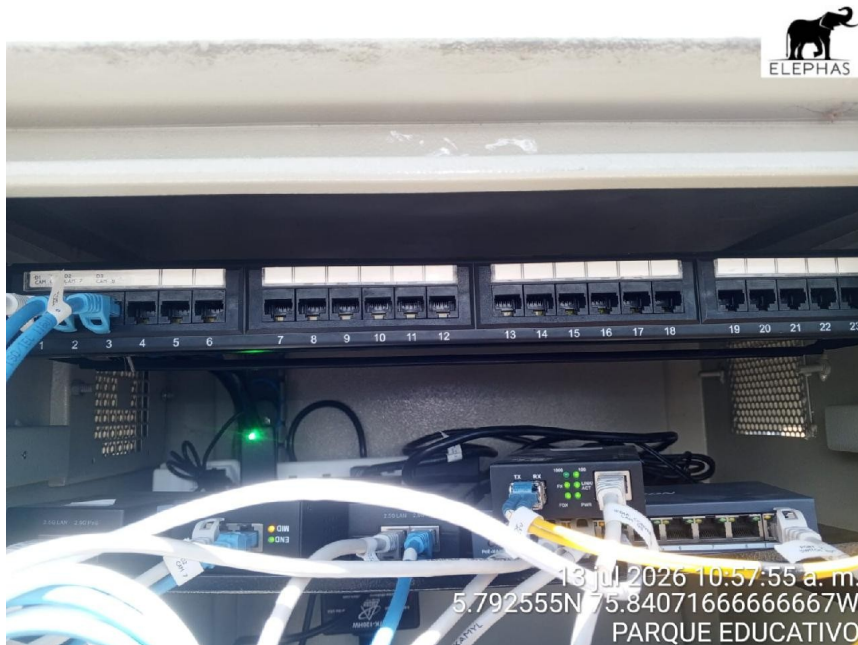
| Estado Patch Panel: | BUENO |

| Requiere Patch Panel: | NO |

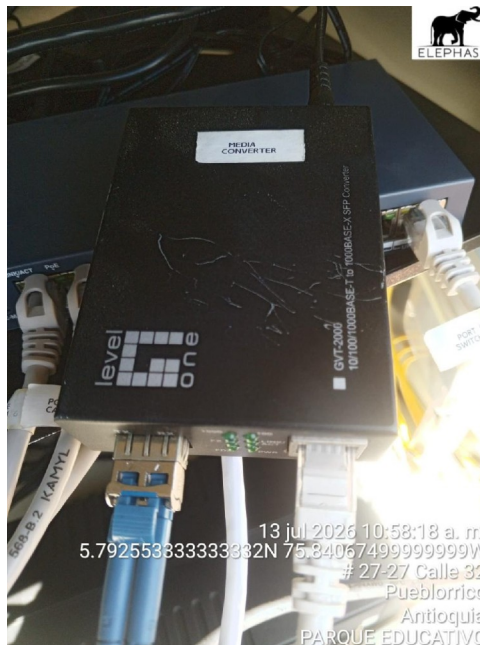
| Estado Convertidor Monomodo: | BUENO |

| Requiere Convertidor Monomodo: | NO |

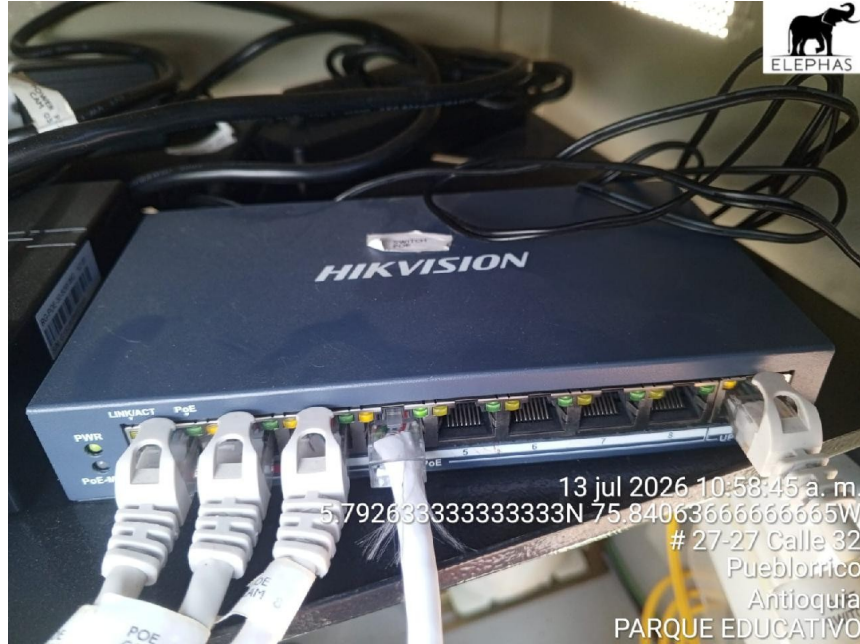
| Estado Switch: | BUENO |

| Requiere Switch: | NO |

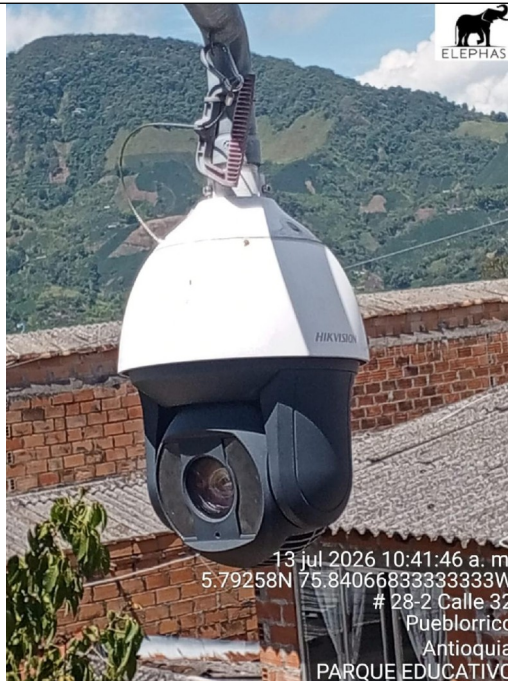
| CÁMARA EXISTENTE 1 | |

| Tipo de cámara | PTZ |
| Estado de la cámara | BUENO |

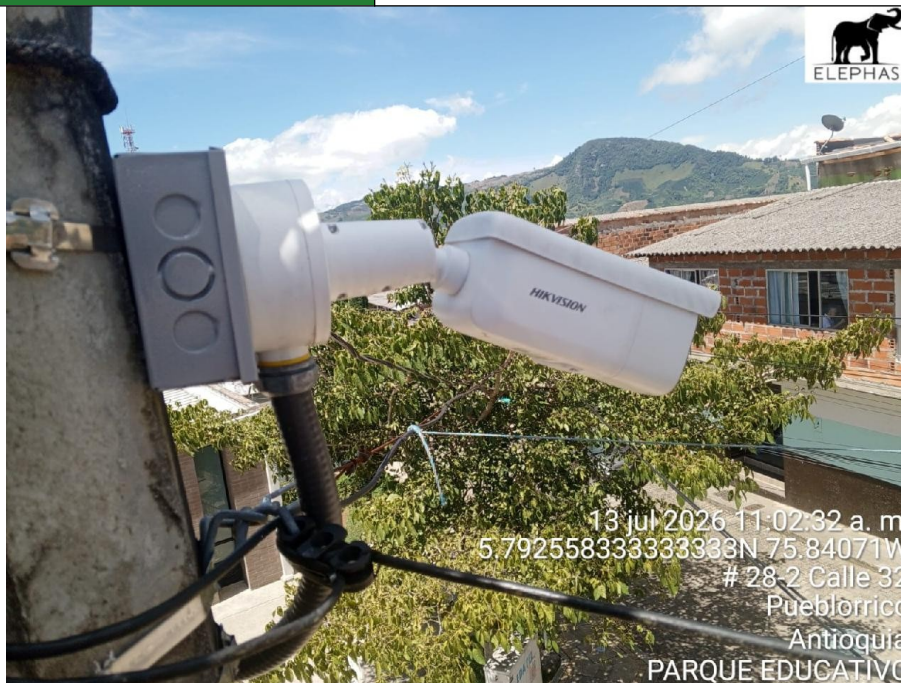
#### CÁMARA EXISTENTE 2

| Tipo de cámara | FIJA |
| Estado de la cámara | BUENO |
