| Operador | ELEPHAS SAS |

## 1. LOCALIZACIÓN DEL DIAGNÓSTICO

| El mantenimiento tiene relacion con cual componente: | CCTV |
| Información Ubicación CCTV | PVV 9 Bomba Entrada |

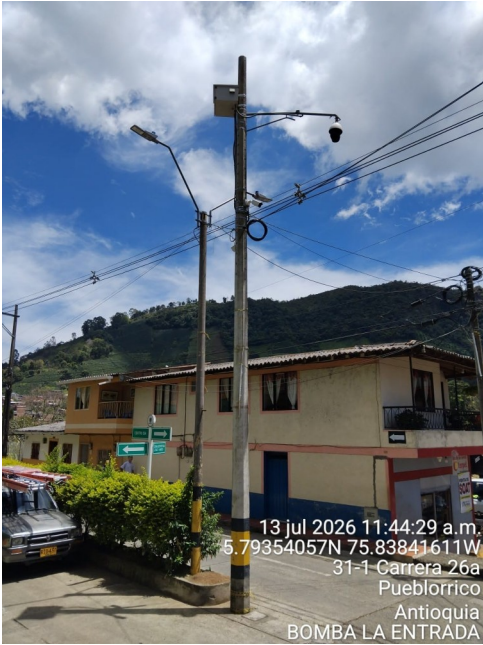
| Estado en el que se encuentra el anclaje: | BUENO |

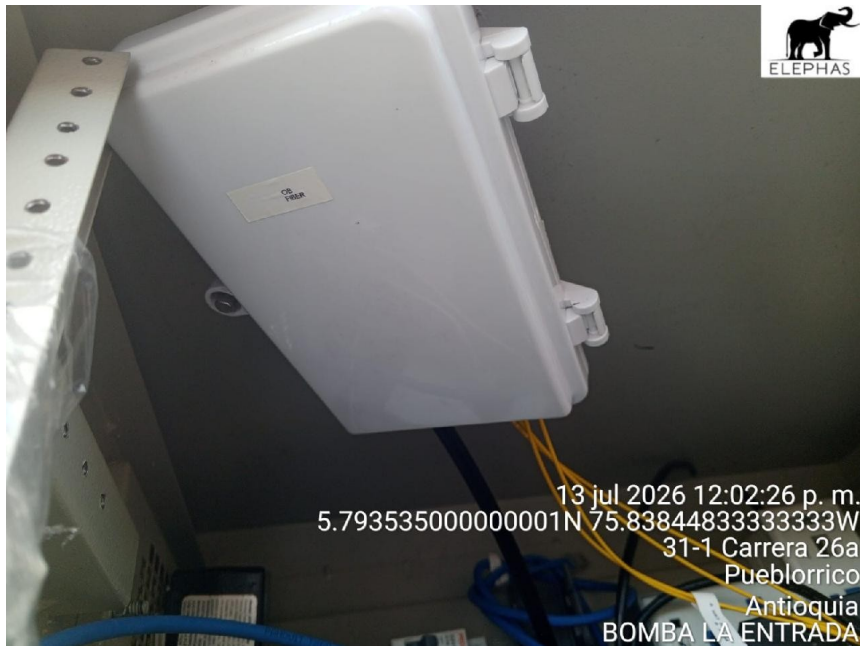
| Estado Fibra Óptica: | BUENO |

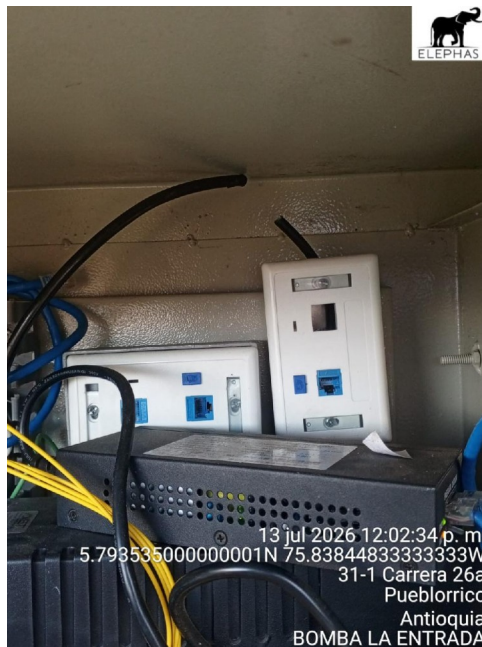
BUENO
