**FICHA TÉCNICA DIAGNÓSTICO  
MANTENIMIENTO  
Proyecto Tasa de Seguridad**

| Fecha diagnóstico | 27/08/2026 |
| Vereda / sector | LOMA LARGA |

| Información Ubicación CCTV | PVV 4 Parque Principal |

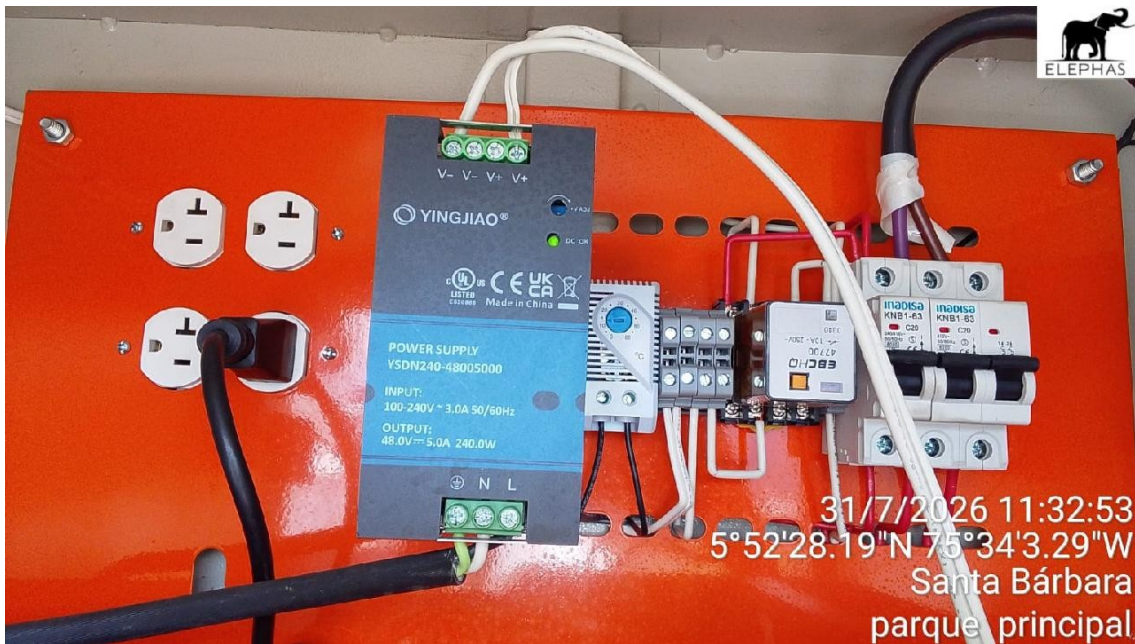
Foto Cables

| Estado Cables: | BUENO |

| Requiere Cables: | NO |

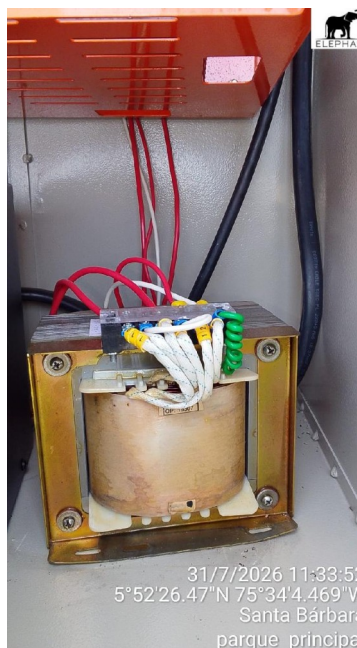
Foto Transformador Reductor

| Estado Transformador Reductor: | BUENO |

| Requiere Transformador Reductor: | NO |

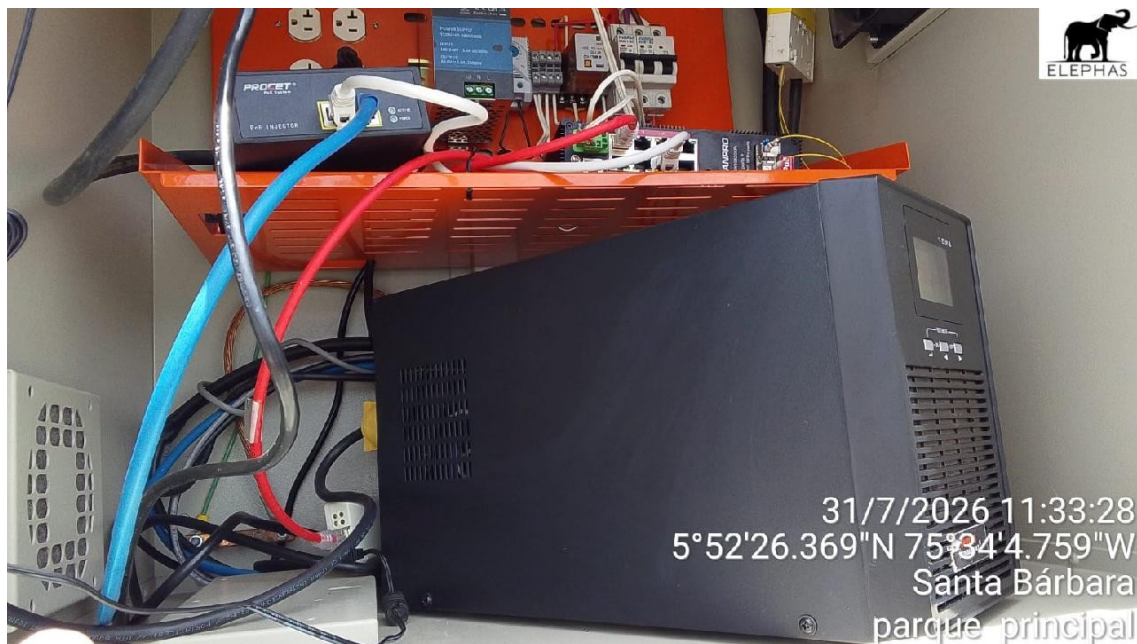
Foto UPS

| Estado UPS: | BUENO |

| Requiere UPS: | NO |

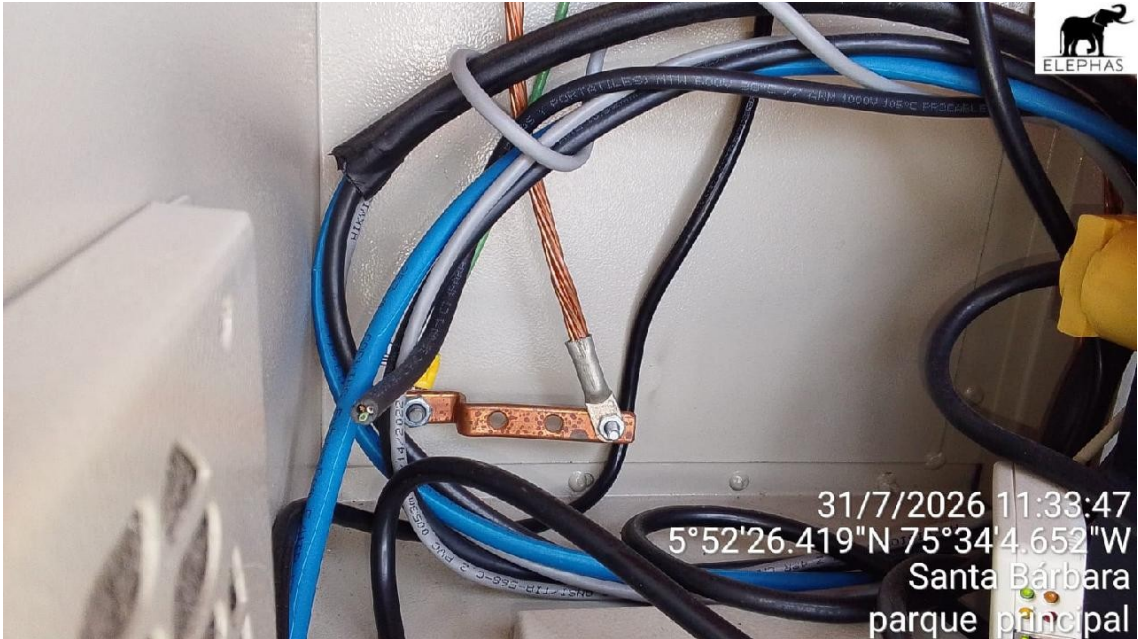
| BATERÍAS UPS | |
|---|---|
| Foto SPT | |

| BATERÍAS UPS | |
|---|---|
| Estado SPT: | BUENO |

| BATERÍAS UPS | |
|---|---|
| Requiere SPT: | NO |

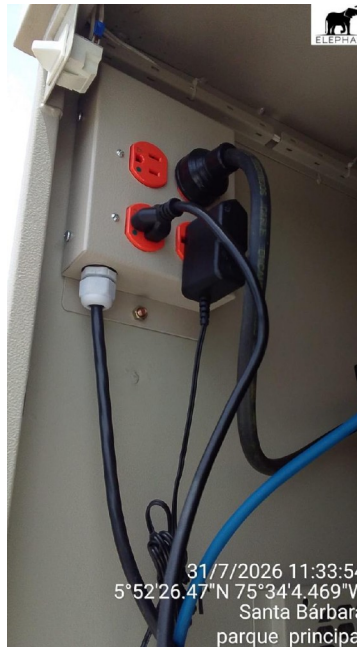
Foto Toma 125 V

| BATERÍAS UPS | |
|---|---|
| Estado Toma 125 V: | BUENO |

Requiere Toma 125 V:

NO

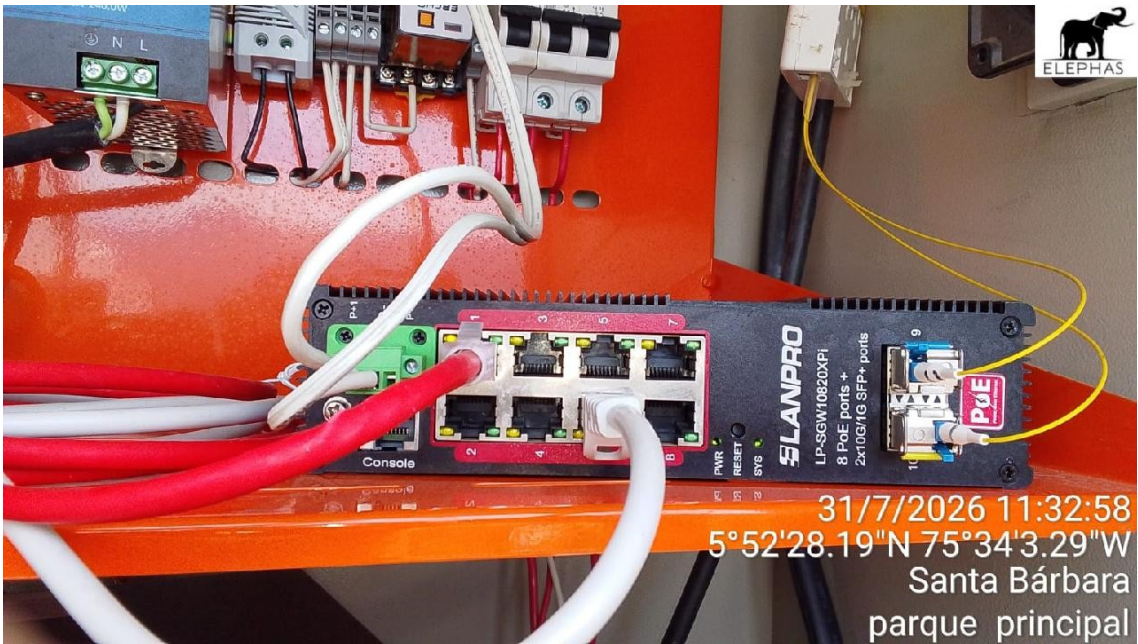
| Estado Switch: | BUENO |

| Requiere Switch: | NO |
