**FICHA TÉCNICA DIAGNÓSTICO  
MANTENIMIENTO  
Proyecto Tasa de Seguridad**

| Dirección del punto / sector | Carrera 51, Santa Bárbara, Antioquia |

| Información Ubicación CCTV | PVV 1 Sucre |

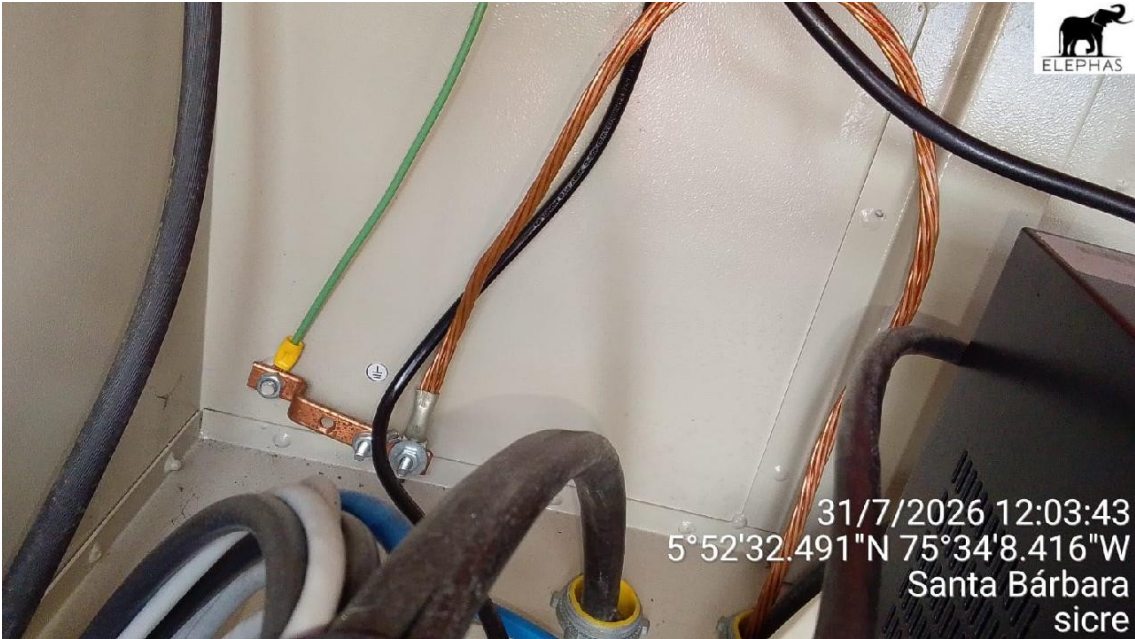
| Foto SPT | |

| Estado SPT: | BUENO |

| Requiere SPT: | NO |

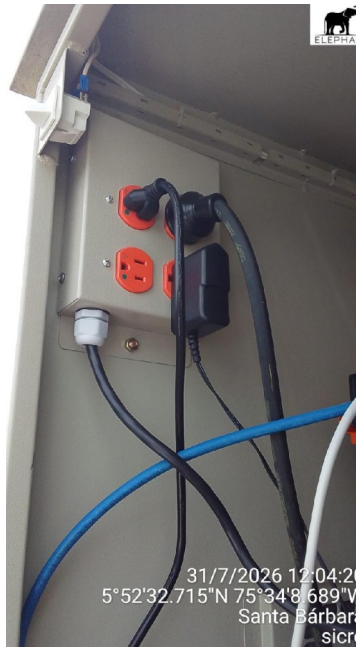
Foto Toma 125 V

| Estado Toma 125 V: | BUENO |

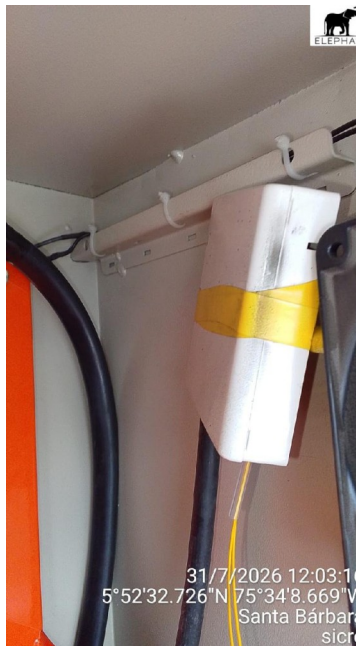
BUENO
