# FICHA TÉCNICA DIAGNÓSTICO MANTENIMIENTO Proyecto Tasa de Seguridad

| Contrato disponible | 166_2026 |

| Dirección del punto / sector | Carrera 49, Santa Bárbara, Antioquia |

| Información Ubicación CCTV | PVV 3 Galerías |

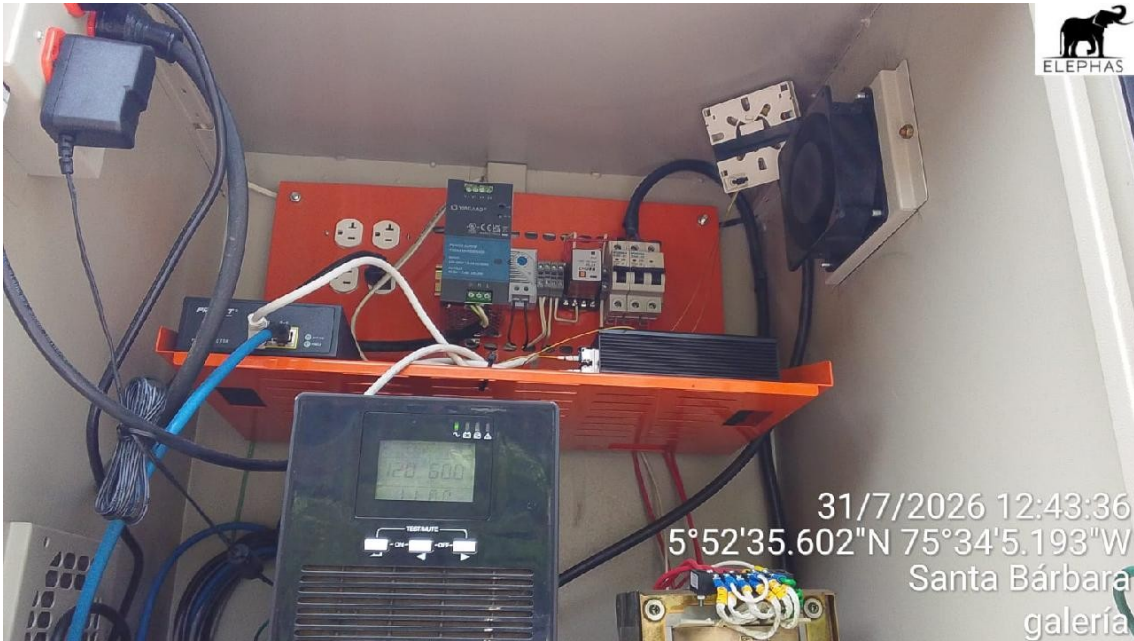
| Existe Gabinete Metálico: | BUENO |

| Requiere Kit de Ventilación Doble: | NO |

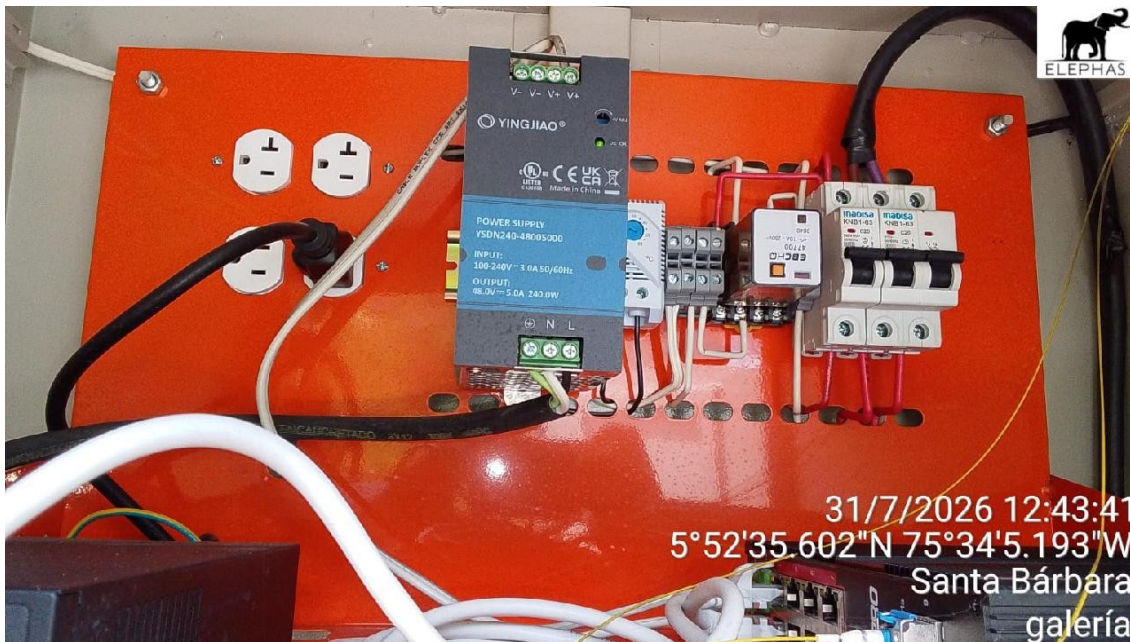
Foto Cables

| Estado Cables: | BUENO |

| Requiere Cables: | NO |

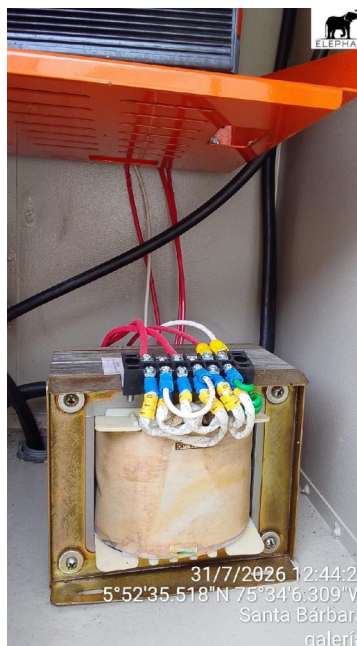
Foto Transformador Reductor

| Estado Transformador Reductor: | BUENO |

| Requiere Transformador Reductor: | NO |

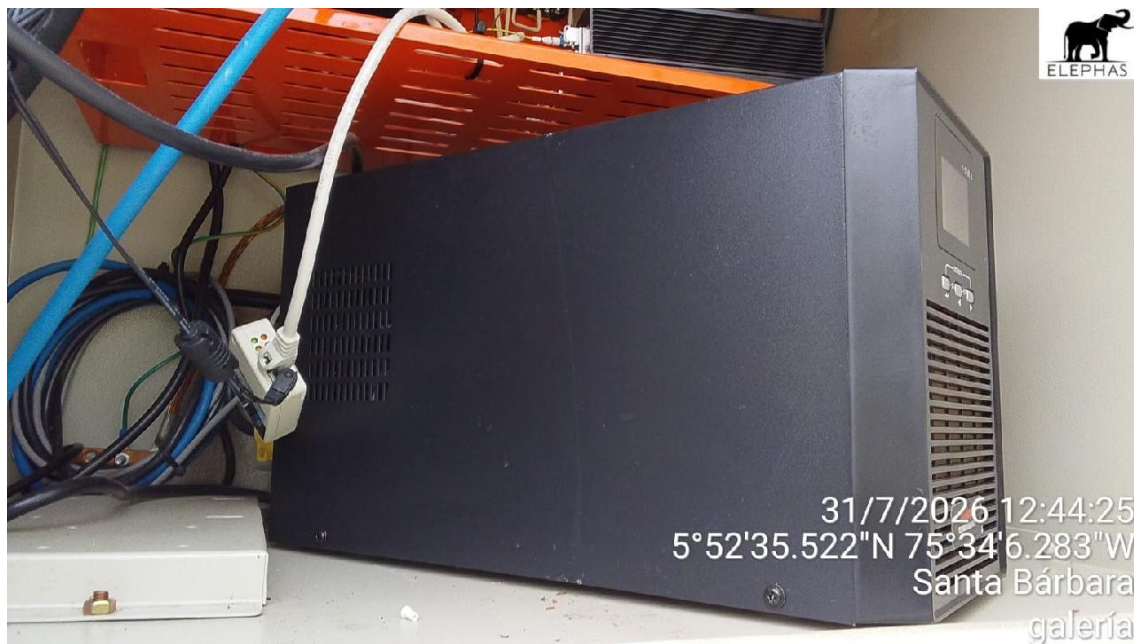
Foto UPS

| Estado UPS: | BUENO |

| Requiere UPS: | NO |

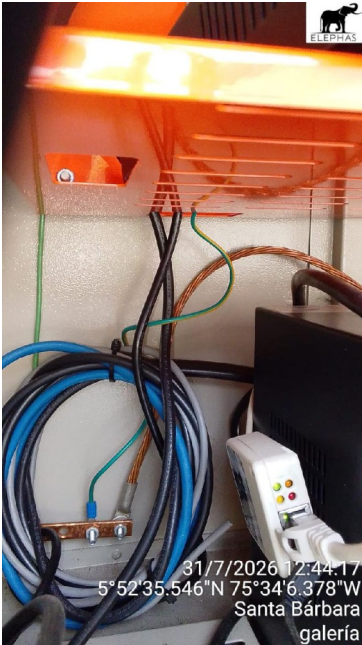
| Foto SPT | |

| Estado SPT: | BUENO |

| Requiere SPT: | NO |

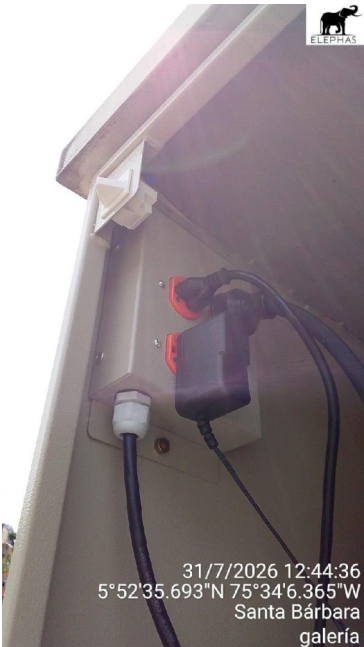
Foto Toma 125 V

| Estado Toma 125 V: | BUENO |

| Requiere Toma 125 V: | NO |

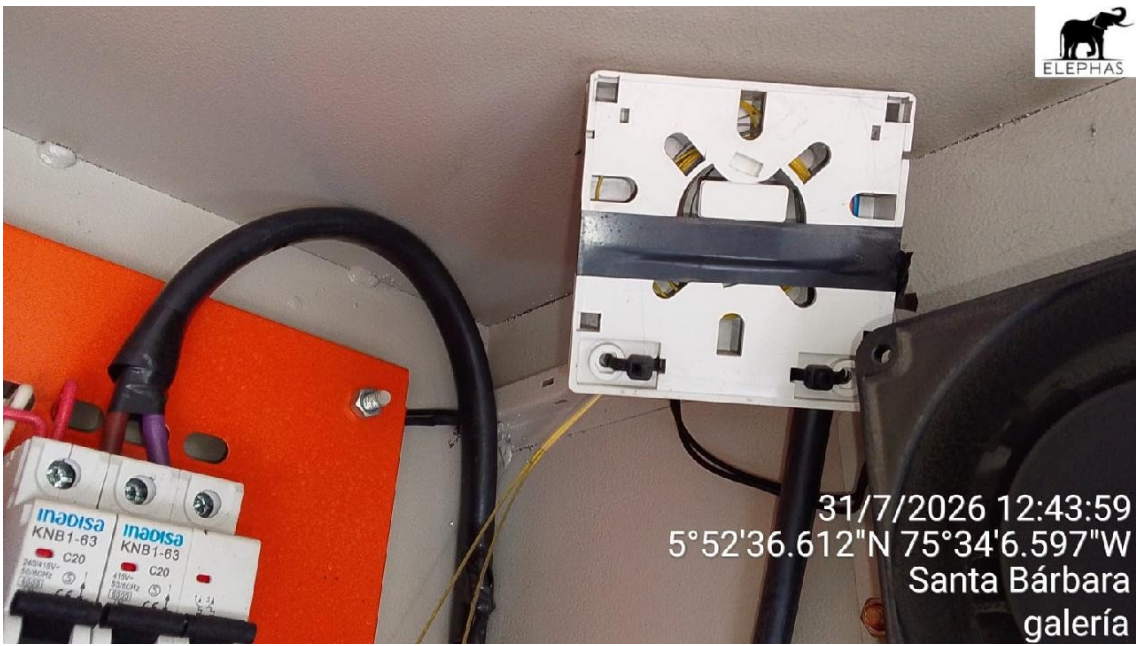
| Estado Fibra Óptica: | BUENO |

| Requiere Fibra Óptica: | NO |
