# FICHA TÉCNICA DIAGNÓSTICO MANTENIMIENTO Proyecto Tasa de Seguridad

| El mantenimiento tiene relacion con cual componente: | CCTV |
| Información Ubicación CCTV | PVV 3 Coliseo |

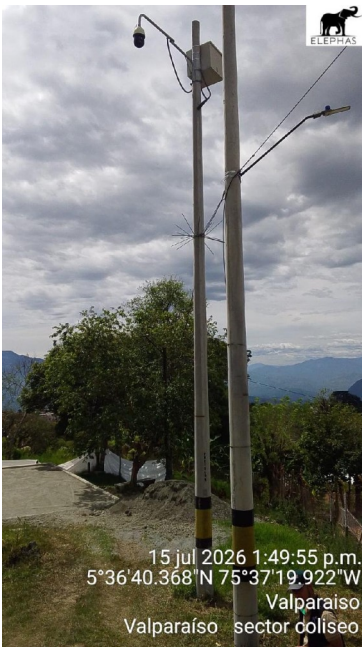
| Estado en el que se encuentra el anclaje: | BUENO |

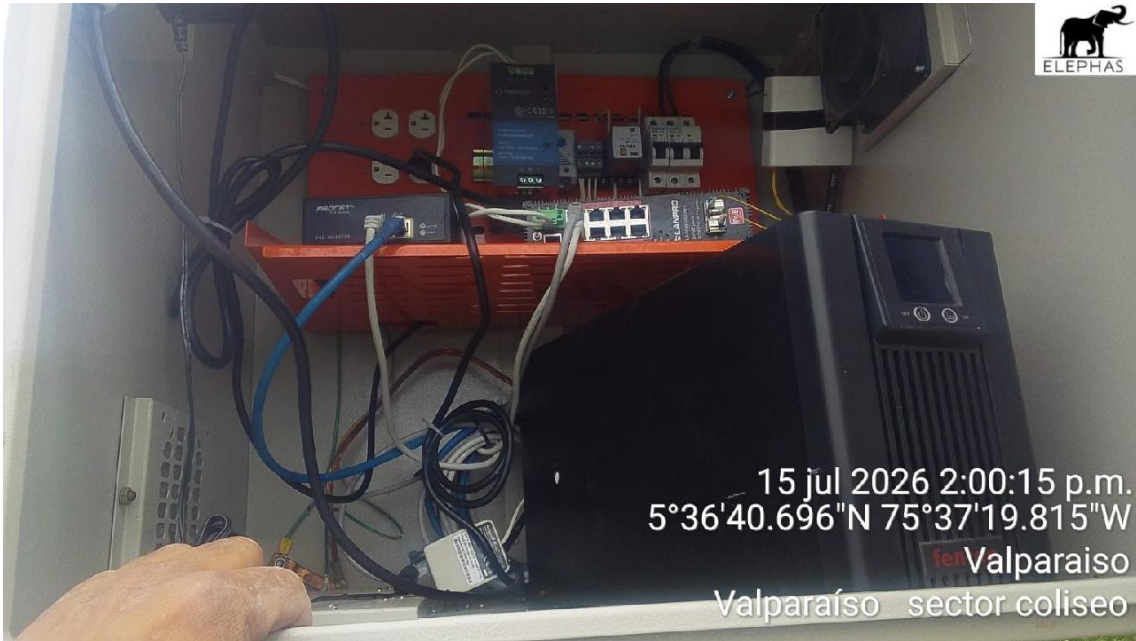
| Existe Gabinete Metálico: | BUENO |

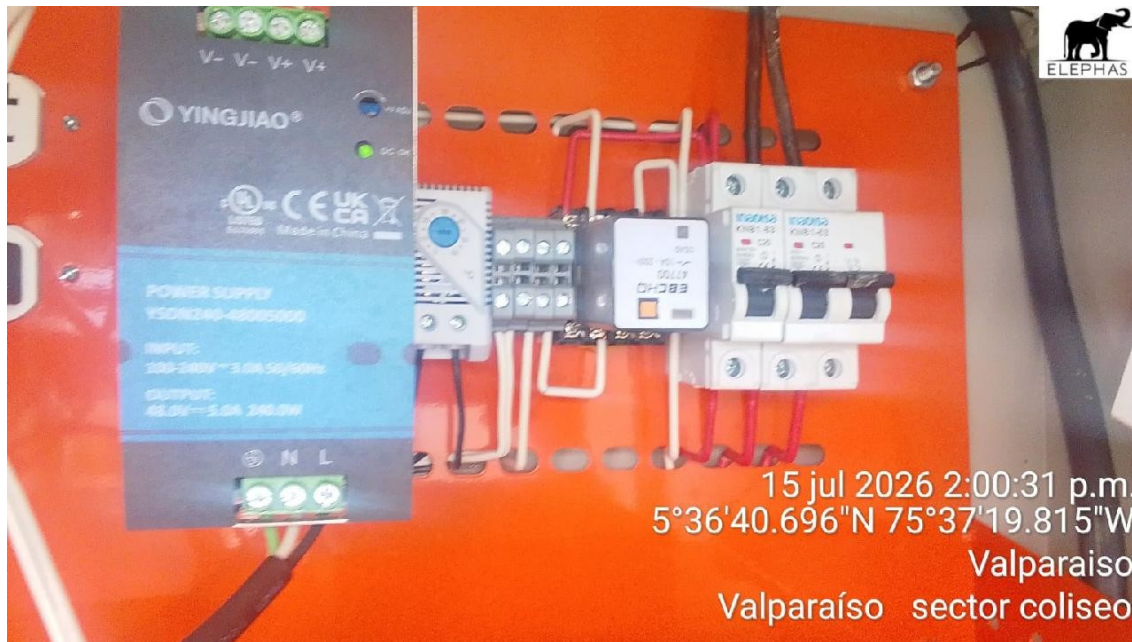
Foto Cables

| Estado Cables: | BUENO |

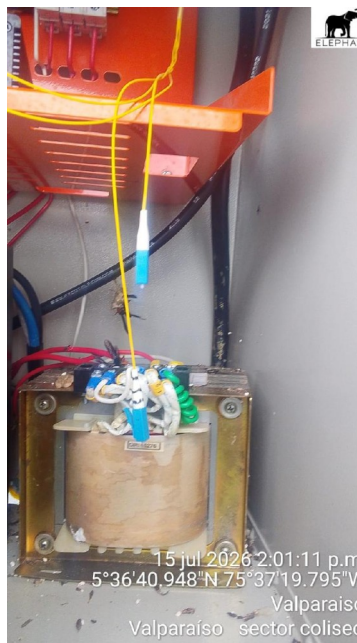
Foto Transformador Reductor

| Estado Transformador Reductor: | BUENO |

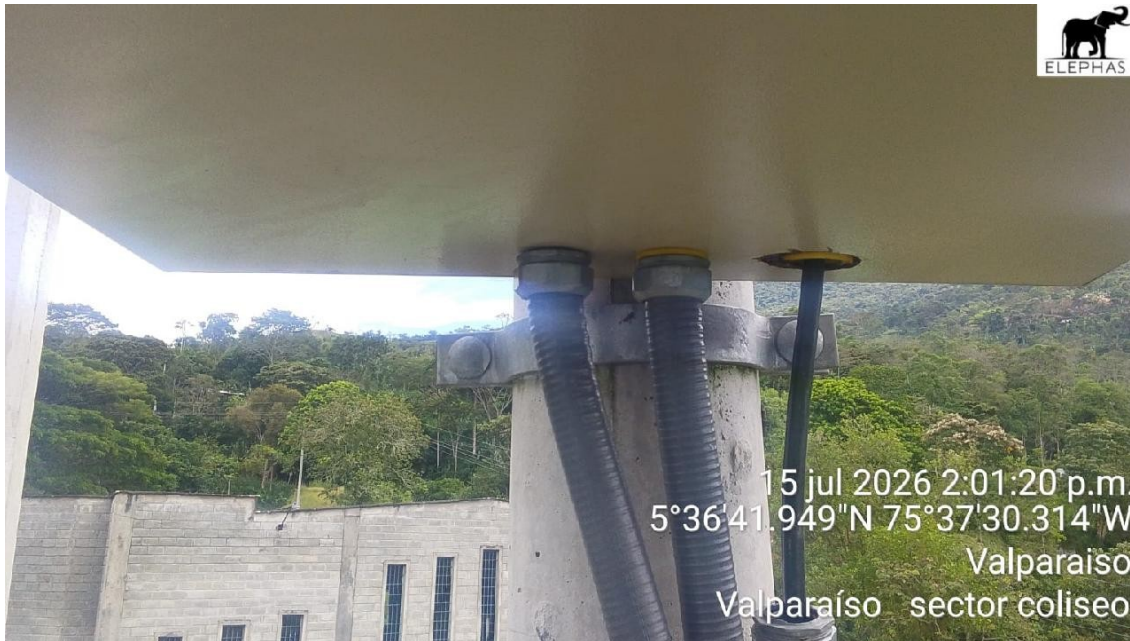
Foto Coraza

| Estado Coraza: | BUENO |

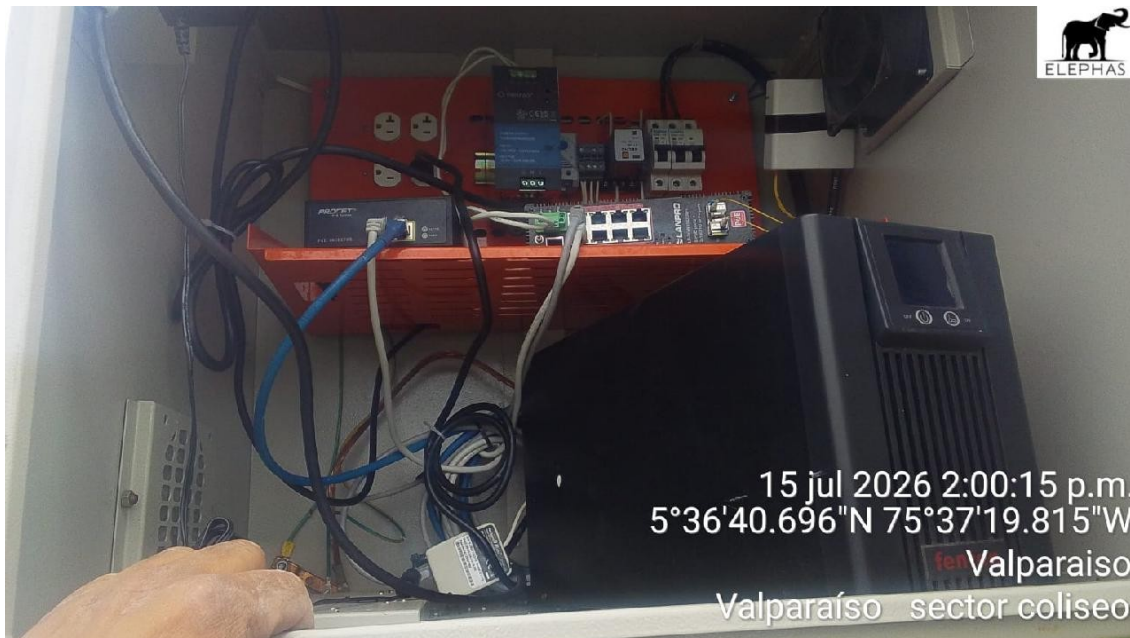
Foto UPS

| Estado UPS: | BUENO |

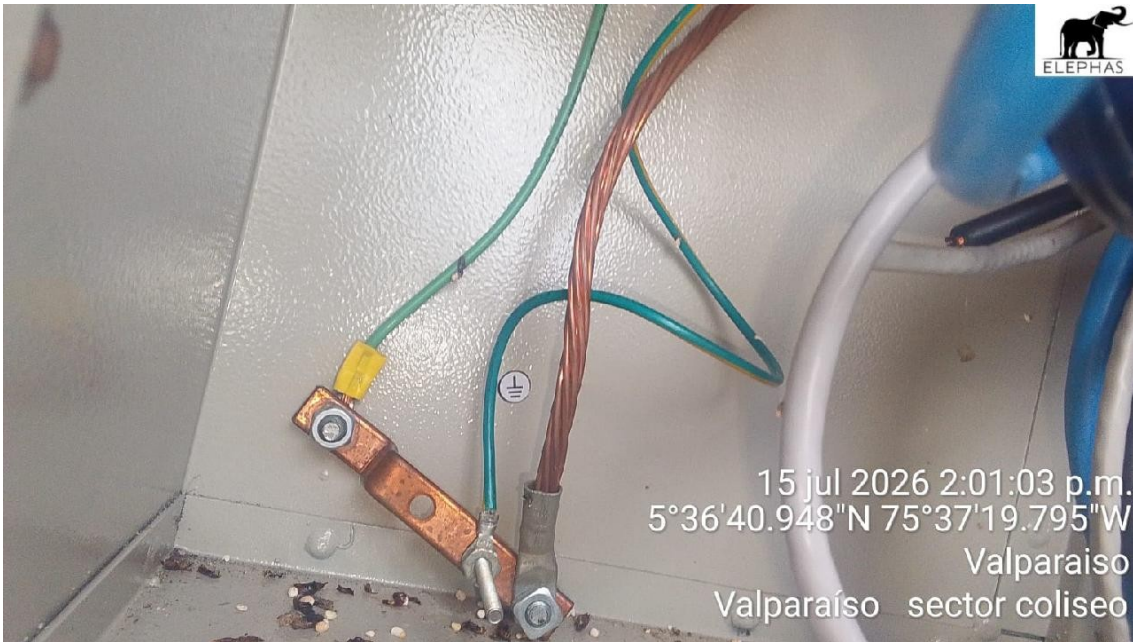
Foto SPT

| Estado SPT: | BUENO |

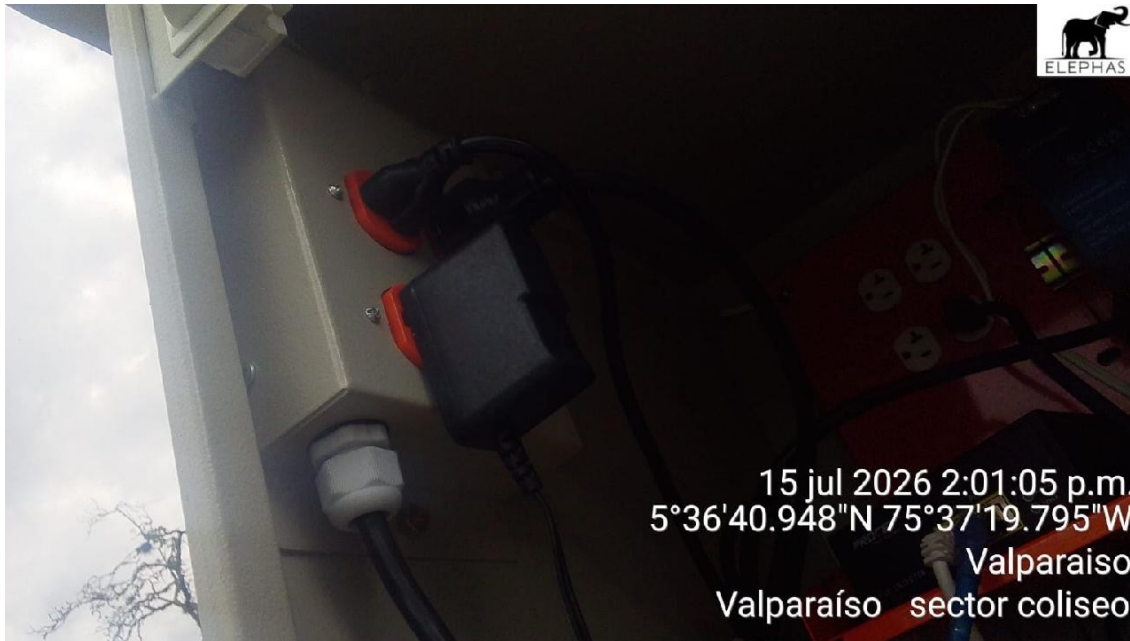
Foto Toma 125 V

| Estado Toma 125 V: | BUENO |

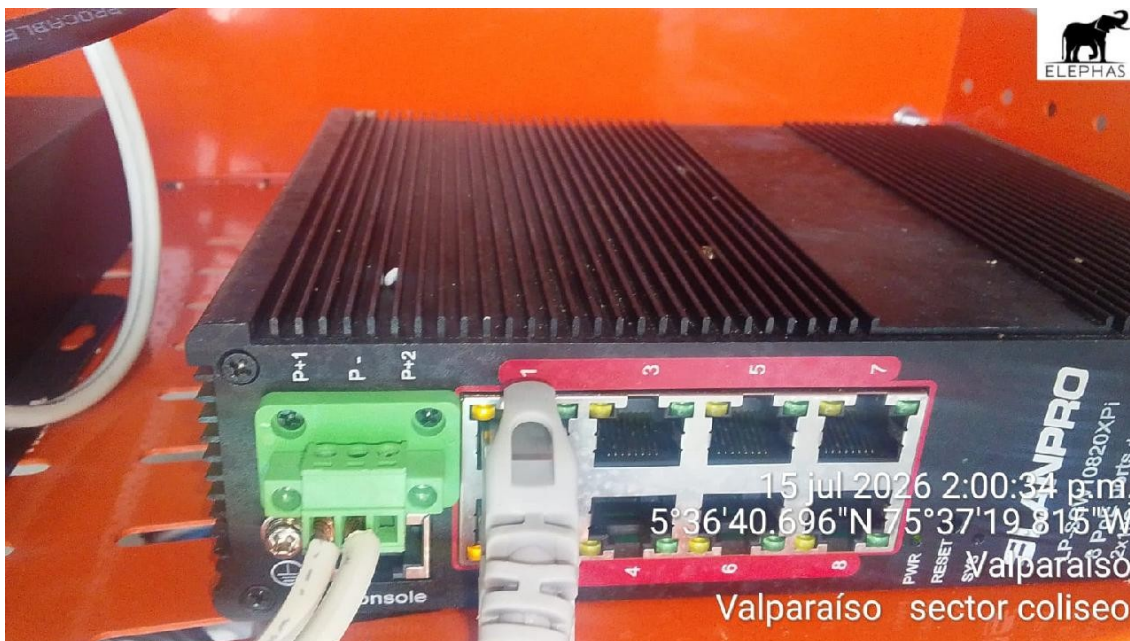
| Estado Switch: | BUENO |

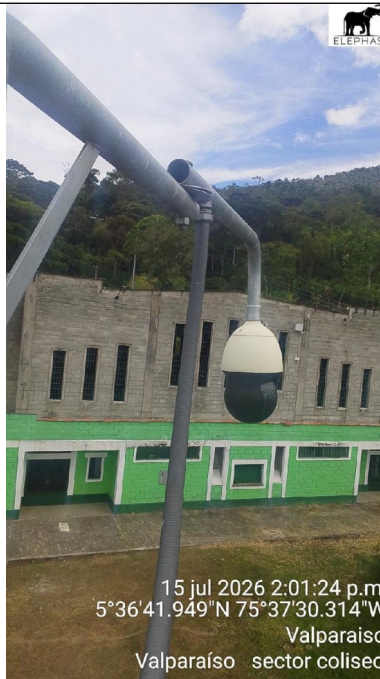
| Estado de la cámara | BUENO |
