**FICHA TÉCNICA DIAGNÓSTICO  
MANTENIMIENTO  
Proyecto Tasa de Seguridad**

| Contrato disponible | 166_2026 |

| Vereda / sector | LA GRACIELA |

| Información Ubicación CCTV | PVV 4 Colegio |

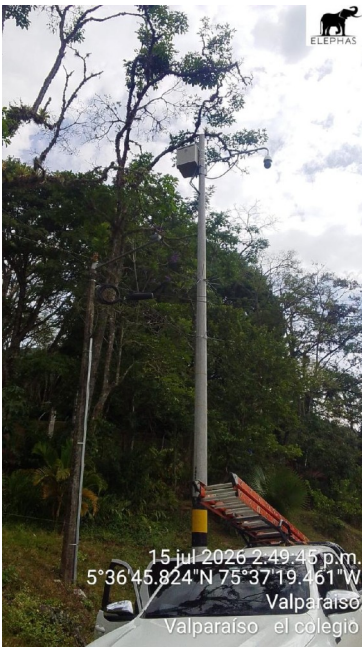
| Estado en el que se encuentra el anclaje: | BUENO |

| Requiere Cambio de anclaje: | NO |

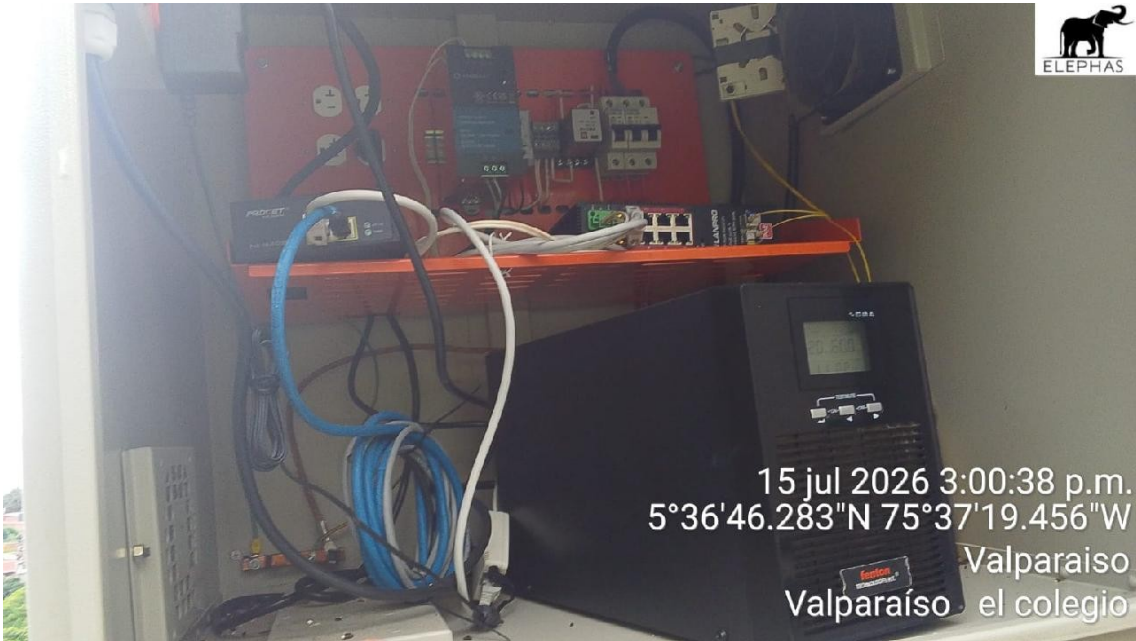
| Existe Gabinete Metálico: | BUENO |

| Requiere Kit de Ventilación Doble: | NO |

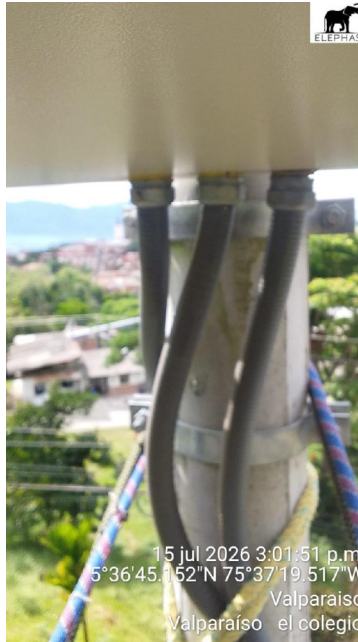
Foto Coraza

| Estado Coraza: | BUENO |

| Requiere Coraza 3/4": | NO |

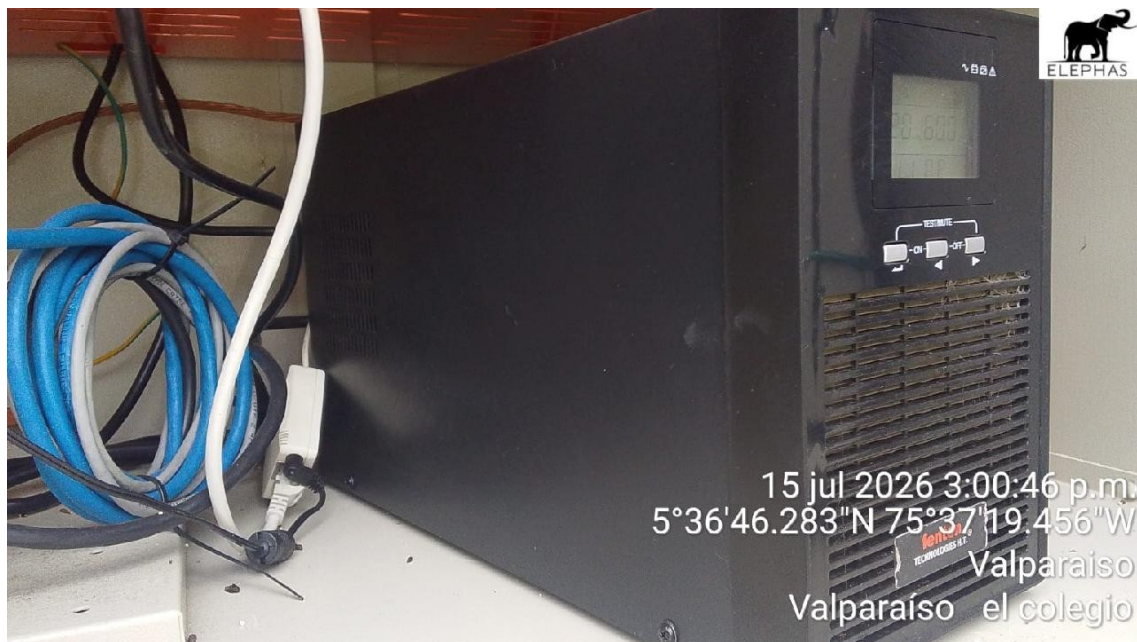
Foto UPS

| Estado UPS: | BUENO |

| Requiere UPS: | NO |

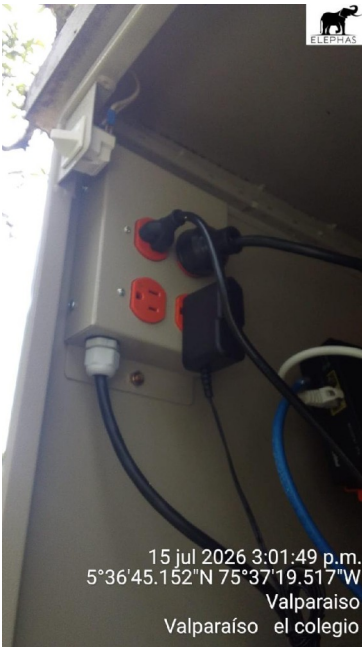
Foto Toma 125 V

| Estado Toma 125 V: | BUENO |

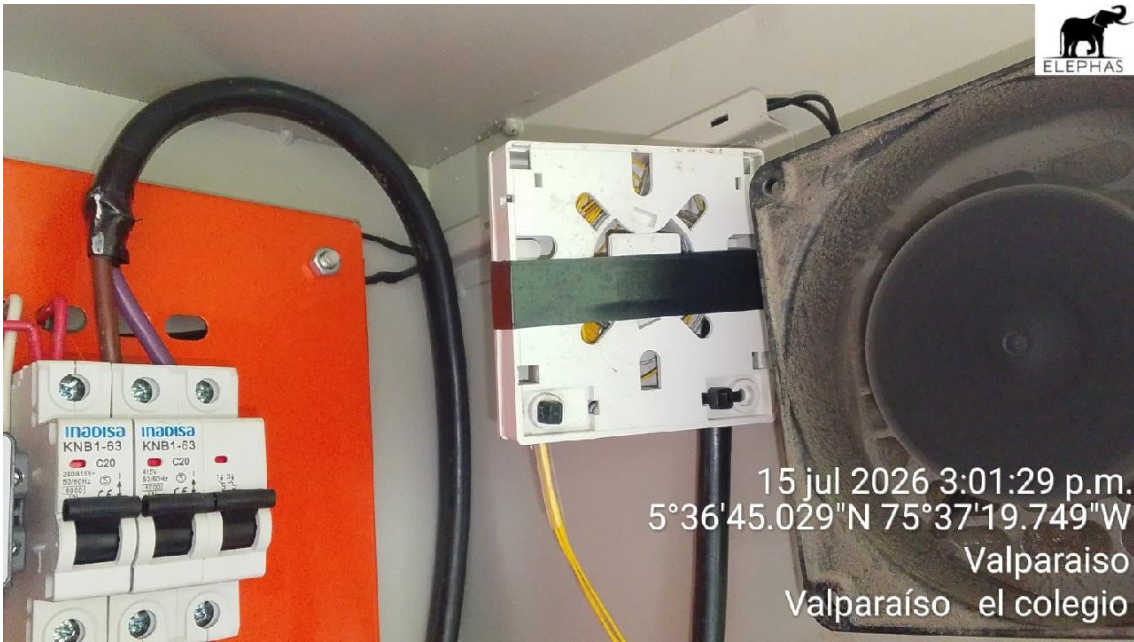
BUENO

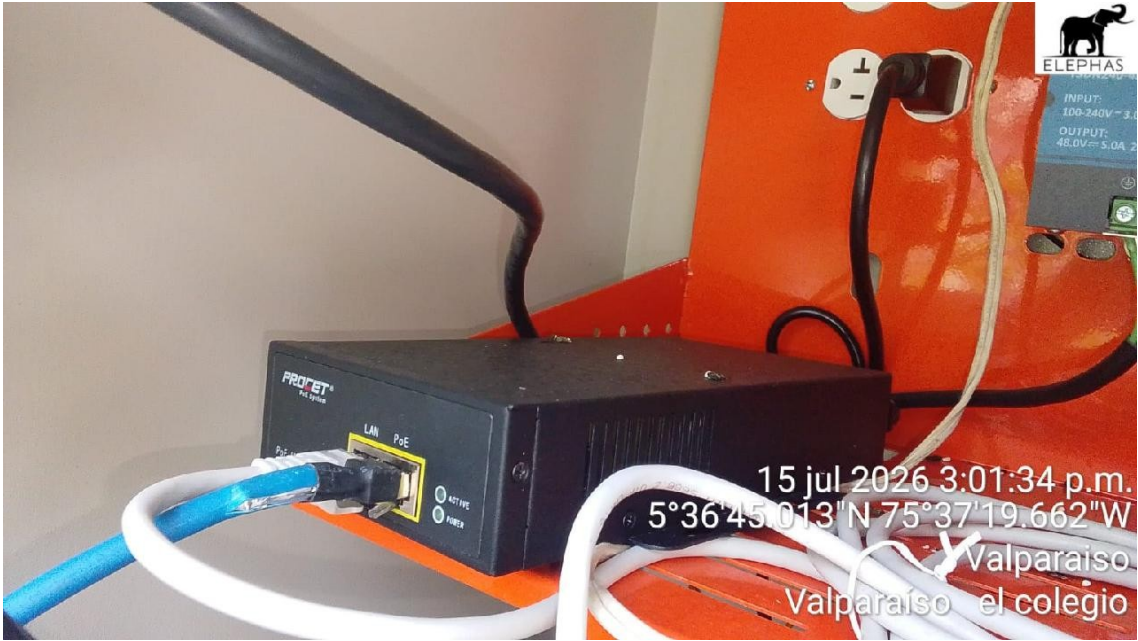
| Estado Inyector PoE: | BUENO |

| Requiere Inyector PoE: | NO |

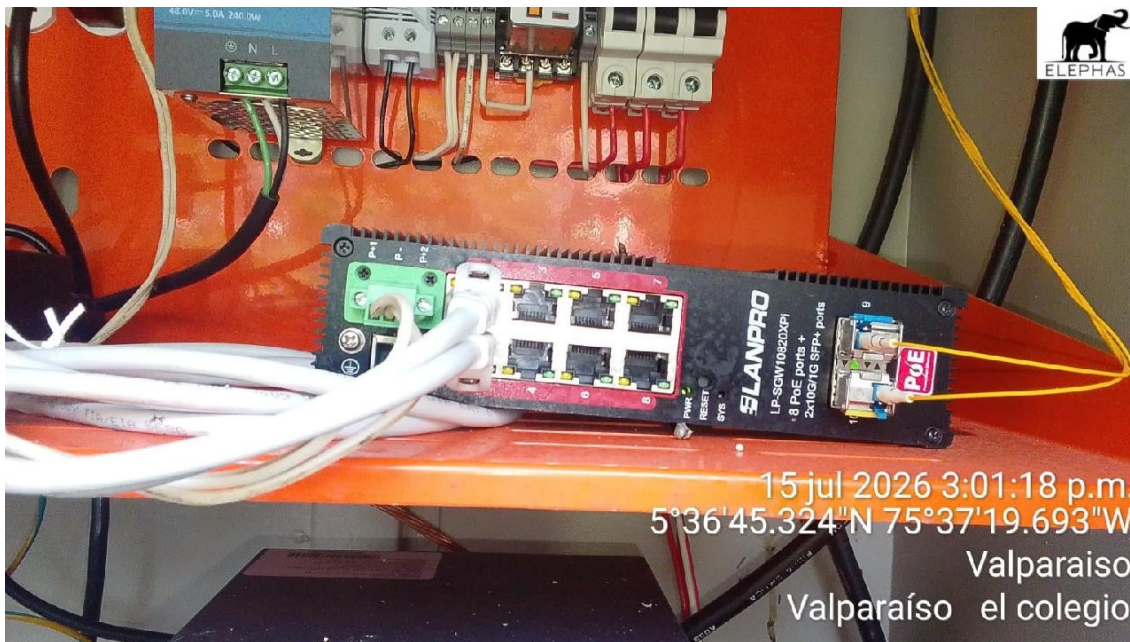
| Estado Switch: | BUENO |

| Requiere Switch: | NO |

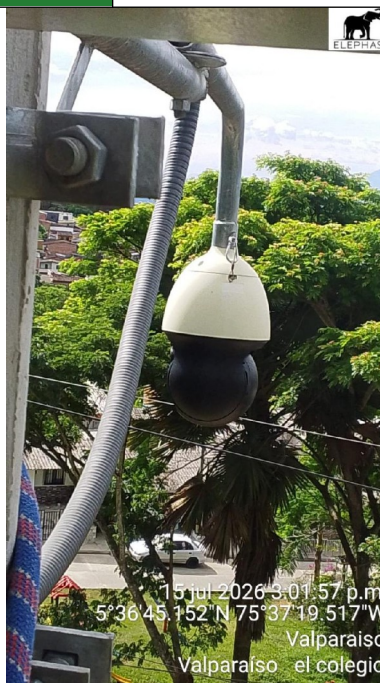
| Estado de la cámara | BUENO |

| ¿Requiere Cámara? | NO |
