**FICHA TÉCNICA DIAGNÓSTICO  
MANTENIMIENTO  
Proyecto Tasa de Seguridad**

| Fecha diagnóstico | 26/08/2026 |

| Información Ubicación CCTV | PVV 1 Parque Principal |

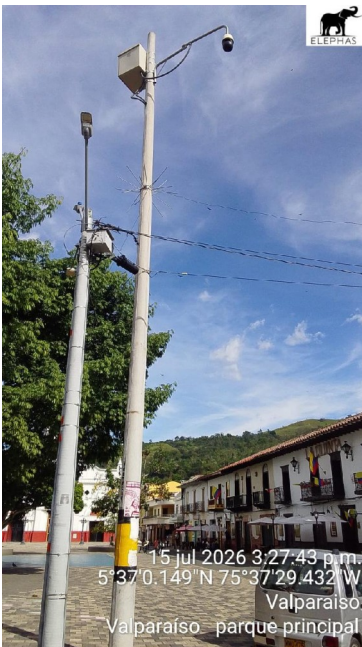
| Estado en el que se encuentra el anclaje: | BUENO |

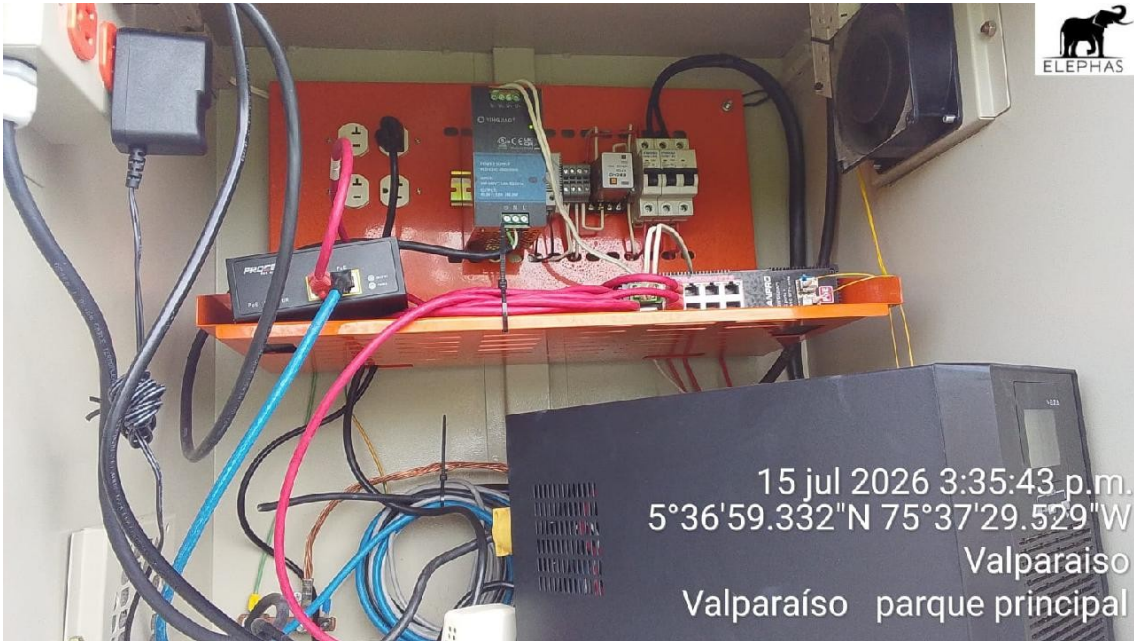
| Existe Gabinete Metálico: | BUENO |

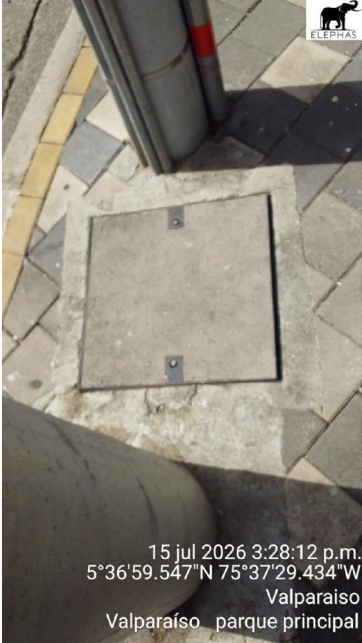
| Estado Caja 50x50: | BUENO |

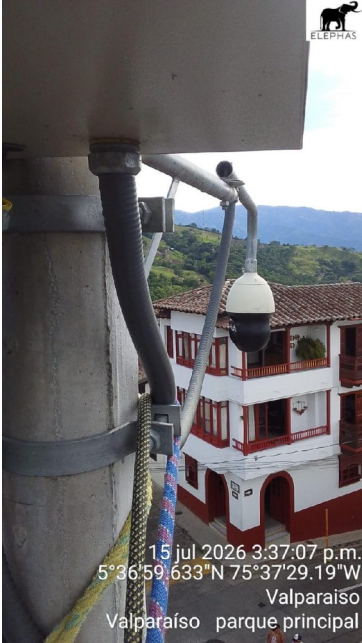
| Estado Brazo de Soporte: | BUENO |

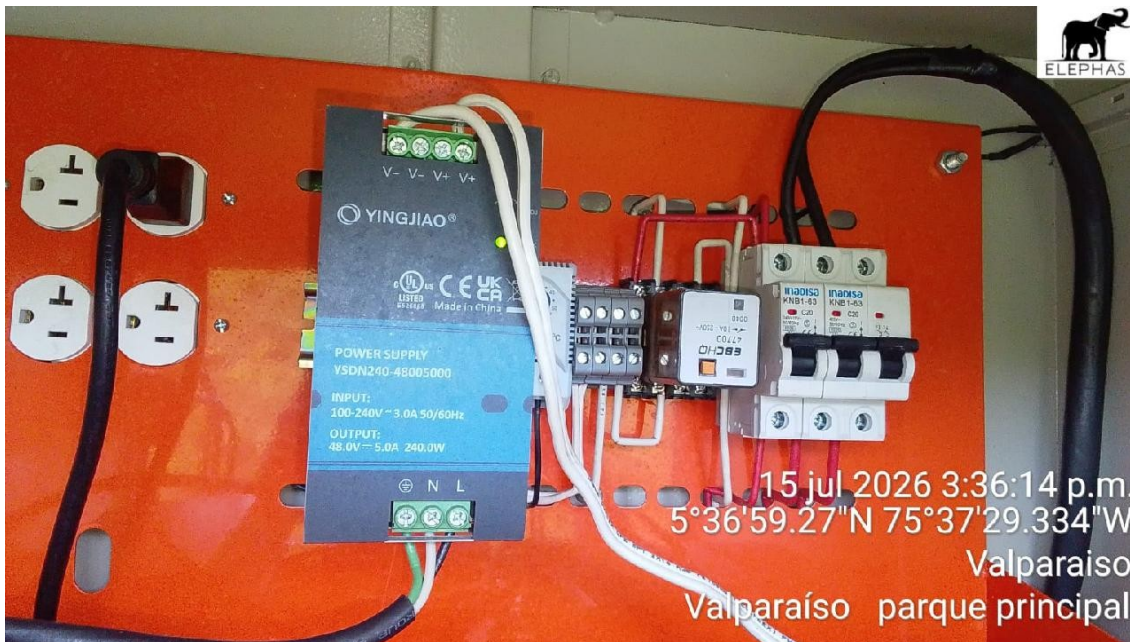
Foto Cables

| Estado Cables: | BUENO |

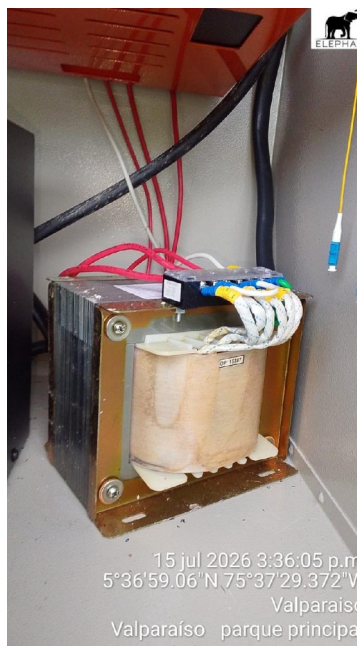
Foto Transformador Reductor

| Estado Transformador Reductor: | BUENO |

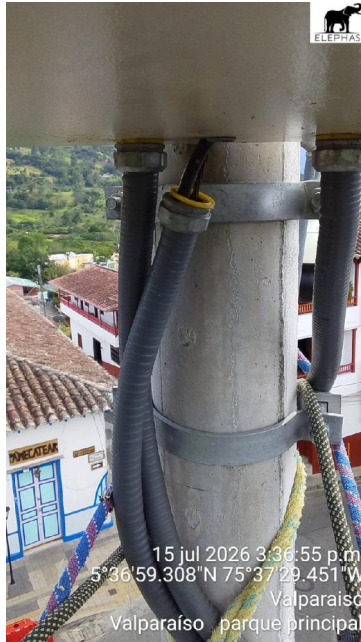
Foto Coraza

| Estado Coraza: | BUENO |

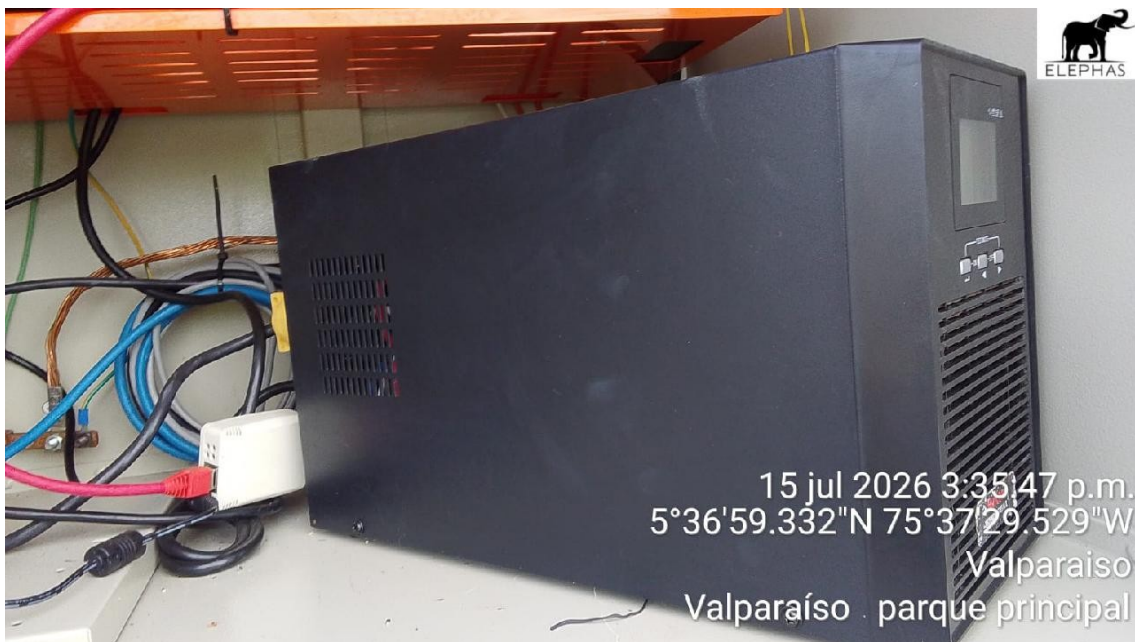
Foto UPS

| Estado UPS: | BUENO |

| Observaciones Protección: | El Gabinete no cuenta con DPS para la protección de los Equipos |

| Ingrese observaciones generales y detalles identificados en el proceso de diagnostico | El punto se encuentra operativo pero no cuenta con DPS para la protección de los equipos, y organización de los cables internos |

| Requiere Protección: | SI |
| Protección eléctrica DPS 40 kA - 150 V (un): | 1 |

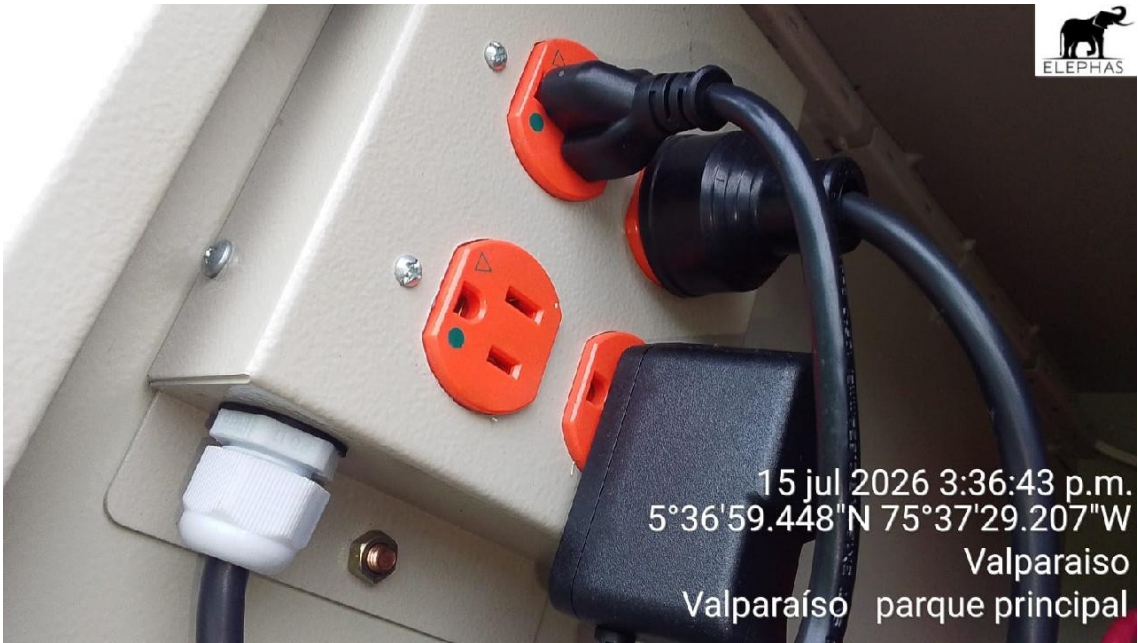
Foto Toma 125 V

| Estado Toma 125 V: | BUENO |

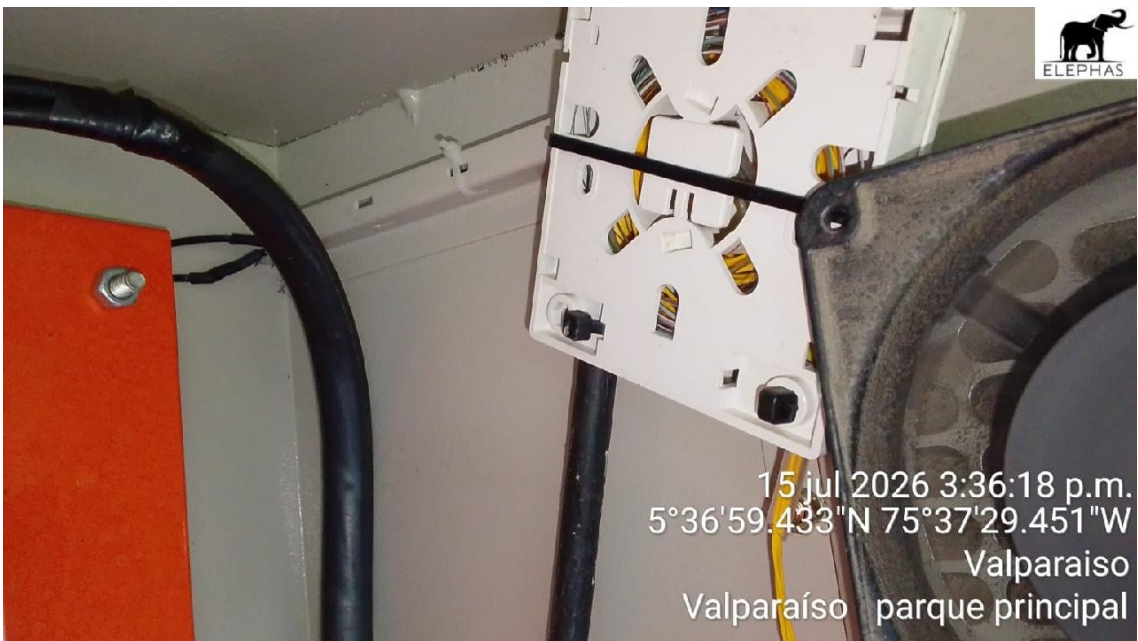
BUENO

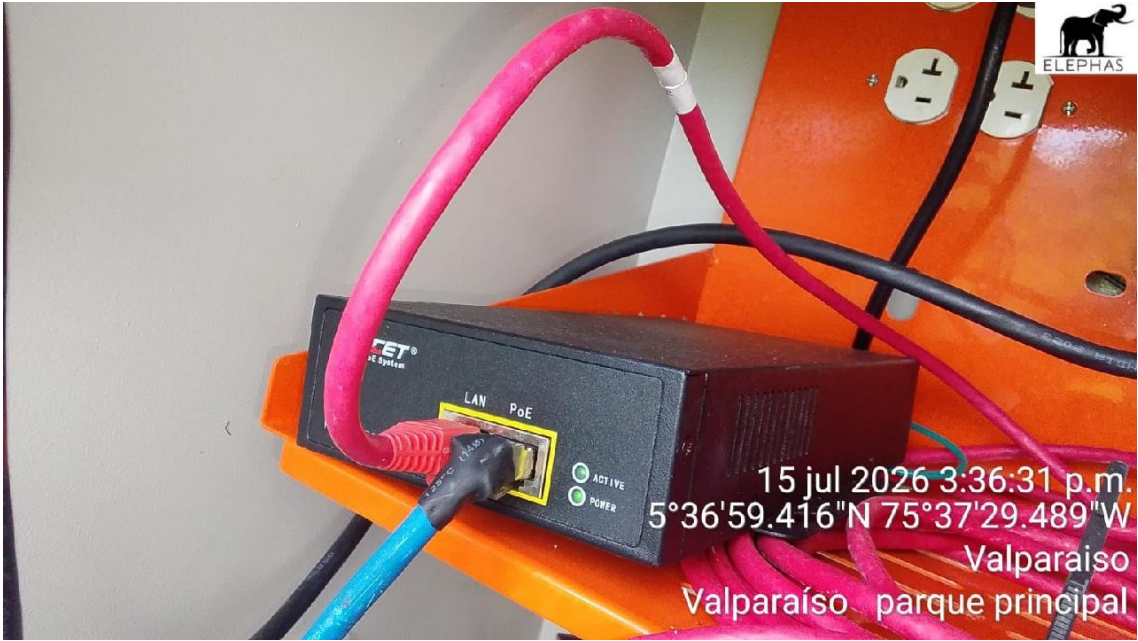
| Estado Inyector PoE: | BUENO |

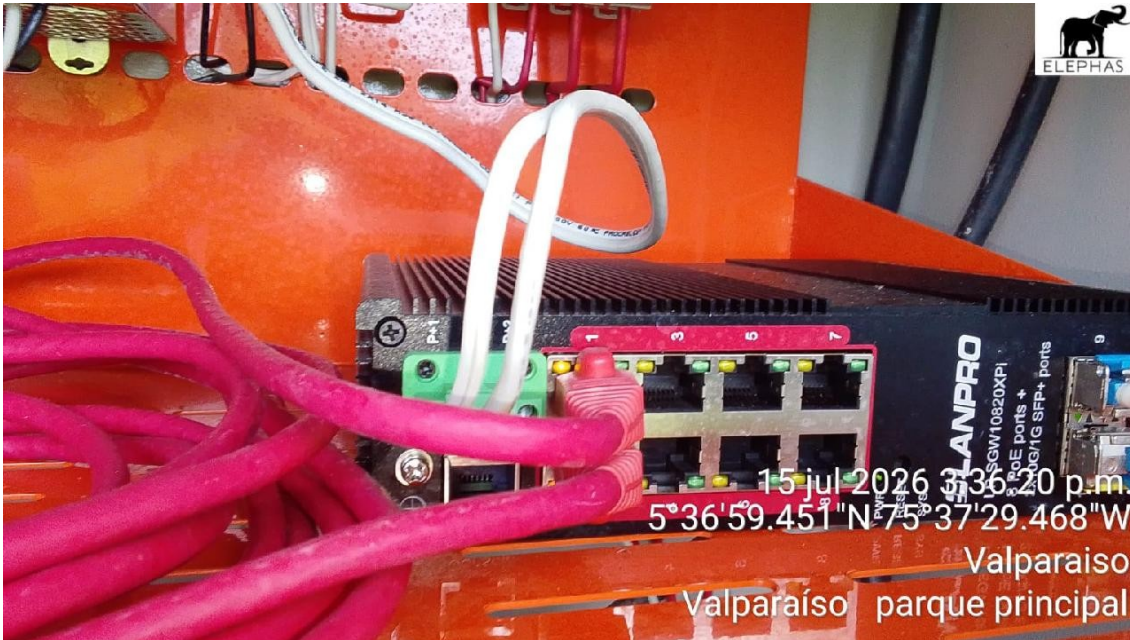
| Estado Switch: | BUENO |

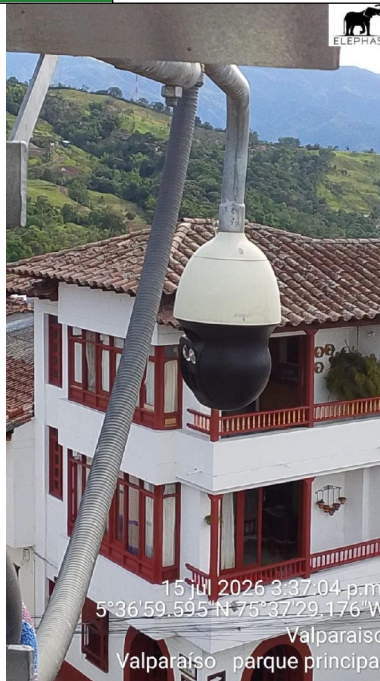
| Estado de la cámara | BUENO |
