# FICHA TÉCNICA DIAGNÓSTICO MANTENIMIENTO Proyecto Tasa de Seguridad

| Fecha diagnóstico | 26/08/2026 |

| Información Ubicación CCTV | PVV 2 La Plazuela |

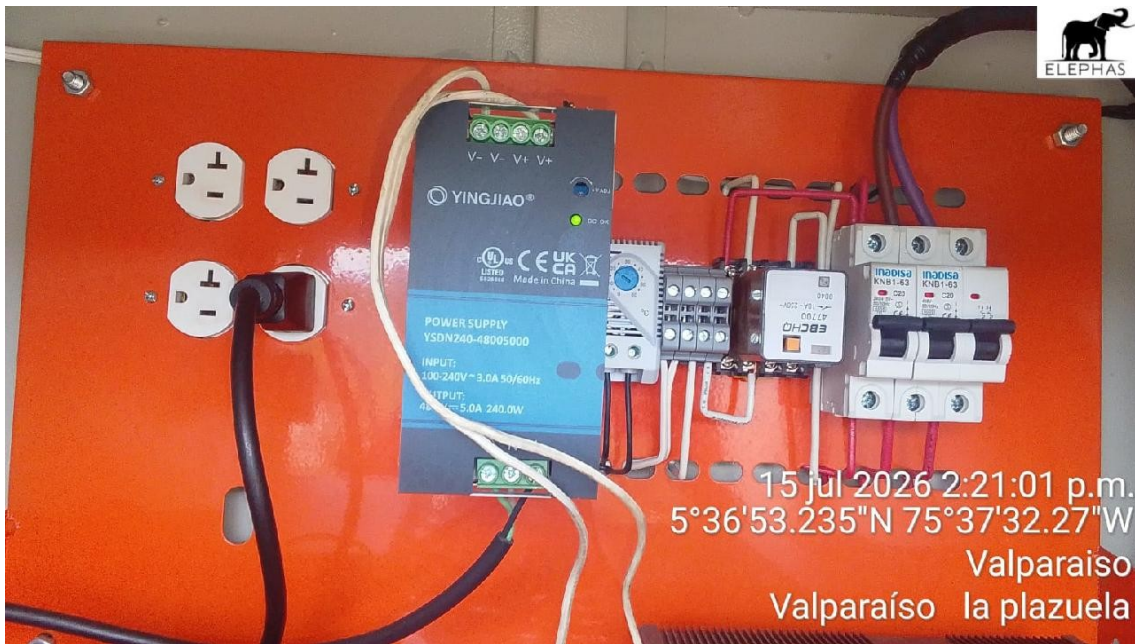
Foto Cables

| Estado Cables: | BUENO |

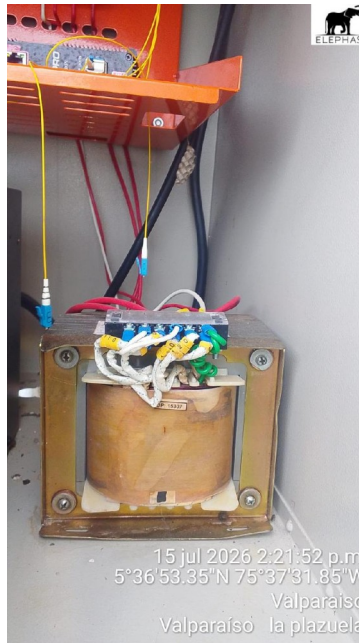
Foto Transformador Reductor

| Estado Transformador Reductor: | BUENO |

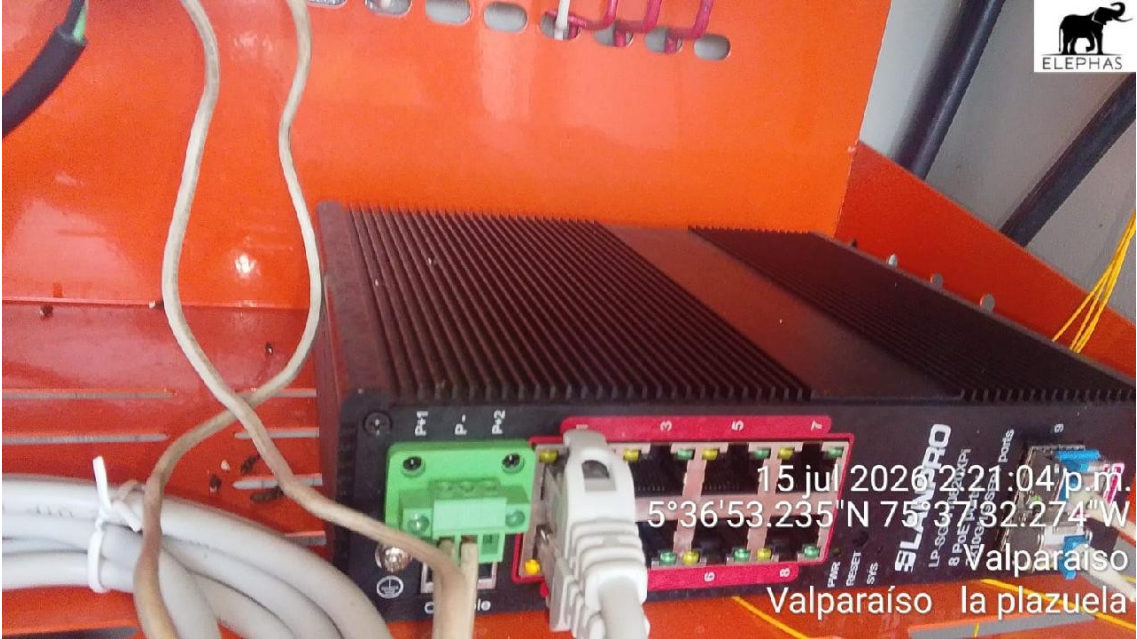
| Estado Switch: | BUENO |
