# FICHA TÉCNICA DIAGNÓSTICO MANTENIMIENTO Proyecto Tasa de Seguridad

| Contrato disponible | 166_2026 |

| El mantenimiento tiene relación con cuál componente: | CCM |
| Información ubicación CCM: | Estacion de policia |

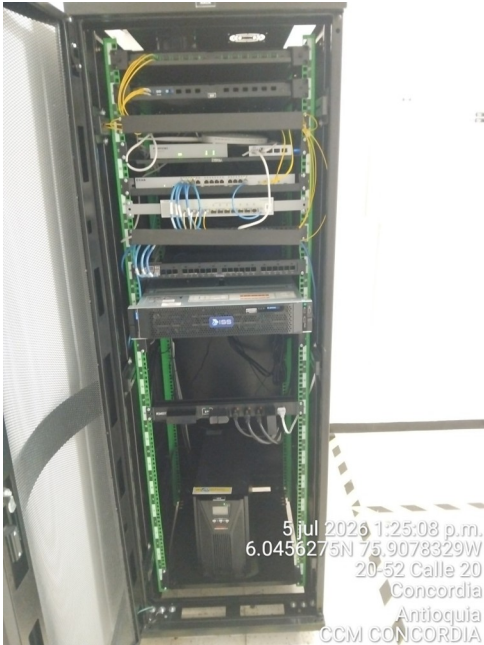
| Estado del rack: | BUENO |

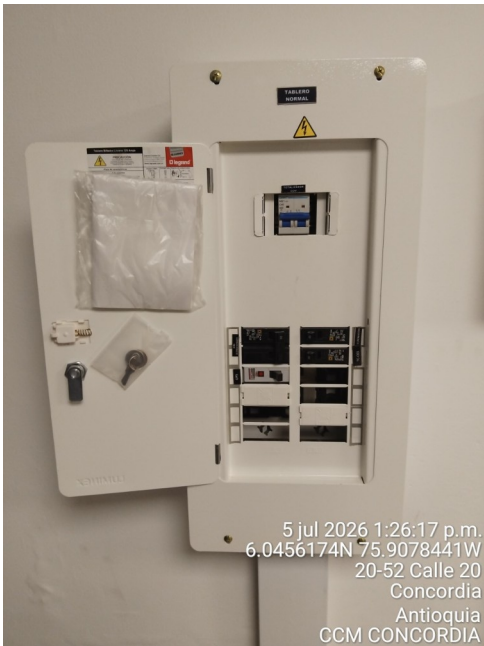
| Estado tablero breaker: | BUENO |

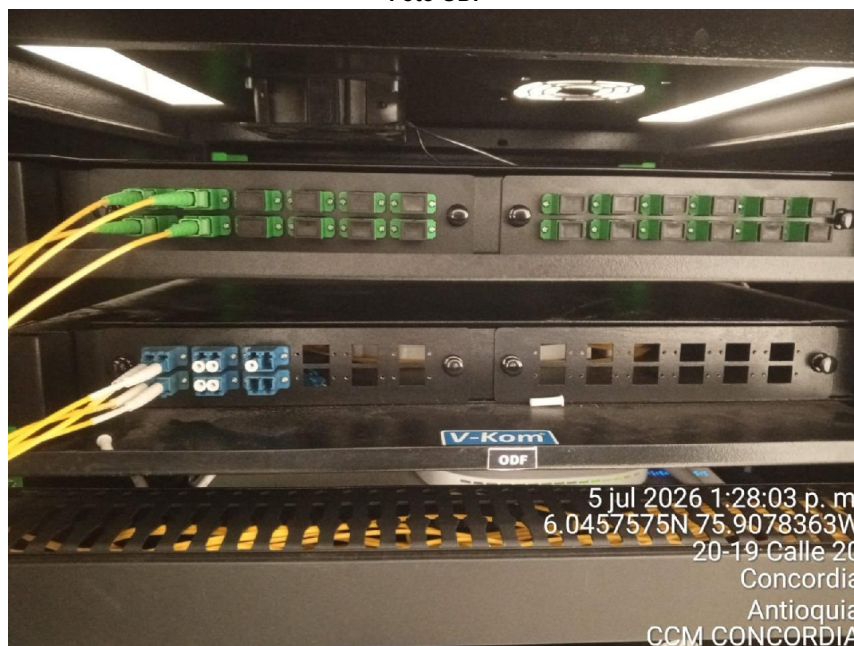
Foto ODF

| Estado ODF: | BUENO |

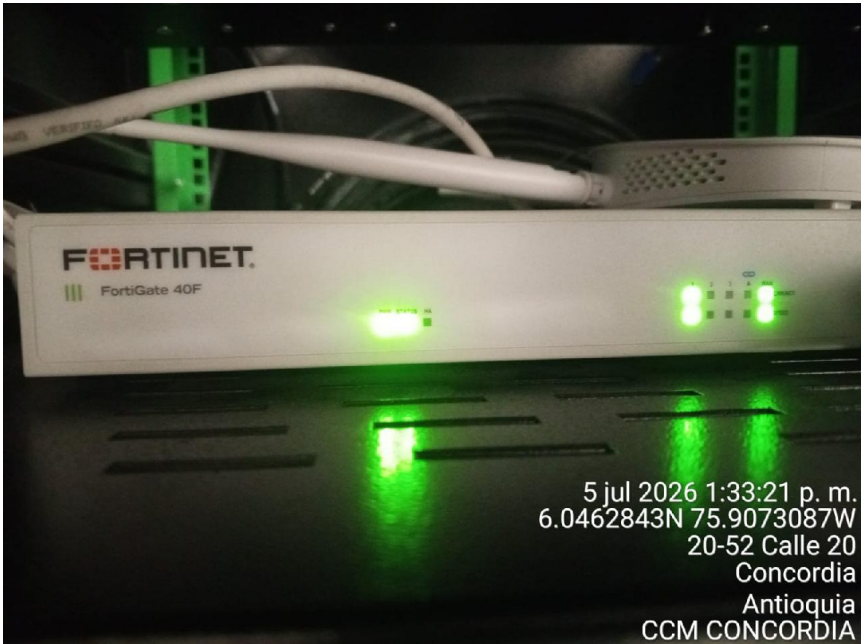
Foto firewall

| Estado firewall: | BUENO |

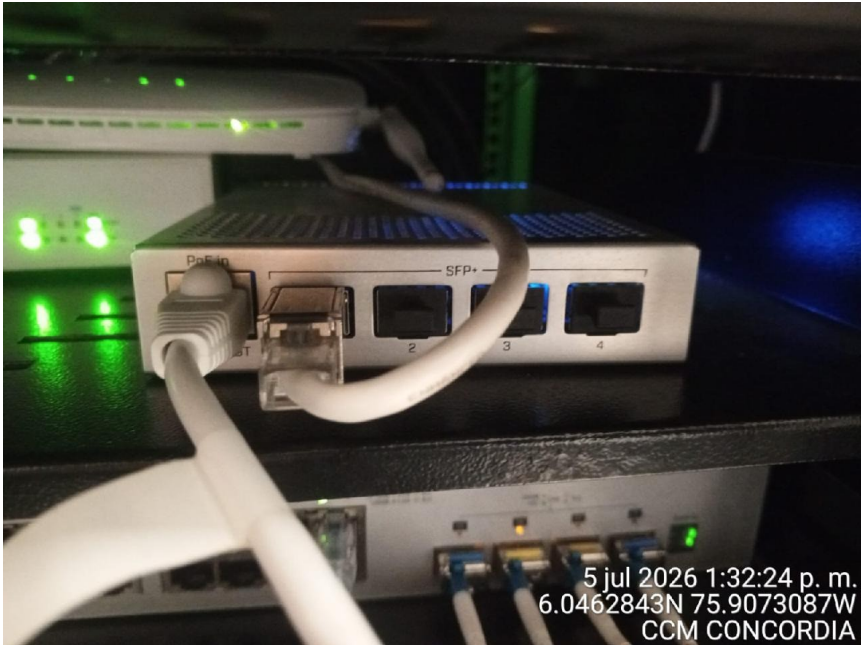
Foto enrutador VPN

| Estado enrutador VPN: | BUENO |

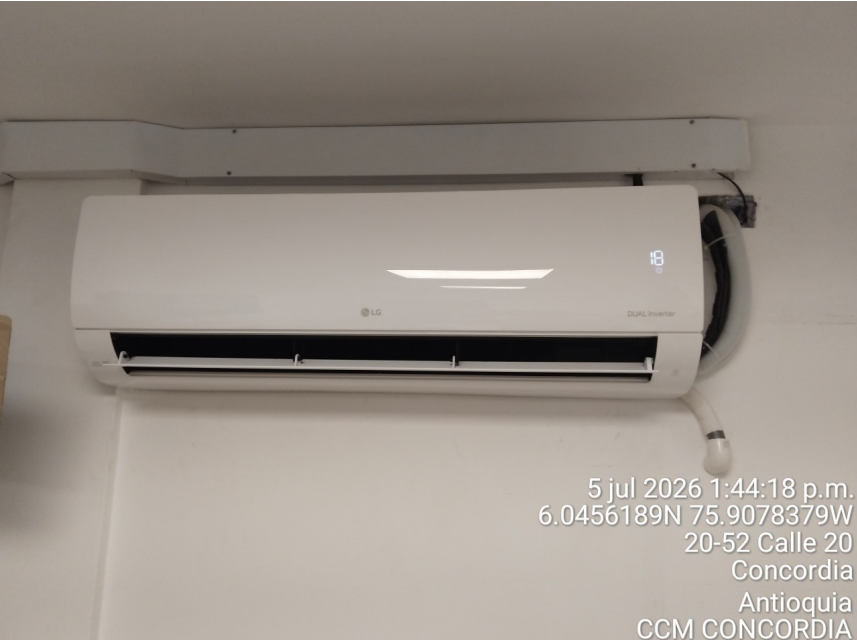
| Foto equipo A/C mini split | |

| Estado equipo A/C mini split: | BUENO |

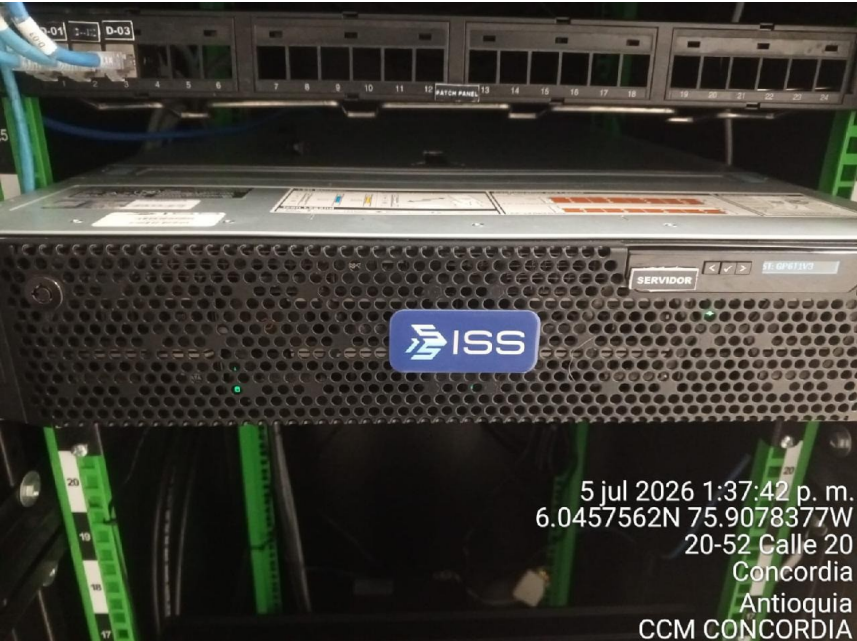
| Foto servidor NVR | |

| Estado servidor NVR: | BUENO |

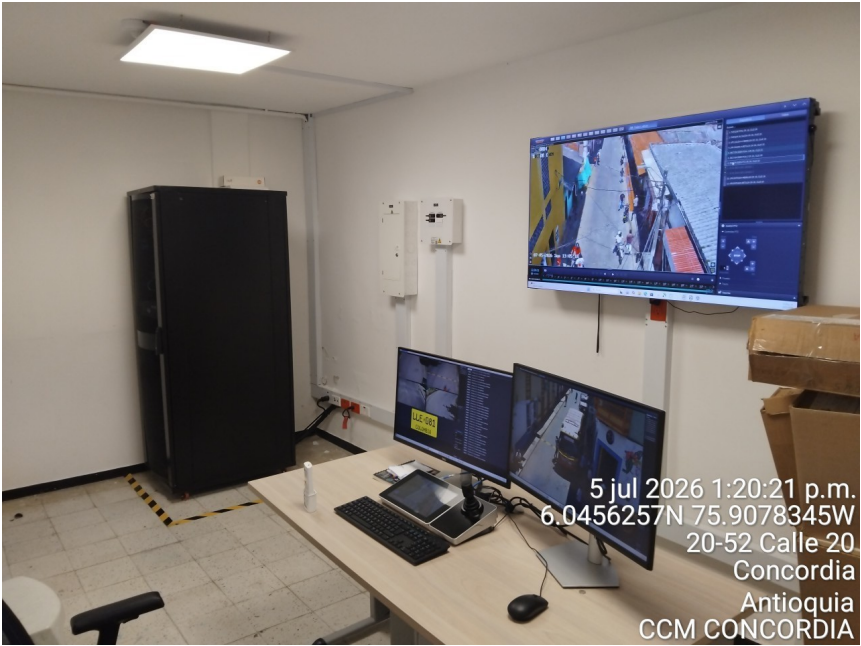
| Foto monitor | |

| Estado monitor: | BUENO |
| Observaciones monitor: | Se tiene un monitor de 55" y 2 monitores de 27" |

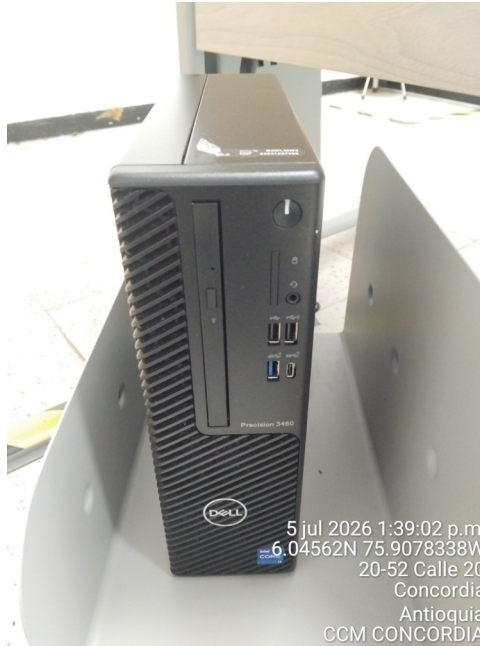
Foto estación de trabajo

| Estado estación de trabajo: | BUENO |

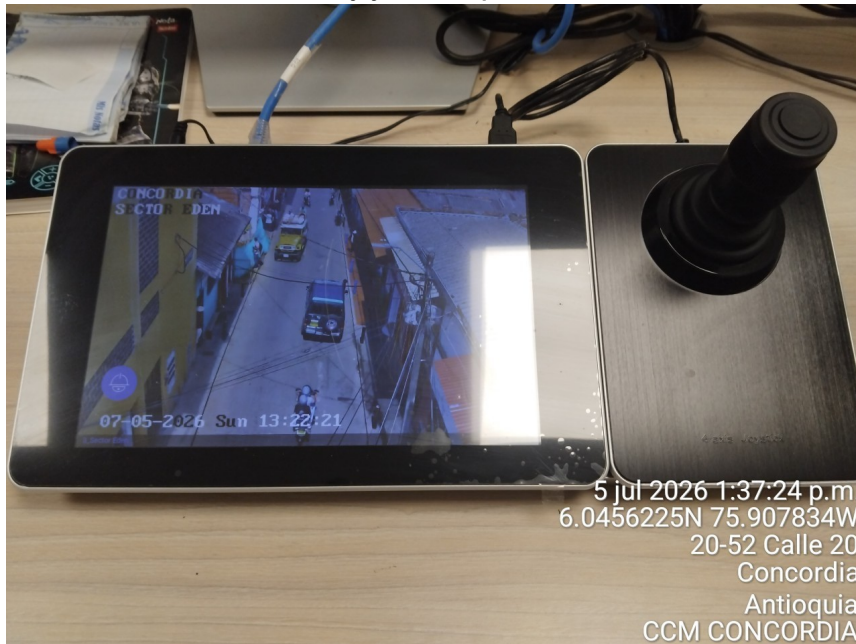
Foto joystick de operación

BUENO
