**FICHA TÉCNICA DIAGNÓSTICO  
MANTENIMIENTO  
Proyecto Tasa de Seguridad**

| Vereda / sector | VENTANAS |

| El mantenimiento tiene relacion con cual componente: | CCTV |
| Información Ubicación CCTV | PVV 1 Parque Principal |

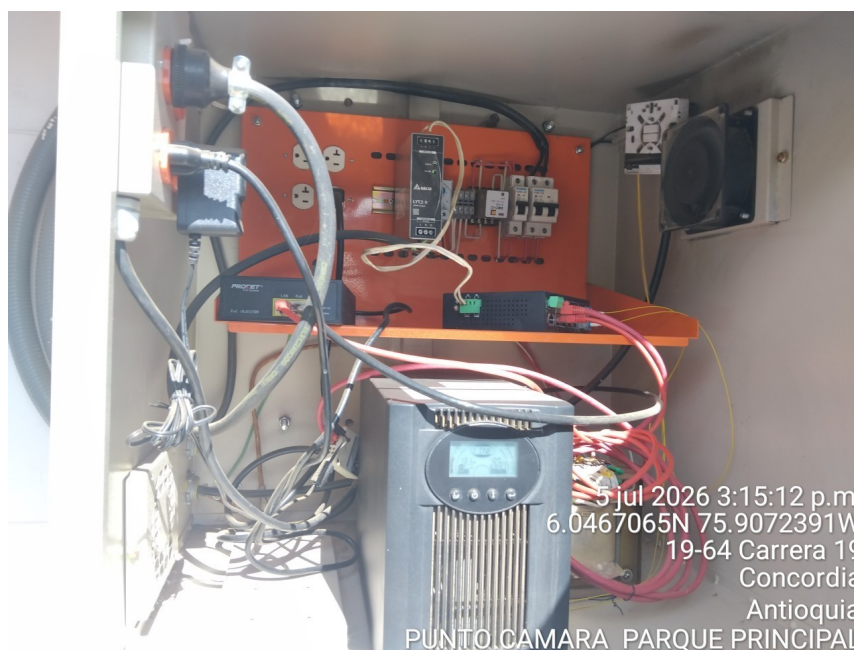
Foto Toma 125 V

| Estado Toma 125 V: | BUENO |

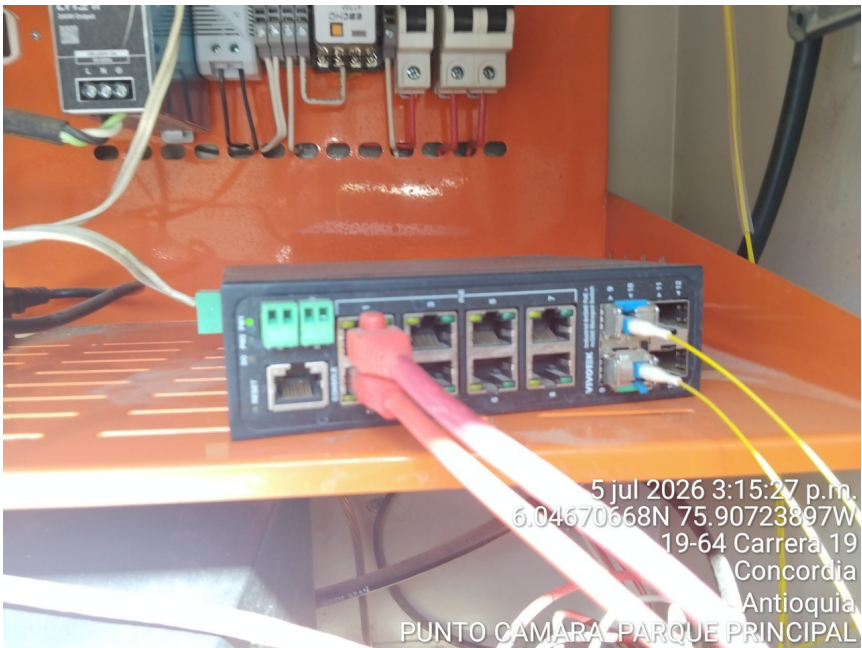
| Estado Switch: | BUENO |
