# FICHA TÉCNICA DIAGNÓSTICO MANTENIMIENTO Proyecto Tasa de Seguridad

| Contrato disponible | 166_2026 |

| Vereda / sector | VENTANAS |

| Información Ubicación CCTV | PVV 3 Salia a Medellin |

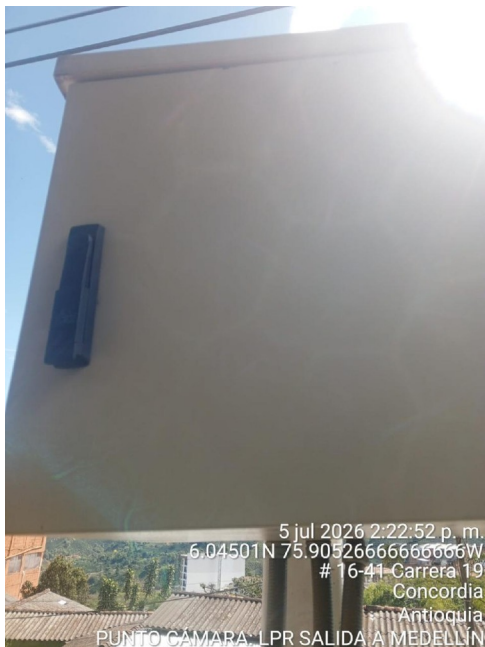
BUENO

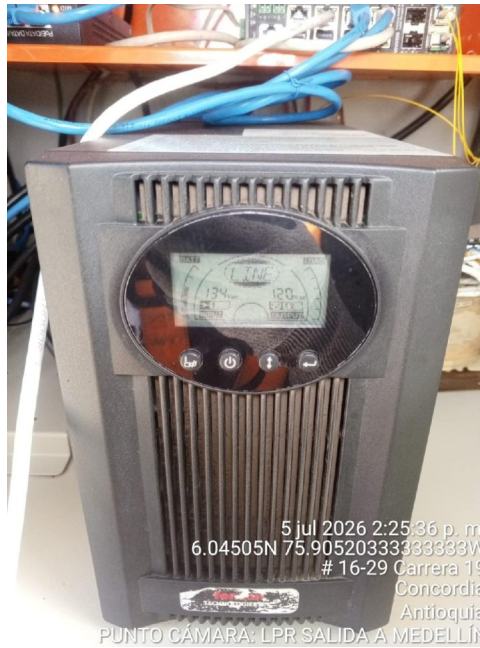
Foto UPS

| Estado UPS: | BUENO |
