**FICHA TÉCNICA DIAGNÓSTICO  
MANTENIMIENTO  
Proyecto Tasa de Seguridad**

| Contrato disponible | 166_2026 |

| Vereda / sector | VENTANAS |

| Información Ubicación CCTV | PVV 4 LPR Salida a Betulia |

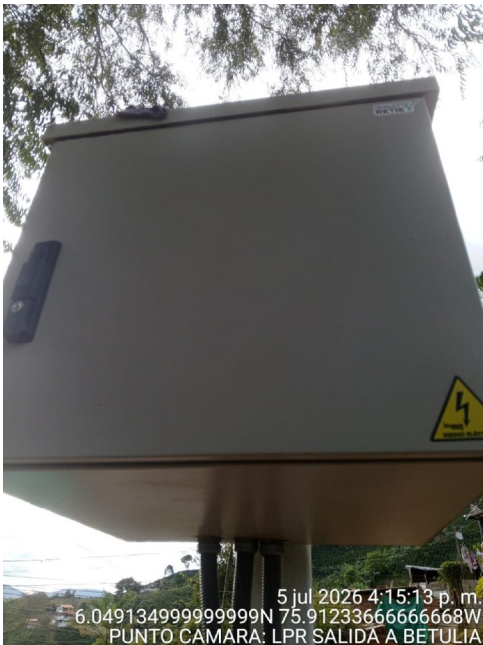
GABINETE METÁLICO

SI

BUENO

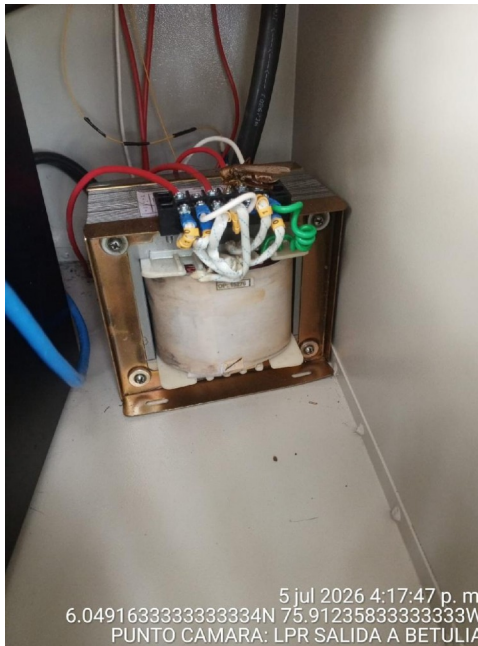
Foto Transformador Reductor

| Estado Transformador Reductor: | BUENO |

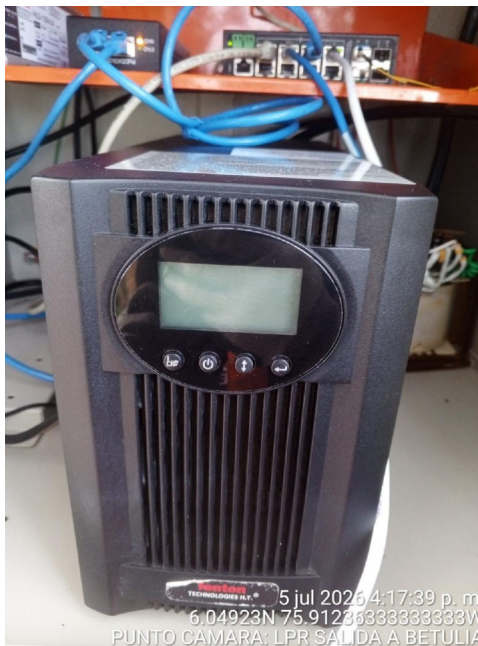
Foto UPS

BUENO

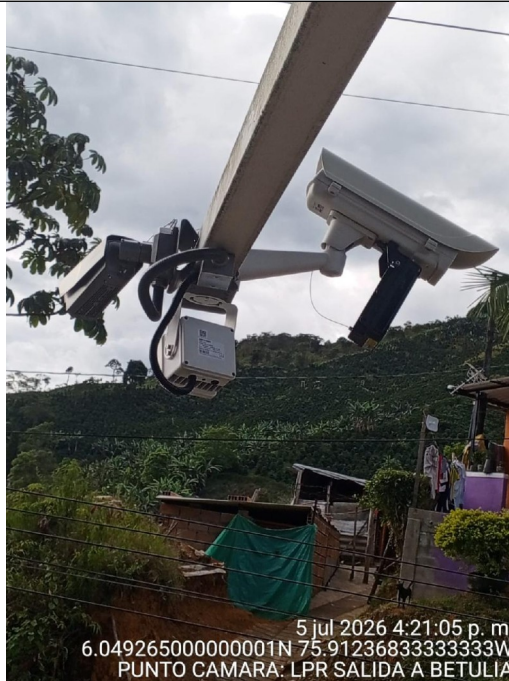
| CÁMARA EXISTENTE 1 | |

| Tipo de cámara | LPR |
| Estado de la cámara | BUENO |

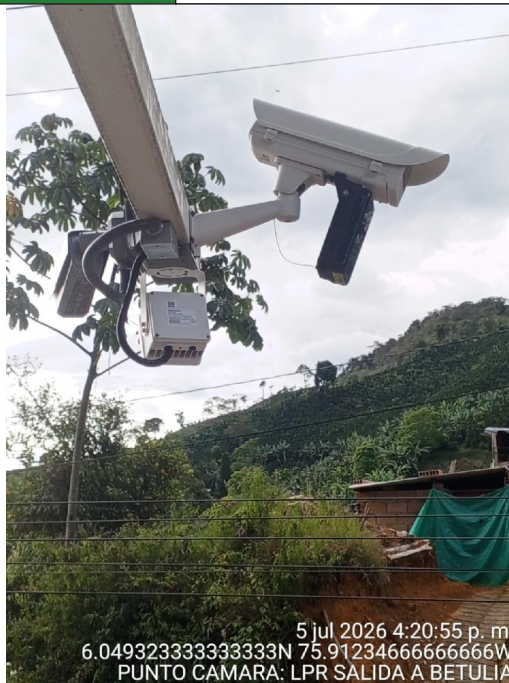
#### CÁMARA EXISTENTE 2

| Tipo de cámara | LPR |
| Estado de la cámara | BUENO |
