**FICHA TÉCNICA DIAGNÓSTICO  
MANTENIMIENTO  
Proyecto Tasa de Seguridad**

| El mantenimiento tiene relación con cual componente: | CCTV |
| Información Ubicación CCTV | PVV 5 Multisensor el Eden |

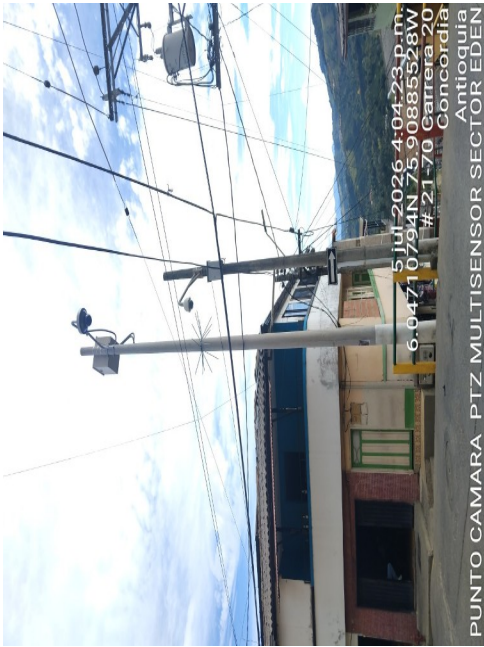
| Estado en el que se encuentra el anclaje: | BUENO |

| Requiere Cambio de anclaje: | NO |

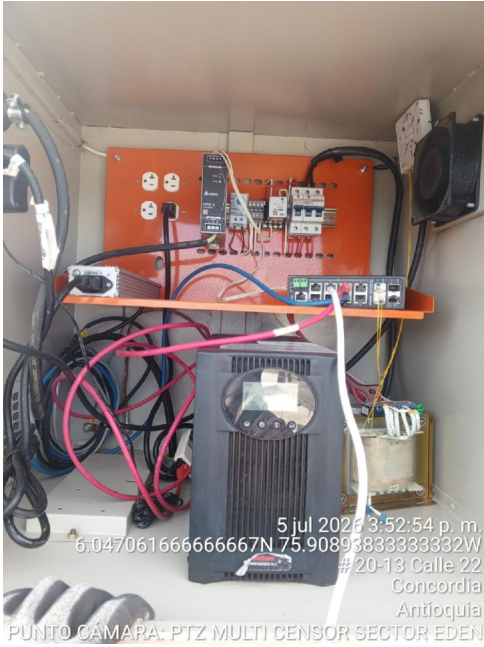
| Existe Gabinete Metálico: | BUENO |

| Requiere Kit de Ventilación Doble: | NO |

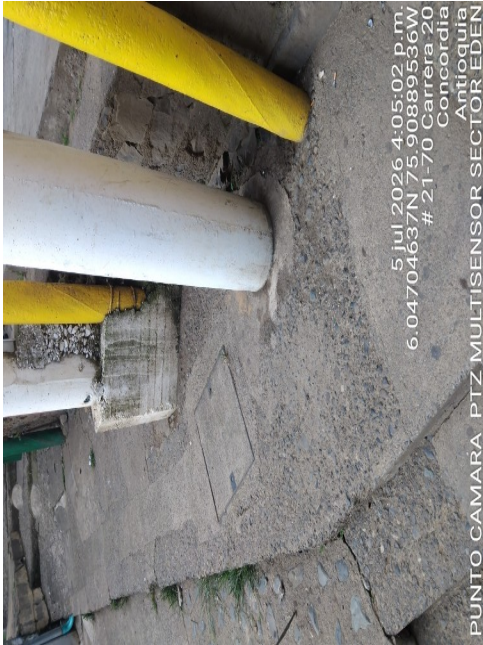
| Estado Caja 50x50: | BUENO |

| Requiere Infraestructura Subterránea: | NO |

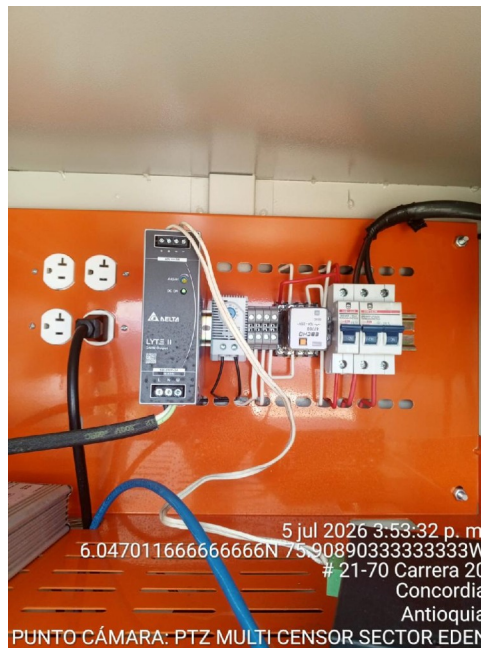
Foto Cables

| Estado Cables: | BUENO |

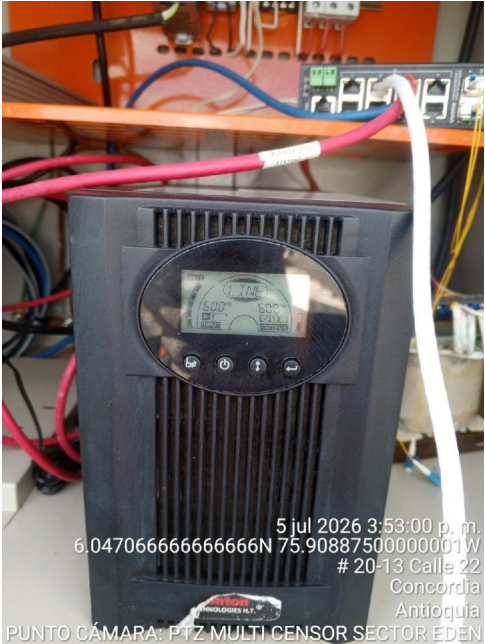
| Estado UPS: | BUENO |

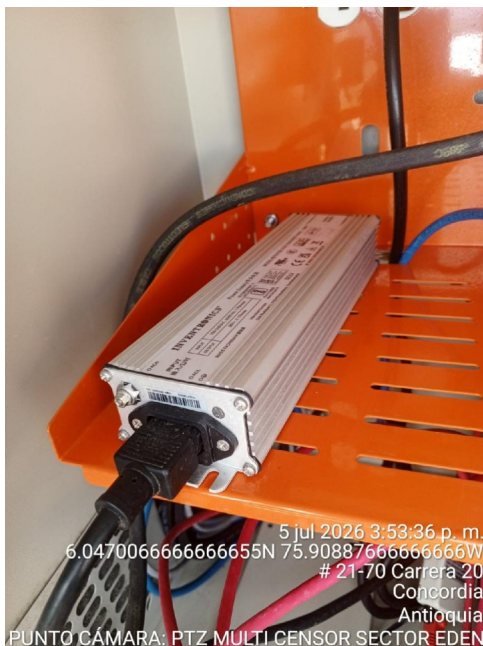
| Estado Inyector PoE: | BUENO |

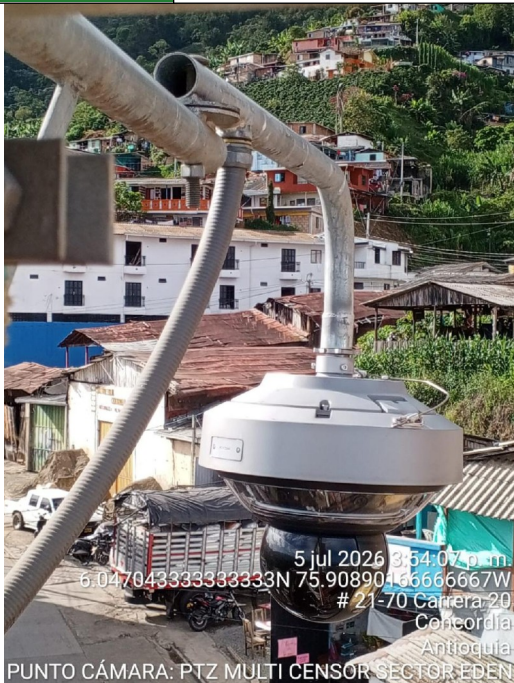
| Tipo de cámara | MULTI |
| Estado de la cámara | BUENO |
