**FICHA TÉCNICA DIAGNÓSTICO  
MANTENIMIENTO  
Proyecto Tasa de Seguridad**

| Fecha diagnóstico | 21/08/2026 |

| Información Ubicación CCTV | PVV 1 Antonio Roldan |

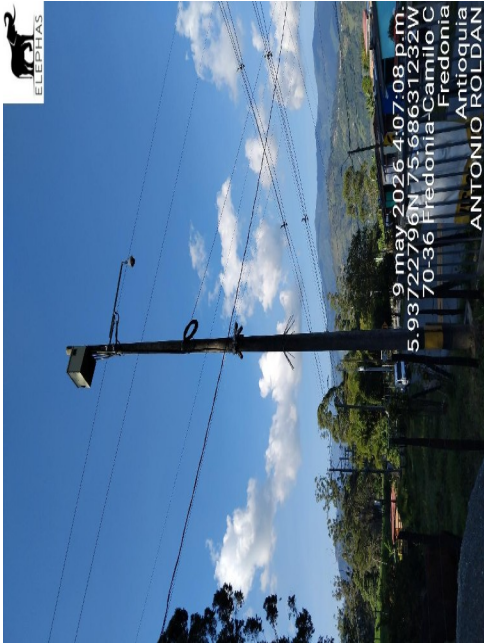
| ANCLAJE | |

| Estado en el que se encuentra el anclaje: | BUENO |

| Requiere Cambio de anclaje: | NO |

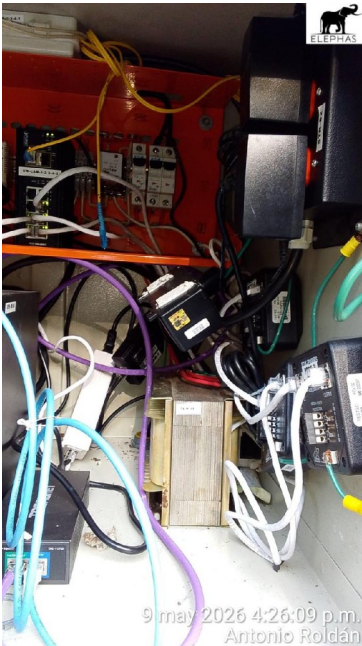
| Foto Toma 125 V | |

| Estado Toma 125 V: | BUENO |

| Requiere Toma 125 V: | NO |

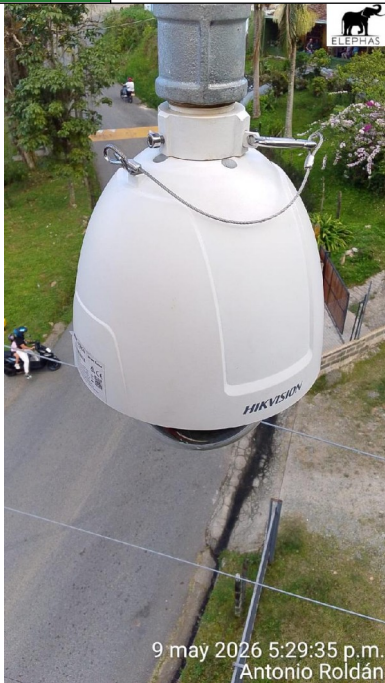
| | CÁMARA EXISTENTE 1 |

| Estado de la cámara | BUENO |
