**FICHA TÉCNICA DIAGNÓSTICO  
MANTENIMIENTO  
Proyecto Tasa de Seguridad**

| Vereda / sector | CAMBIA GRANDE |

| El mantenimiento tiene relación con cual componente: | CCTV |
| Información Ubicación CCTV | PVV 2 Cementerio |

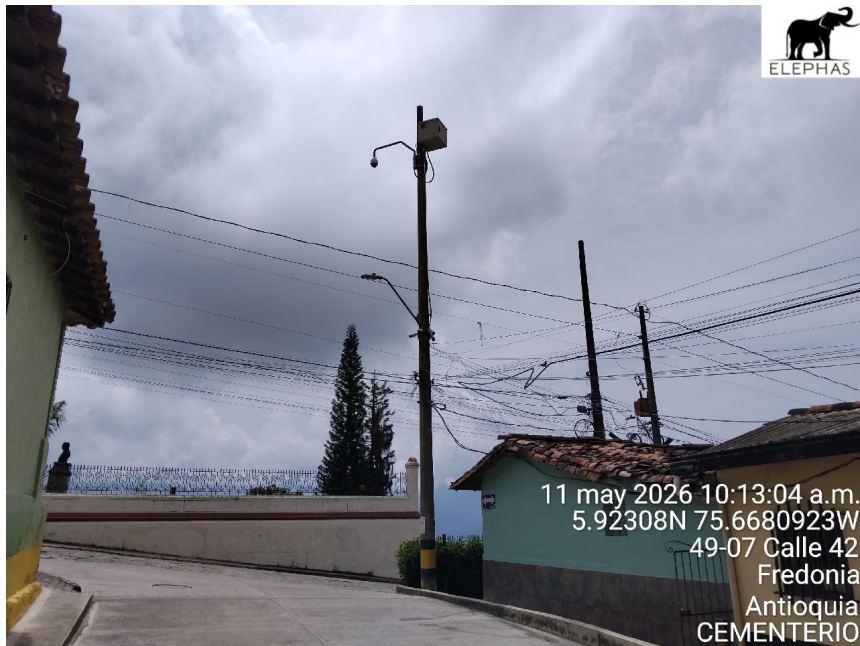
| ANCLAJE | |
|---|---|
| Estado en el que se encuentra el anclaje: | BUENO |

Requiere Cambio de anclaje:

NO

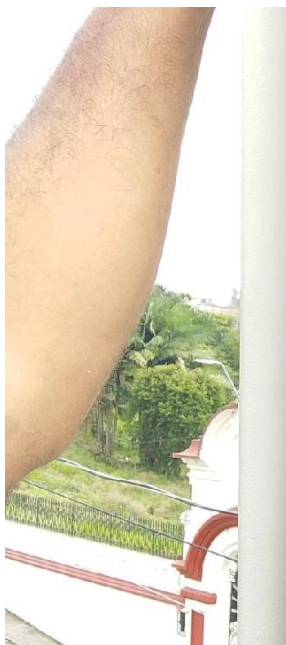
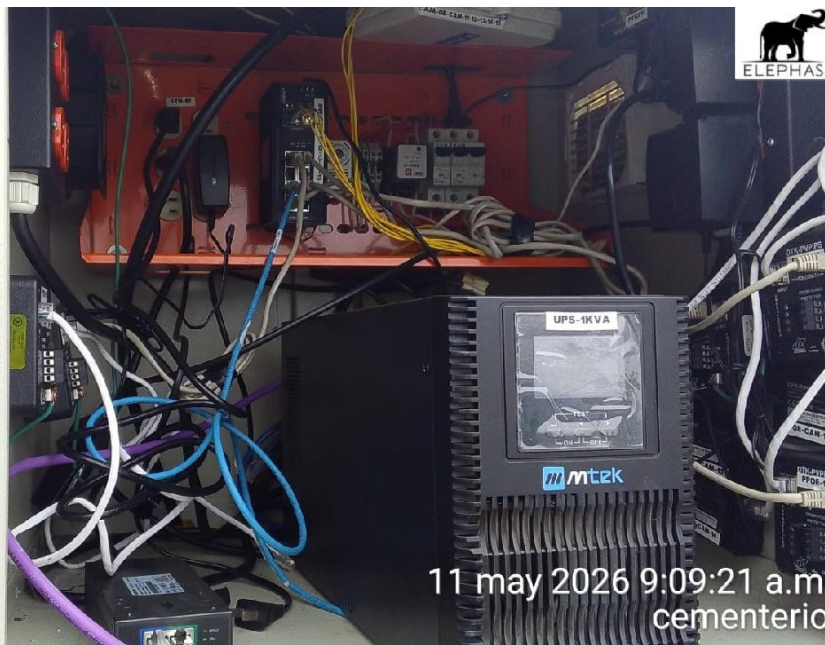
Existe Gabinete Metálico:

BUENO

Requiere Kit de Ventilación Doble:

NO

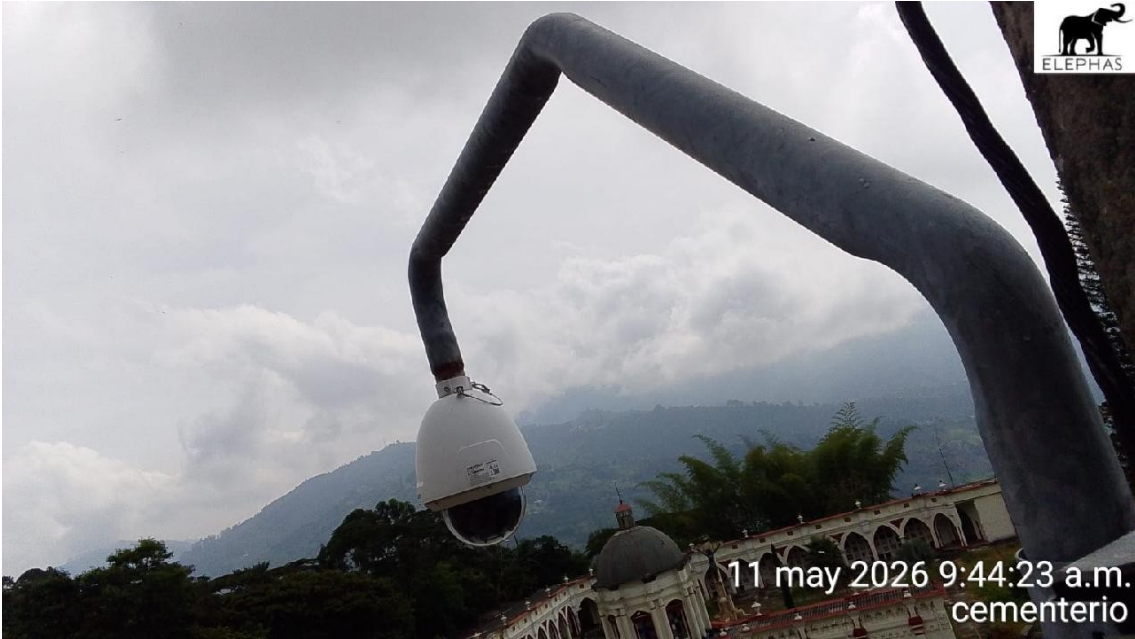
| Existe Brazo de Soporte: | SI |
| Estado Brazo de Soporte: | BUENO |

| Requiere Brazo de Soporte: | NO |

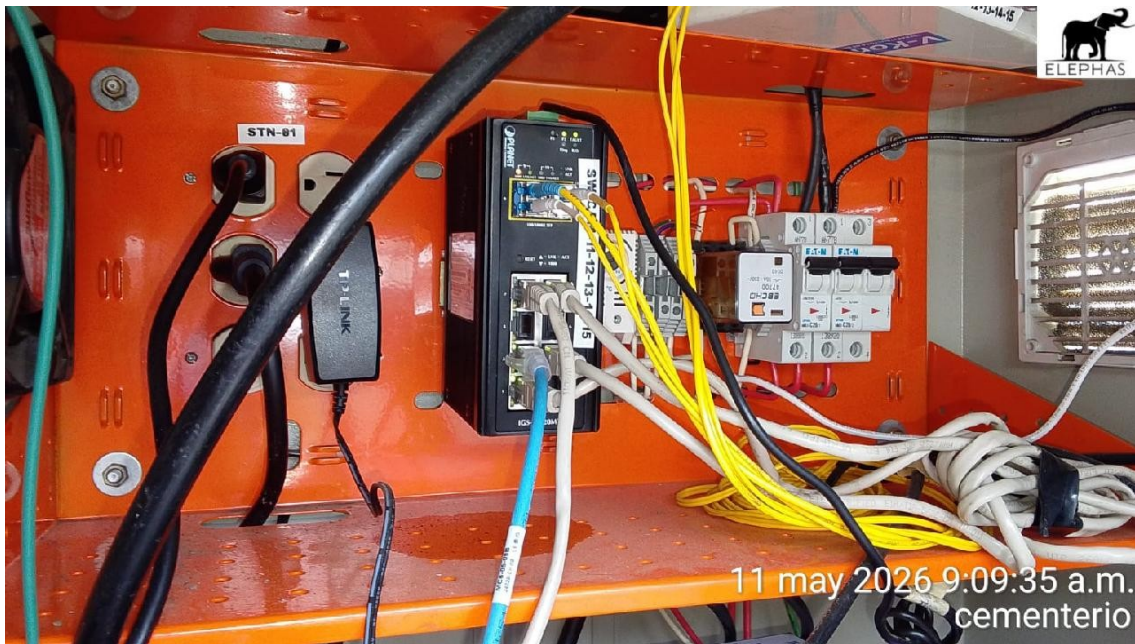
Foto Cables

| Estado Cables: | BUENO |

| Requiere Cables: | NO |

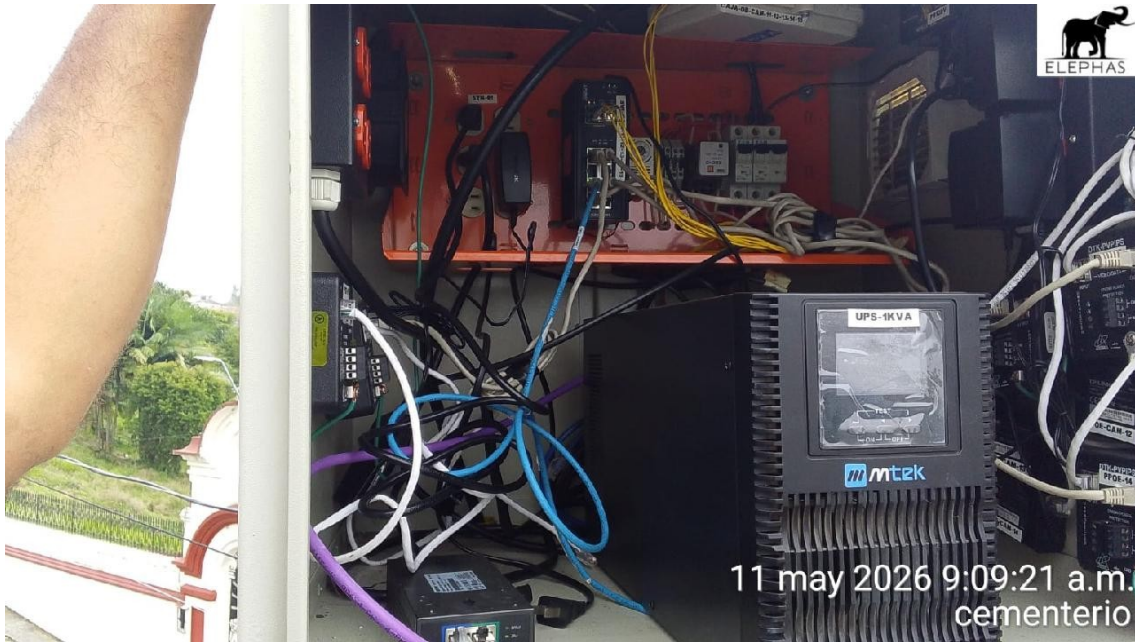
Foto UPS

| Estado UPS: | BUENO |

| Requiere UPS: | NO |

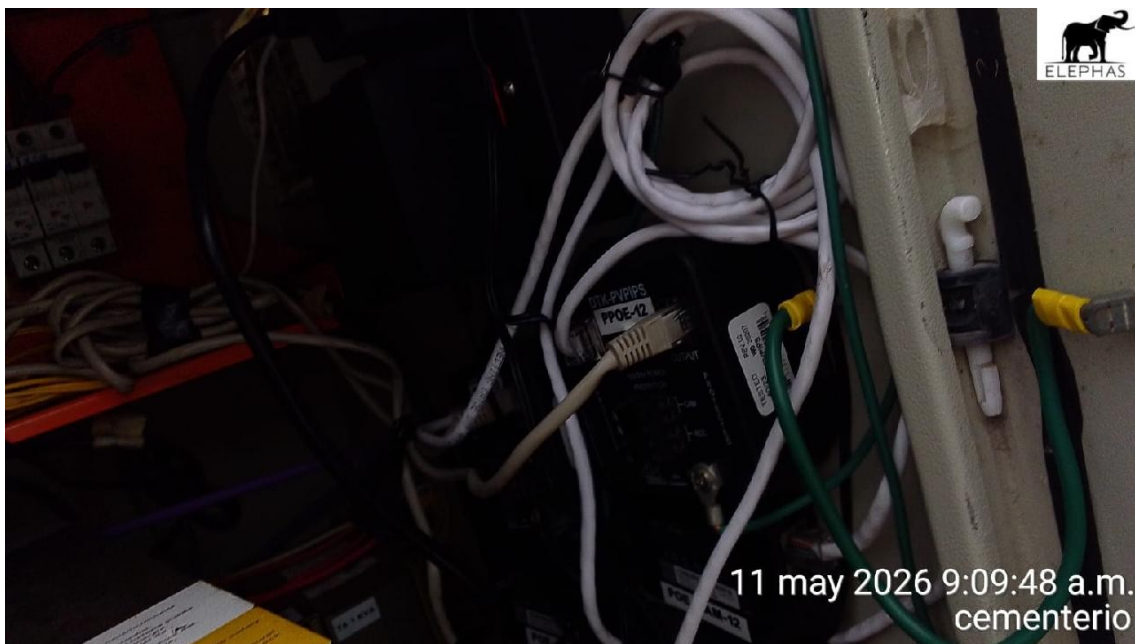
Foto Protección

| Estado Protección: | BUENO |

| Requiere Protección: | NO |

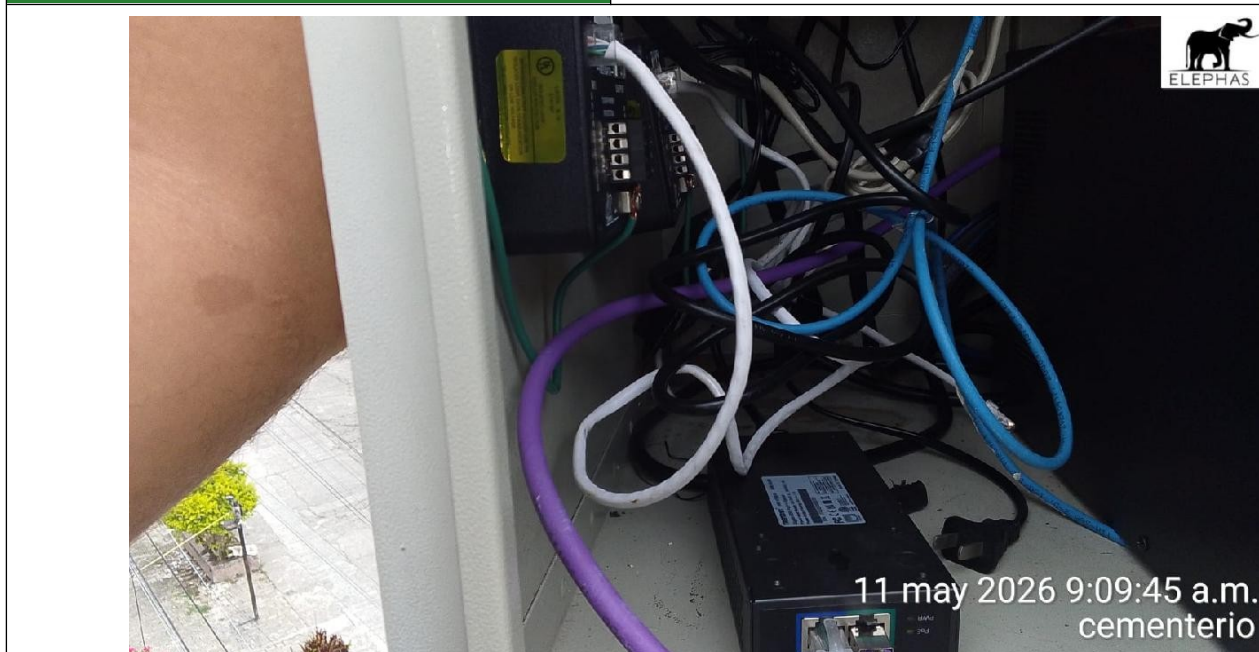
| Estado Inyector PoE: | BUENO |

| Requiere Inyector PoE: | NO |

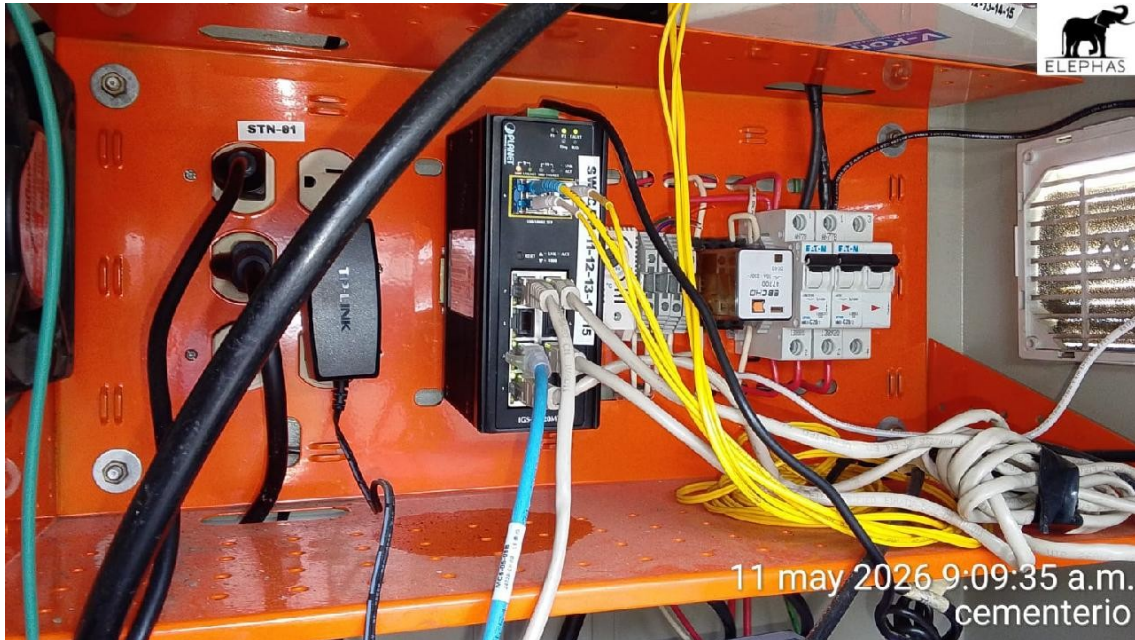
| Estado Switch: | BUENO |

| Requiere Switch: | NO |

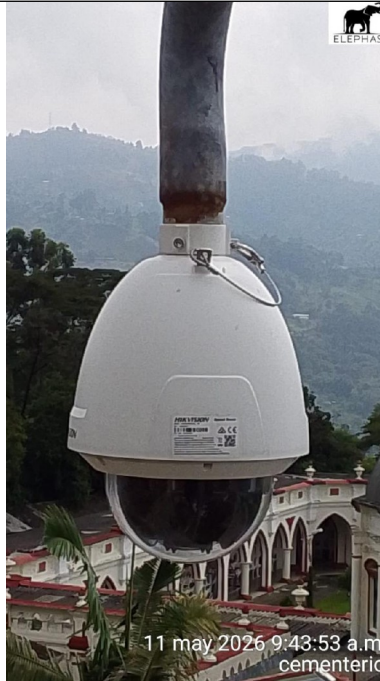
| CÁMARA EXISTENTE 1 | |

| Tipo de cámara | PTZ |
| Estado de la cámara | BUENO |

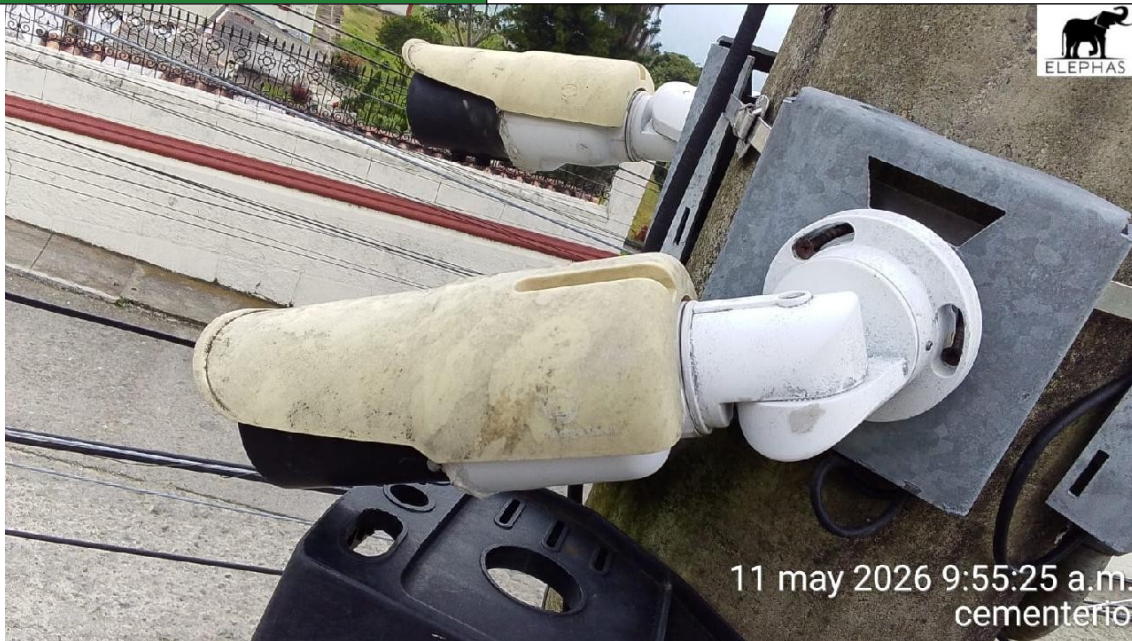
**CÁMARA EXISTENTE 2**

Tipo de cámara

FIJA

Estado de la cámara

MALO

| Observaciones Cámara: | En el PVV se tiene 1 camara fija quemada |

| ¿Requiere Cámara? | SI |
| Tipo de Cámara requerida: | FIJA |
| Cantidad de cámaras requeridas: | 1 |

| Ingrese observaciones generales y detalles identificados en el proceso de diagnostico | El punto requiere del cambio de una camara fija que se encuentra quemada |

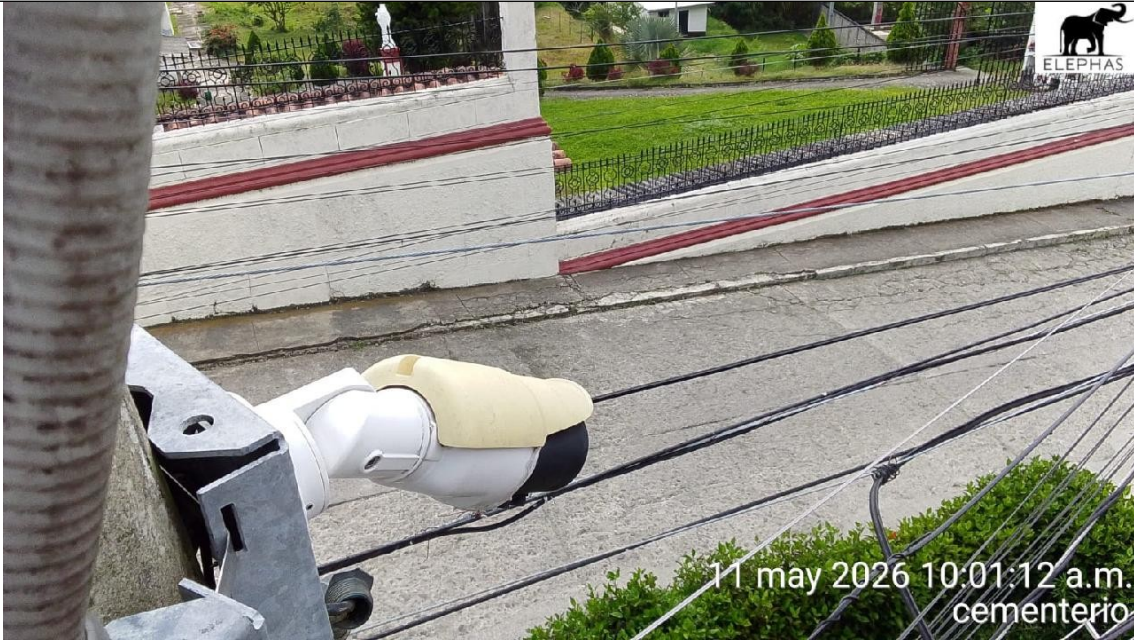
**CÁMARA EXISTENTE 3**

Estado de la cámara

BUENO

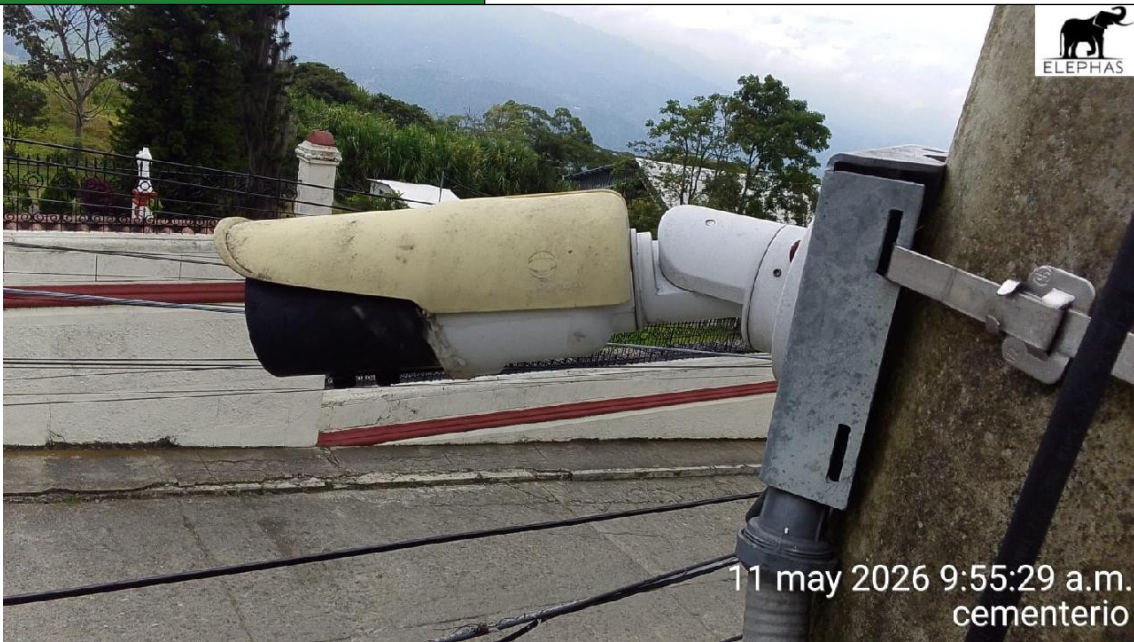
**CÁMARA EXISTENTE 4**

Estado de la cámara

BUENO

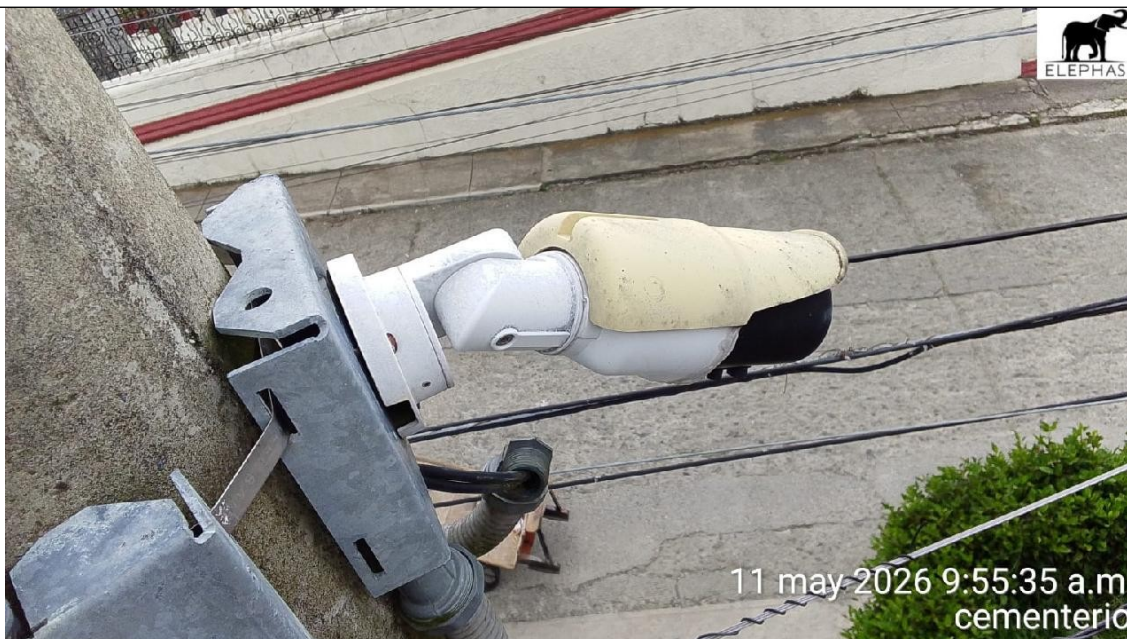
**CÁMARA EXISTENTE 5**

Estado de la cámara

BUENO
