# FICHA TÉCNICA DIAGNÓSTICO MANTENIMIENTO Proyecto Tasa de Seguridad

| Contrato disponible | 166_2026 |

| Municipio | Fredonia |

| Información Ubicación CCTV | PVV 4 La Y |

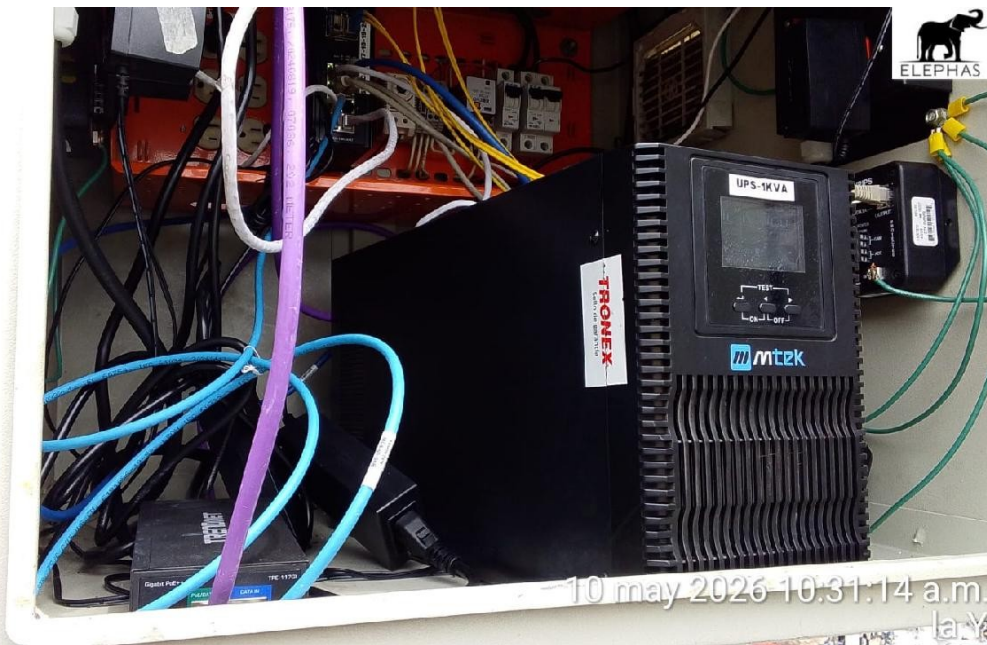
BUENO

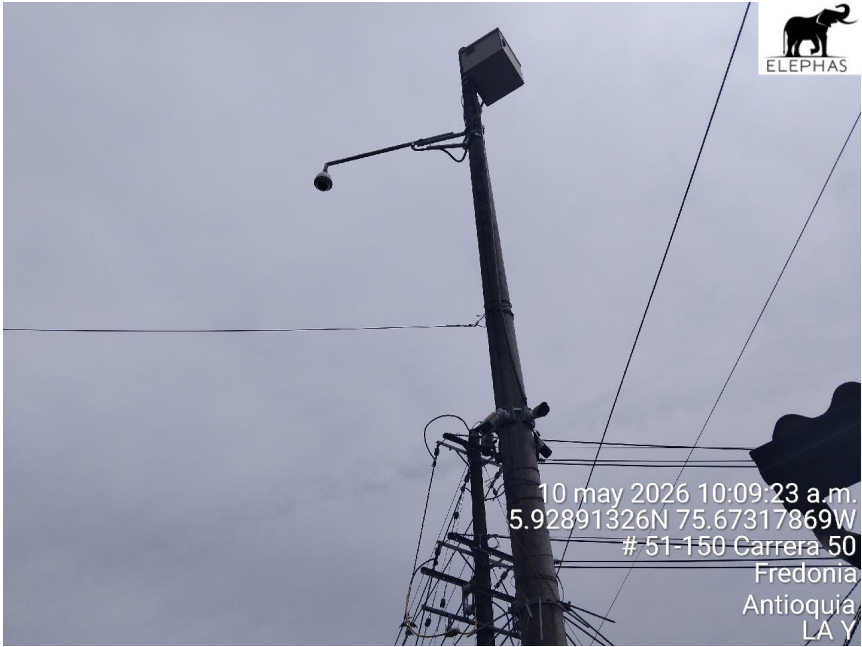
| Estado Brazo de Soporte: | BUENO |

| Requiere Brazo de Soporte: | NO |

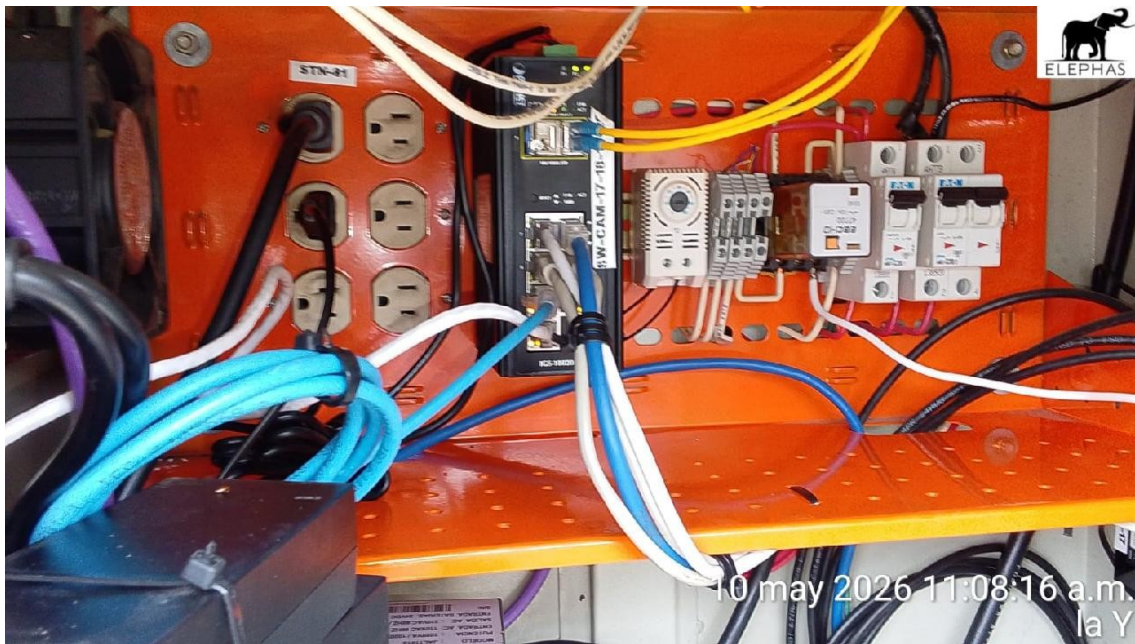
Foto Cables

| Estado Cables: | BUENO |

| Requiere Cables: | NO |

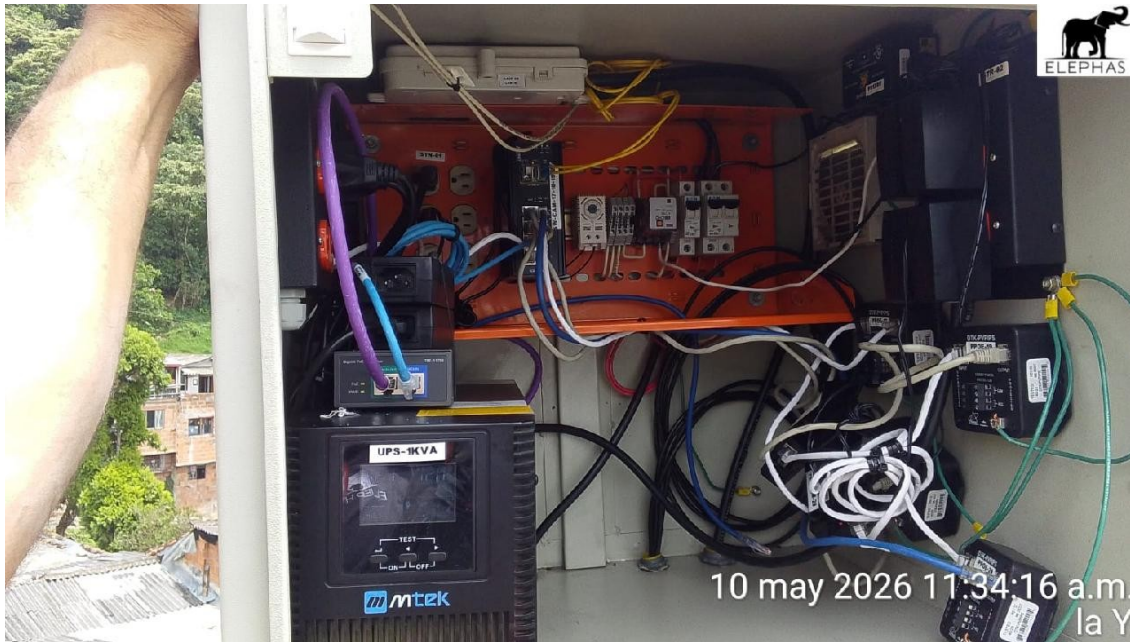
Foto Coraza

| Estado Coraza: | BUENO |

Requiere Coraza 3/4":

NO

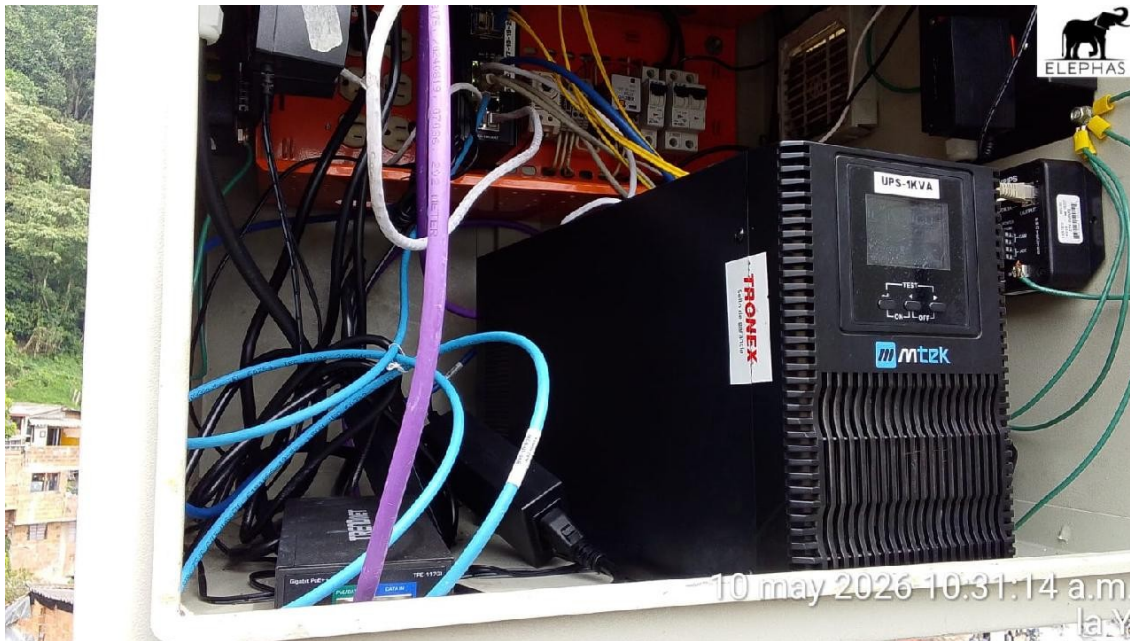
Foto UPS

BUENO

Requiere UPS:

NO

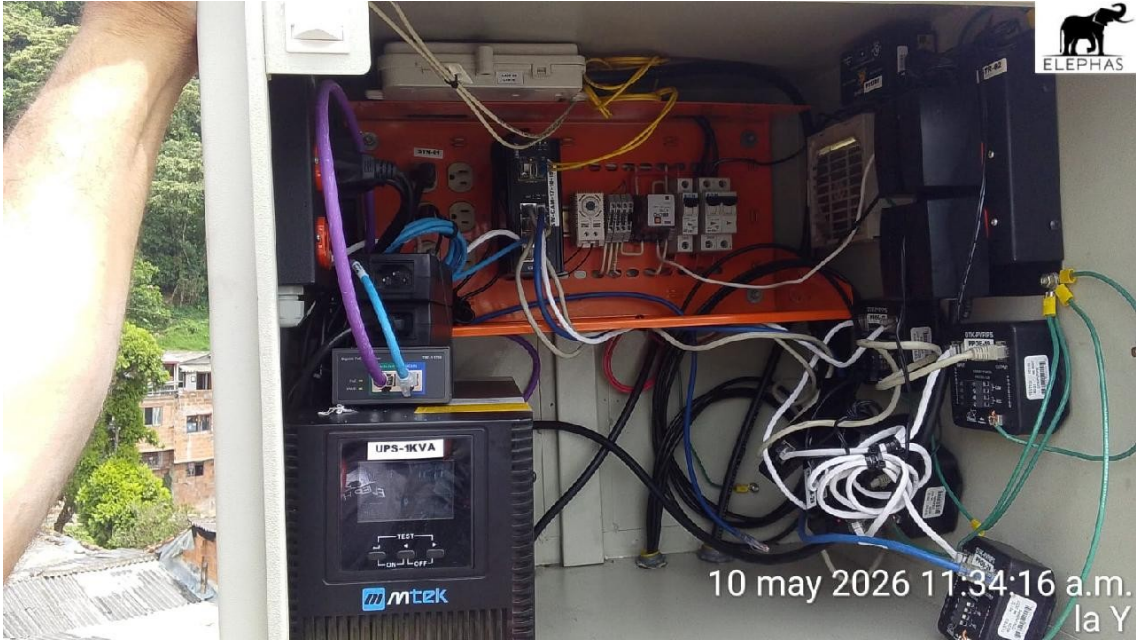
| 🌐 PROTECCIÓN | |
|---|---|
| Foto Toma 125 V | |

| 🌐 PROTECCIÓN | |
|---|---|
| Estado Toma 125 V: | BUENO |

| 🌐 PROTECCIÓN | |
|---|---|
| Requiere Toma 125 V: | NO |

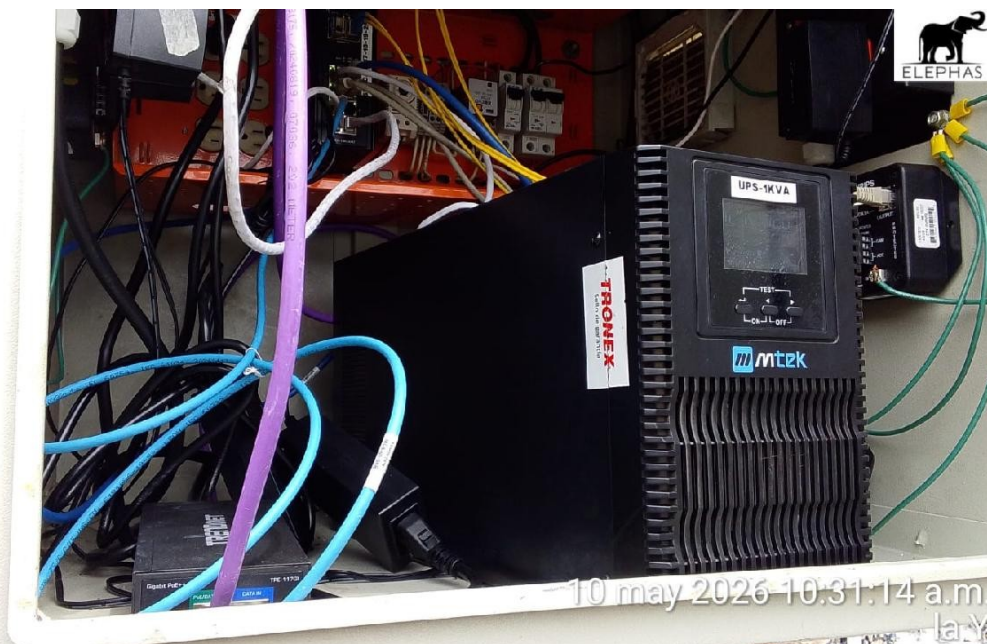
| 🌐 FIBRA ÓPTICA MONOMODO 24 HILOS | |
|---|---|
| Estado Inyector PoE: | BUENO |

| Requiere Inyector PoE: | NO |

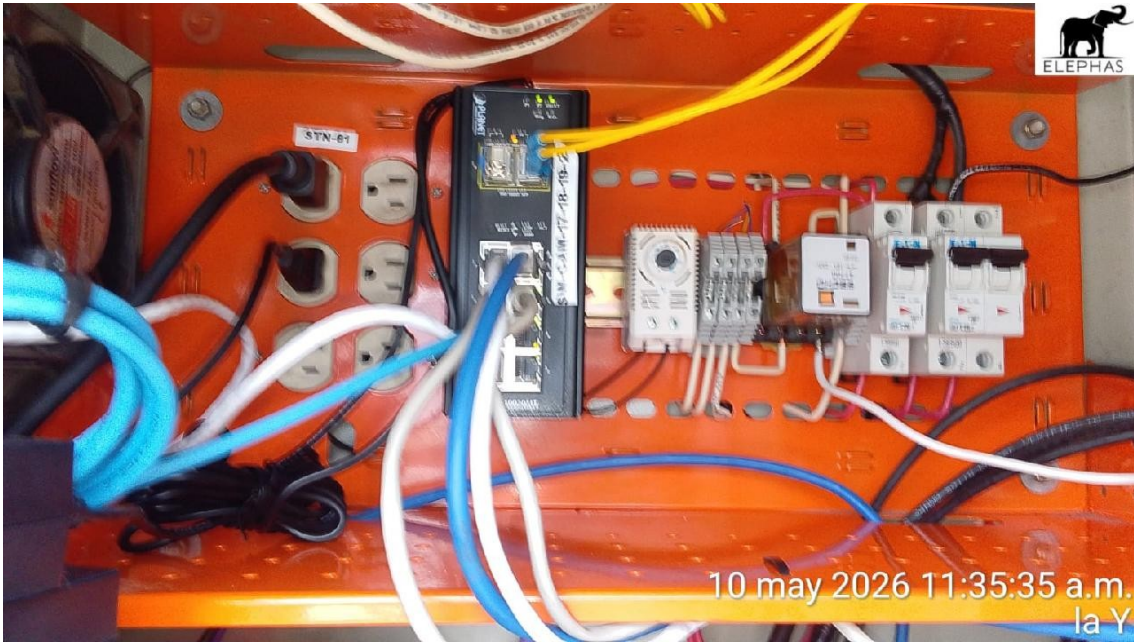
| Estado Switch: | BUENO |

| Requiere Switch: | NO |

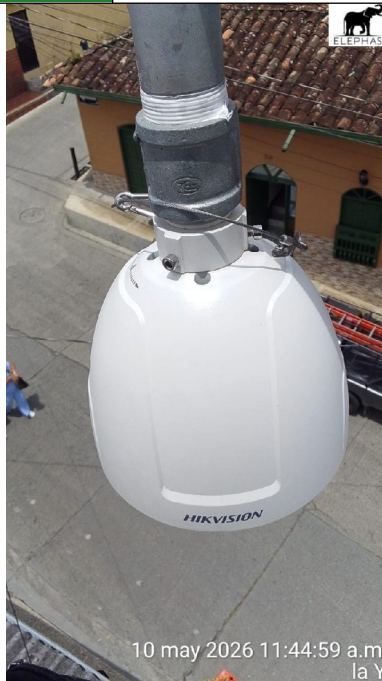
| | CÁMARA EXISTENTE 1 |

| Estado de la cámara | BUENO |

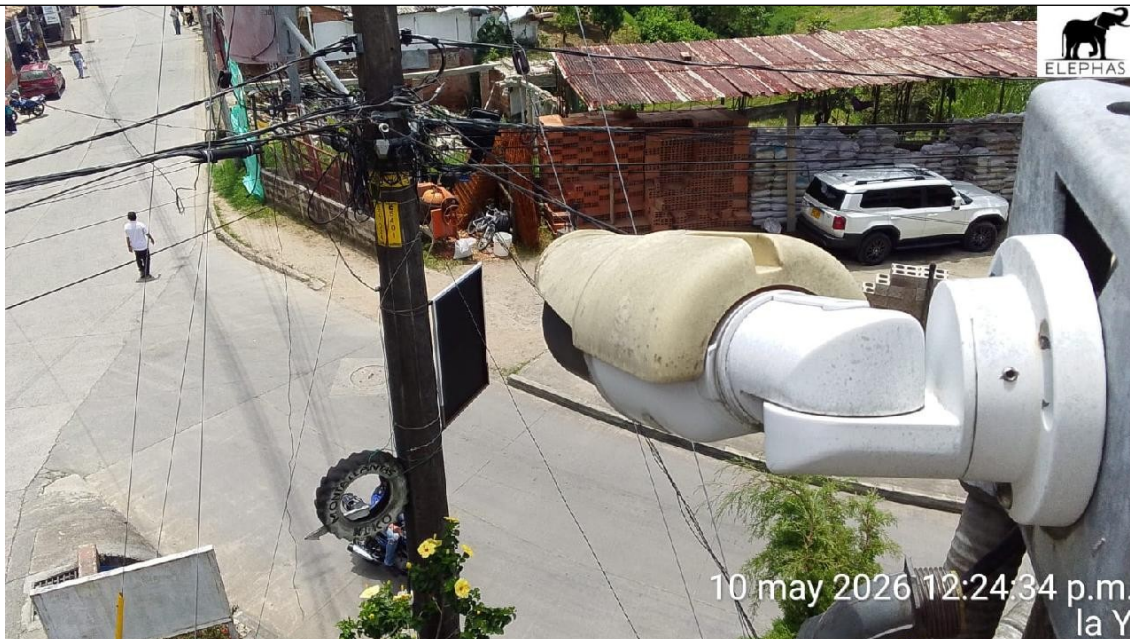
| | CÁMARA EXISTENTE 2 |

| Estado de la cámara | BUENO |

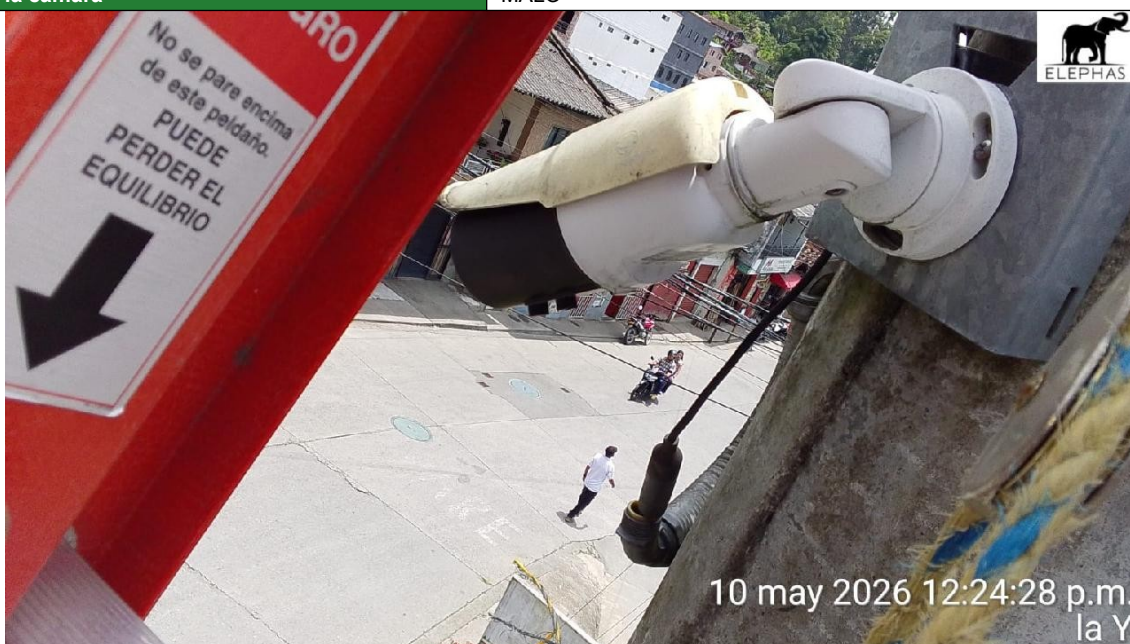
CÁMARA EXISTENTE 3

Estado de la cámara

MALO

| Observaciones Cámara: | Se debe remplazar una camara fija quemada |

| Ingrese observaciones generales y detalles identificados en el proceso de diagnostico | Se debe de reemplazar una camara fija quemada e instalar un transformador reductor |

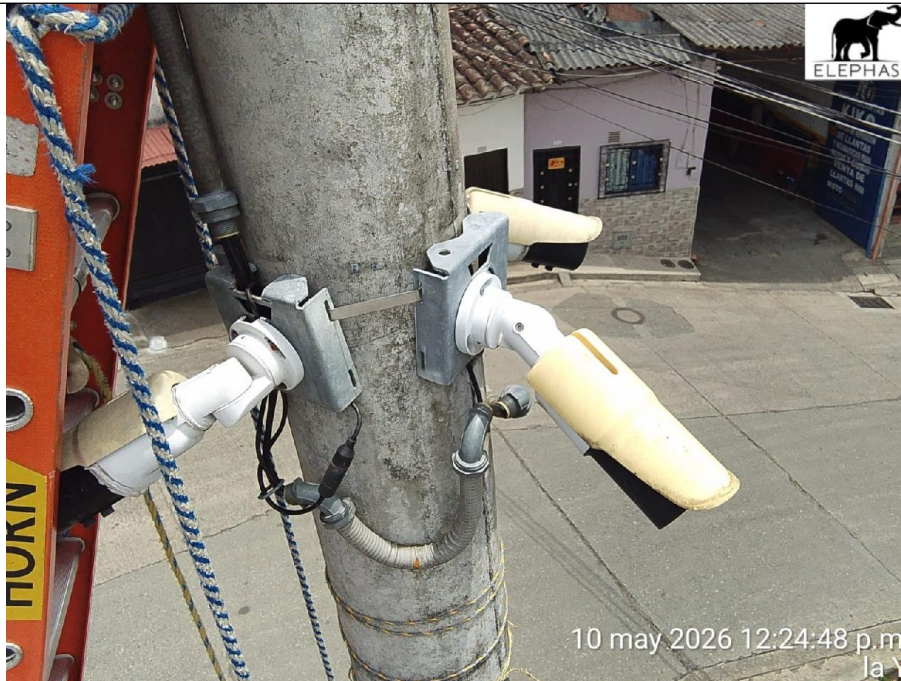
CÁMARA EXISTENTE 4

BUENO

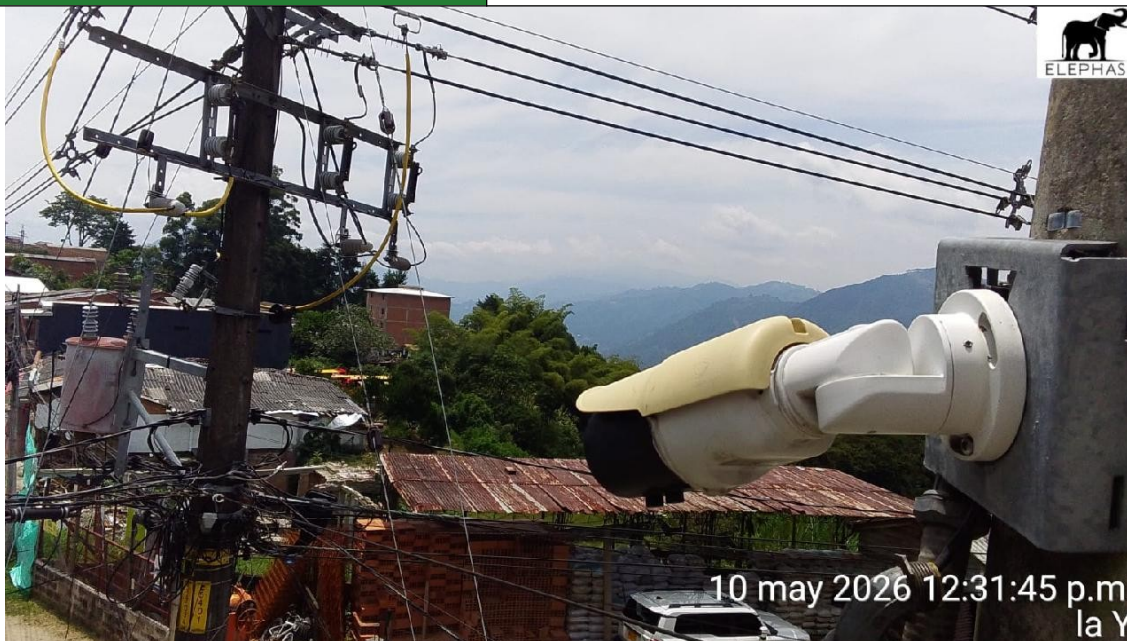
#### CÁMARA EXISTENTE 5

| Estado de la cámara | BUENO |
