**FICHA TÉCNICA DIAGNÓSTICO  
MANTENIMIENTO  
Proyecto Tasa de Seguridad**

| Dirección del punto / sector | Calle 50, Fredonia, Antioquia |

| Información Ubicación CCTV | PVV 7 Zona Rosa |

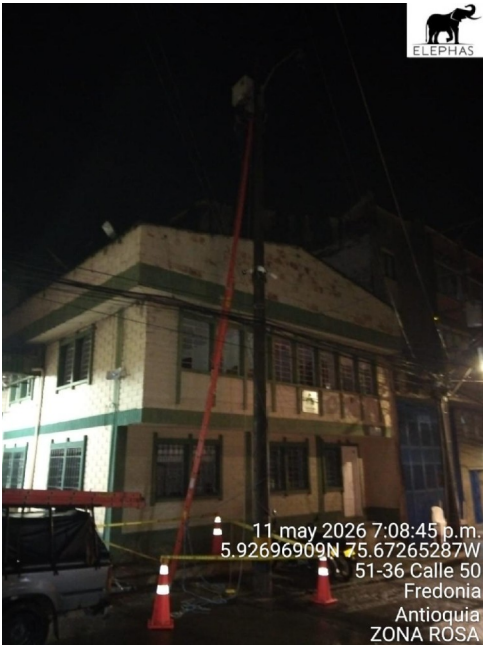
| Estado en el que se encuentra el anclaje: | | BUENO |

| Requiere Cambio de anclaje: | | NO |

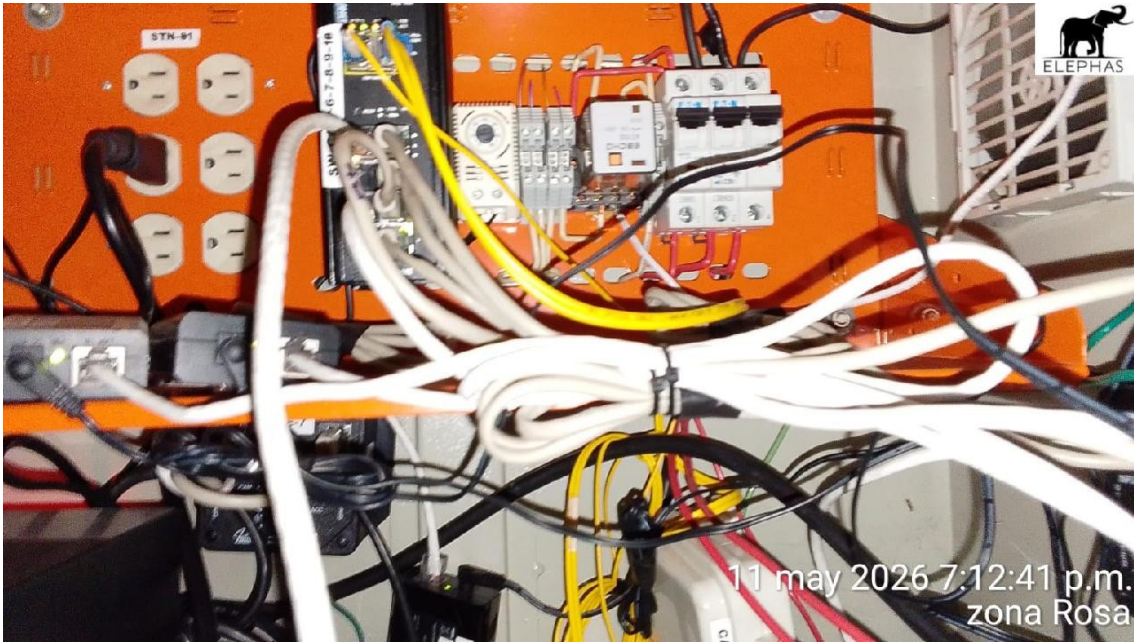
| Foto Cables | |

| Estado Cables: | BUENO |

| Requiere Cables: | NO |

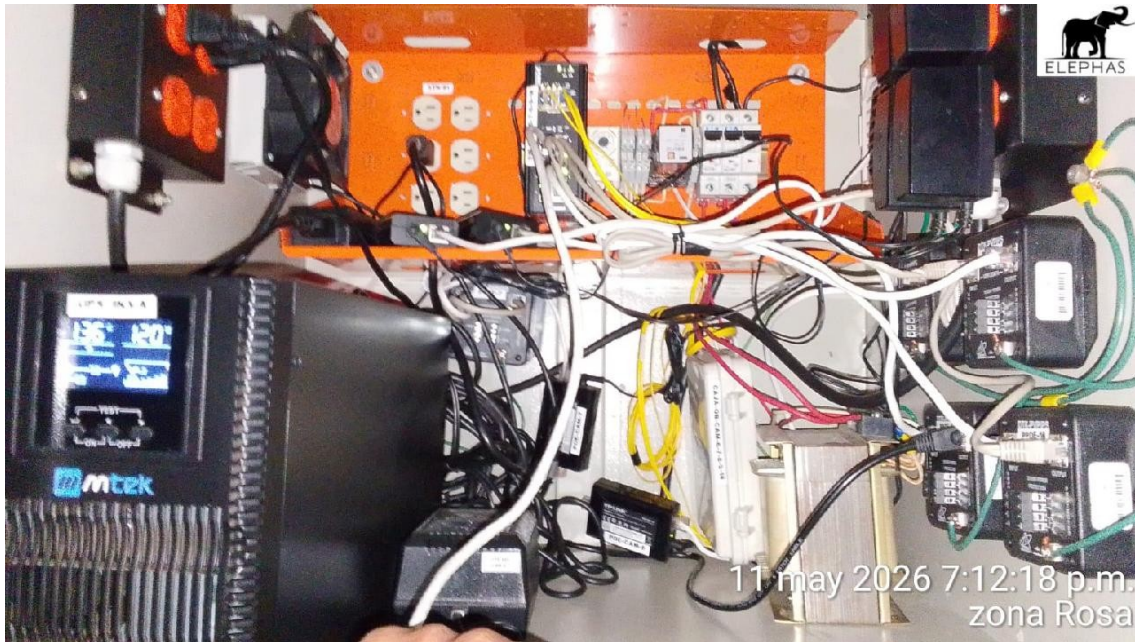
Foto Transformador Reductor

| Estado Transformador Reductor: | BUENO |

| Requiere Transformador Reductor: | NO |

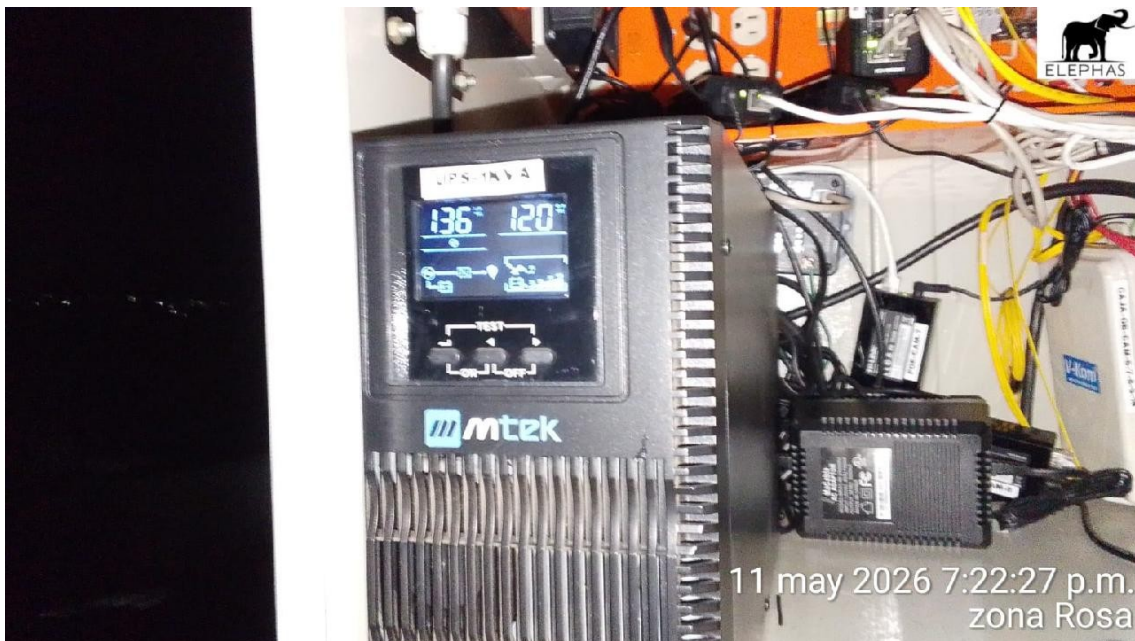
Foto UPS

| Estado UPS: | BUENO |

| Requiere UPS: | NO |

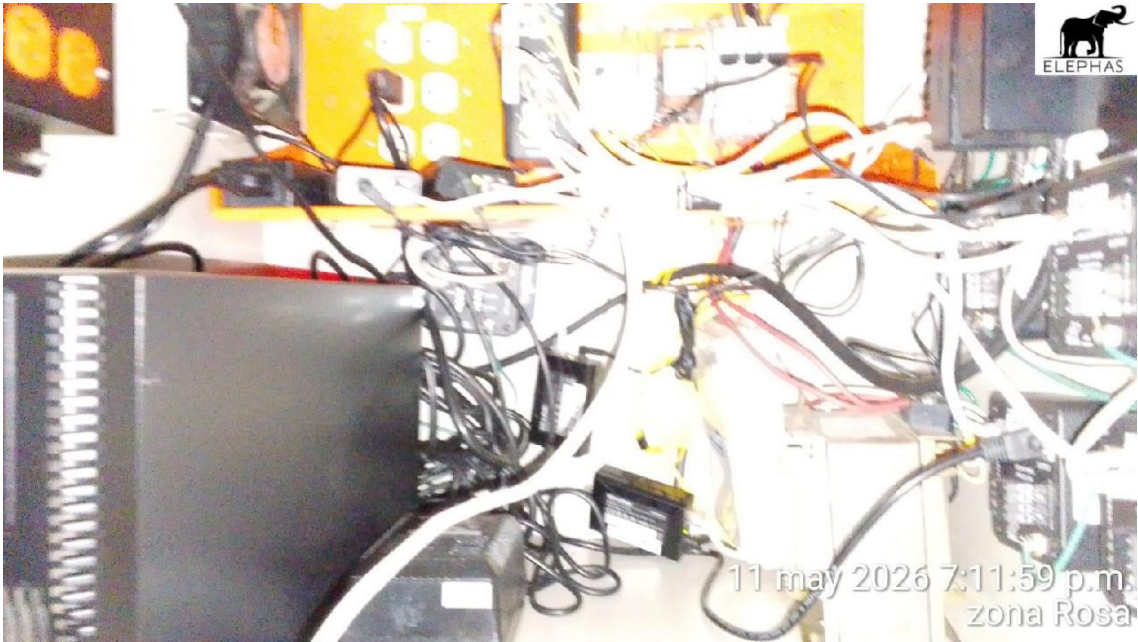
| FIBRA ÓPTICA MONOMODO 24 HILOS | |
|---|---|
| Estado Inyector PoE: | BUENO |

| FIBRA ÓPTICA MONOMODO 24 HILOS | |
|---|---|
| Requiere Inyector PoE: | NO |

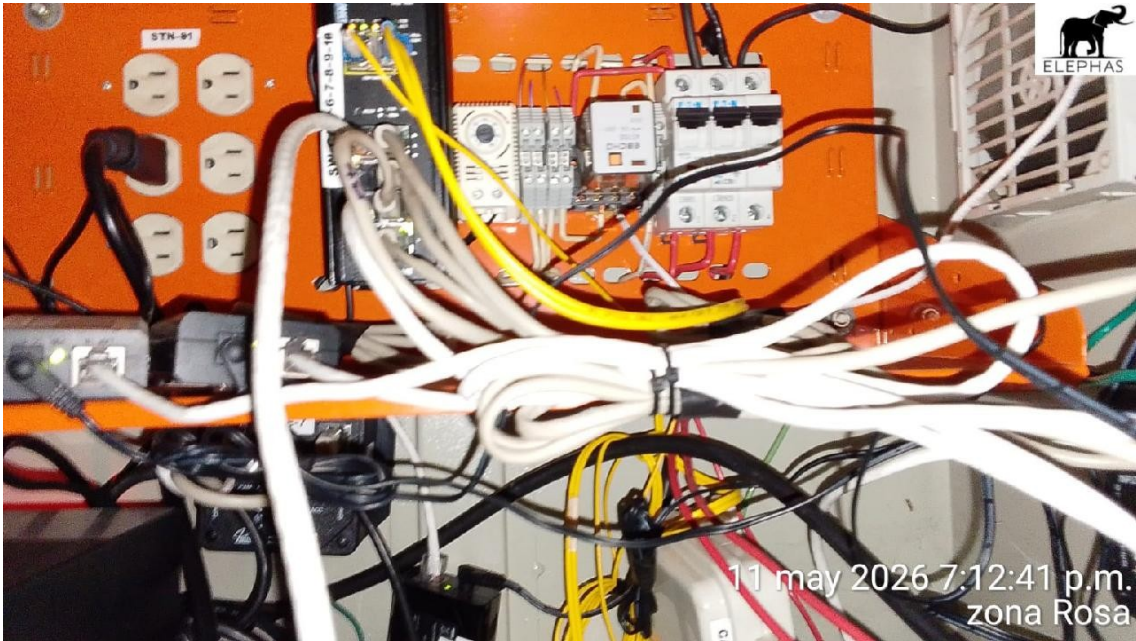
| Estado Switch: | BUENO |

| Requiere Switch: | NO |

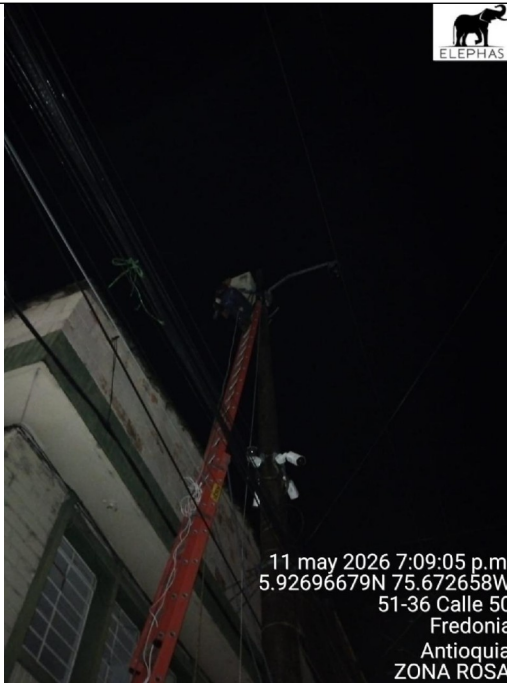
| CÁMARA EXISTENTE 1 | |

| Tipo de cámara | PTZ |
| Estado de la cámara | BUENO |

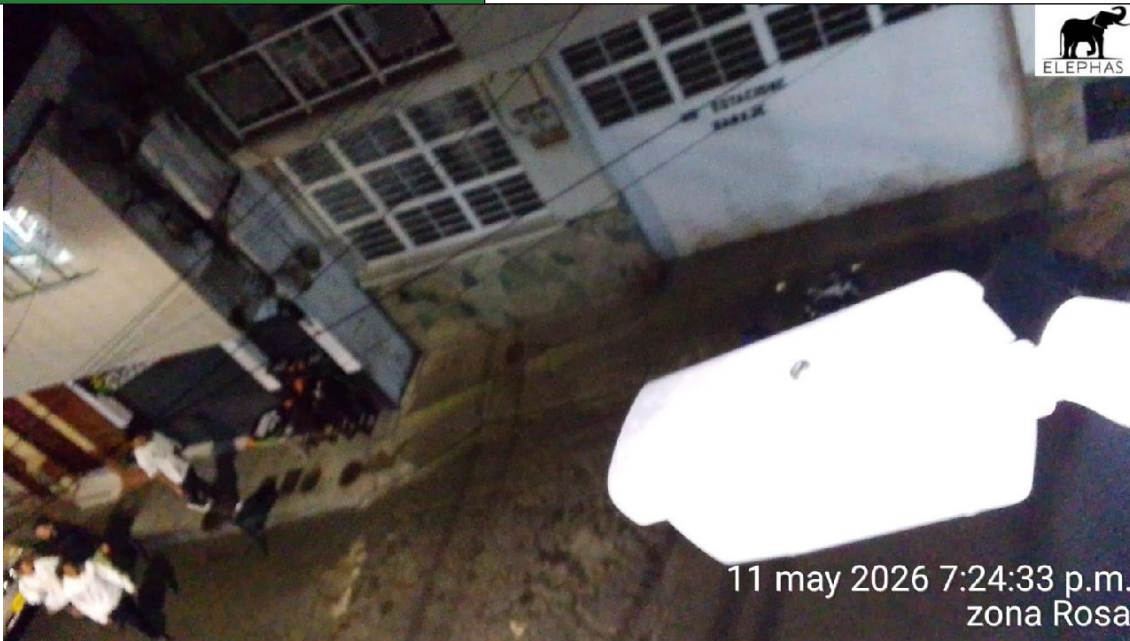
#### CÁMARA EXISTENTE 2

FIJA

MALO

| Observaciones Cámara: | las camaras fijas 1 y 2 estan quemadas, deben ser reemplazadas |

| ¿Requiere Cámara? | SI |
| Tipo de Cámara requerida: | FIJA |

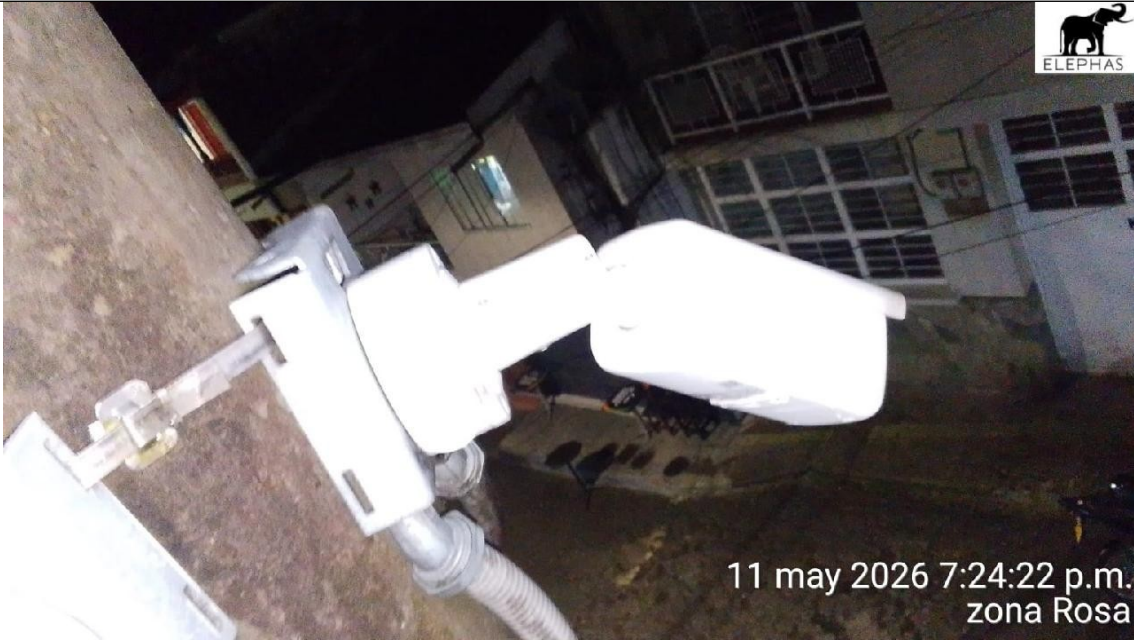
#### CÁMARA EXISTENTE 3

FIJA

MALO

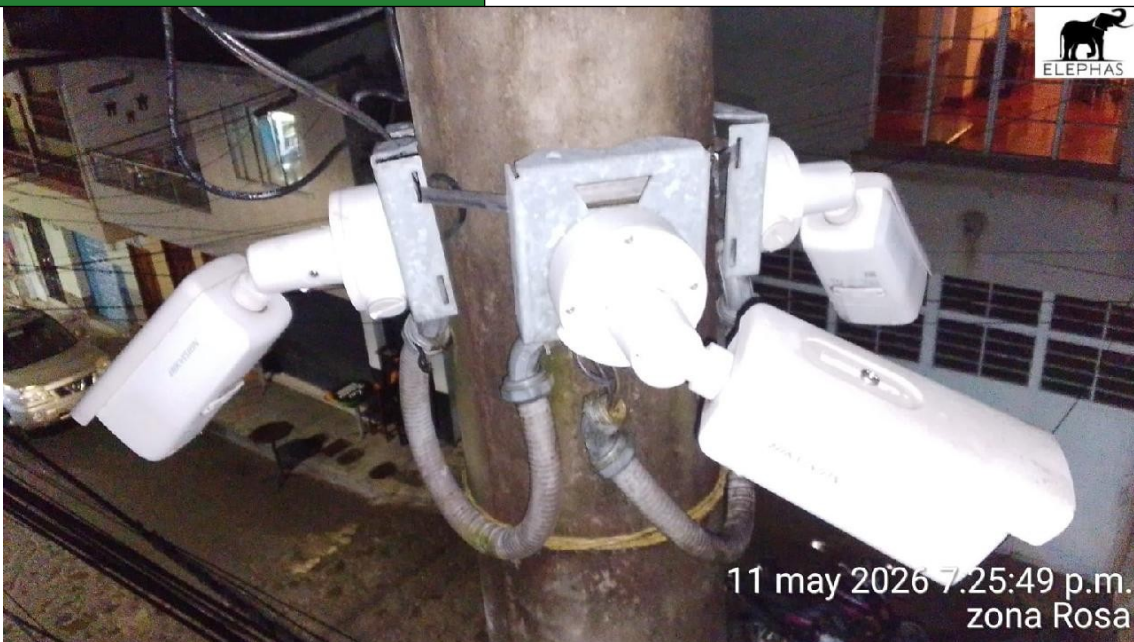
**CÁMARA EXISTENTE 4**

| Estado de la cámara | BUENO |

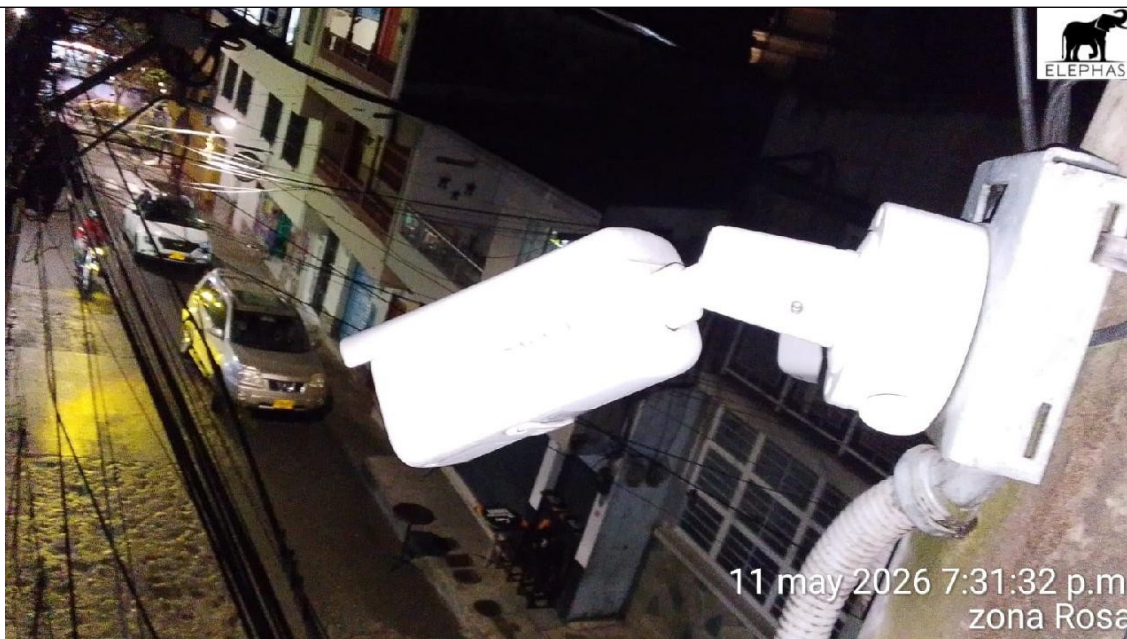
**CÁMARA EXISTENTE 5**

| Estado de la cámara | BUENO |
