# FICHA TÉCNICA DIAGNÓSTICO MANTENIMIENTO Proyecto Tasa de Seguridad

| Vereda / sector | POTRERILLO |

| El mantenimiento tiene relacion con cual componente: | CCTV |
| Información Ubicación CCTV | PVV 1 Esquina Parque |

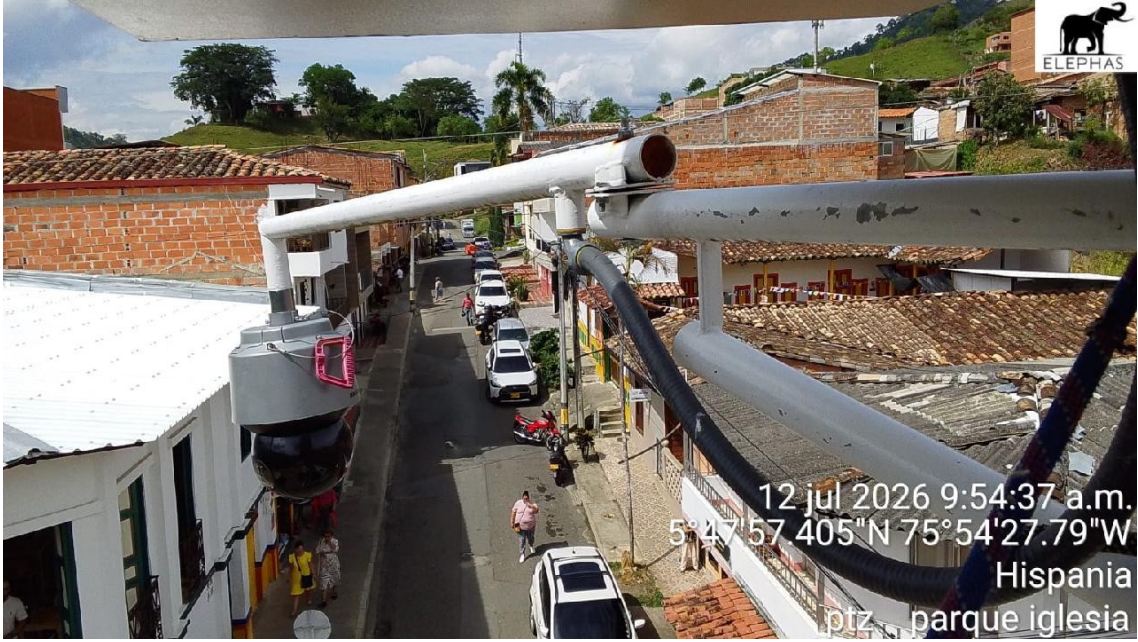
| Estado Brazo de Soporte: | BUENO |

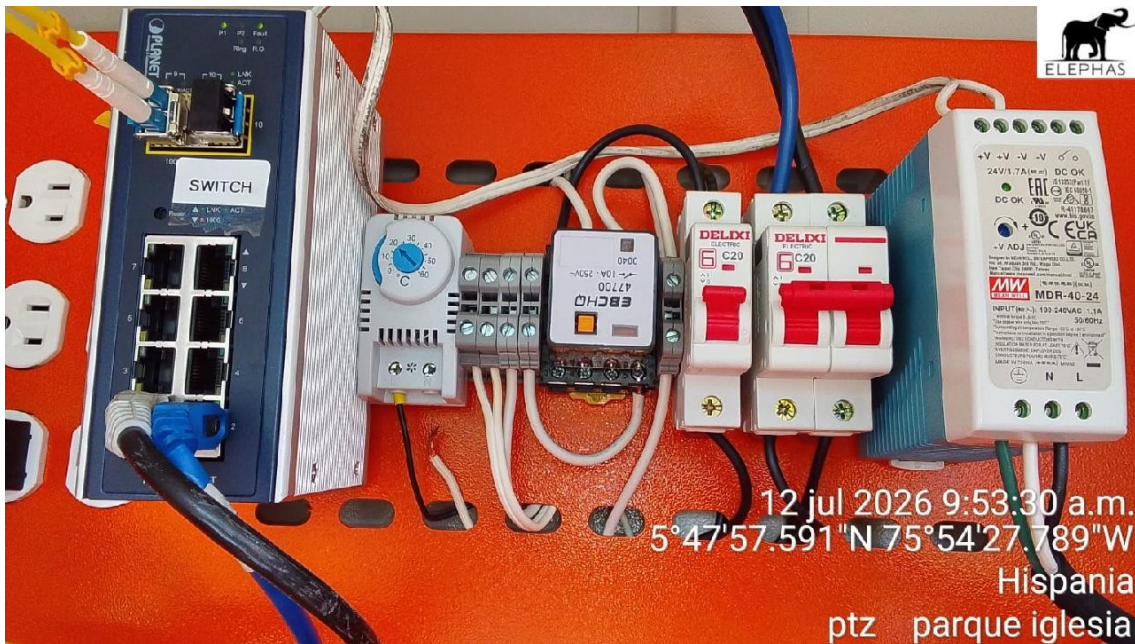
Foto Cables

| Estado Cables: | BUENO |

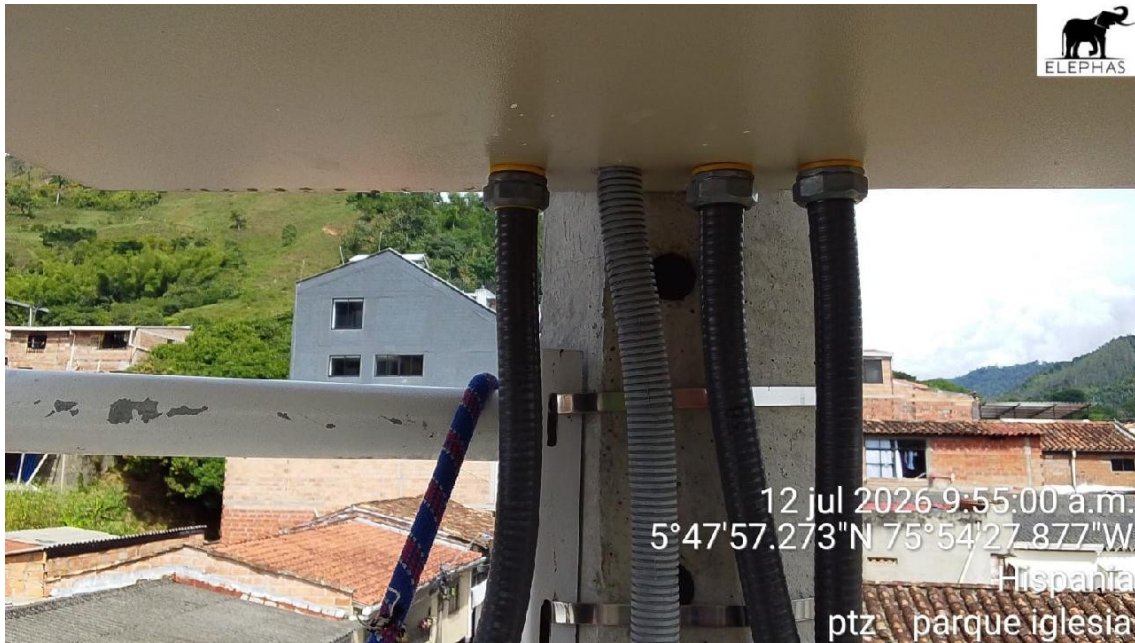
Foto Coraza

| Estado Coraza: | BUENO |

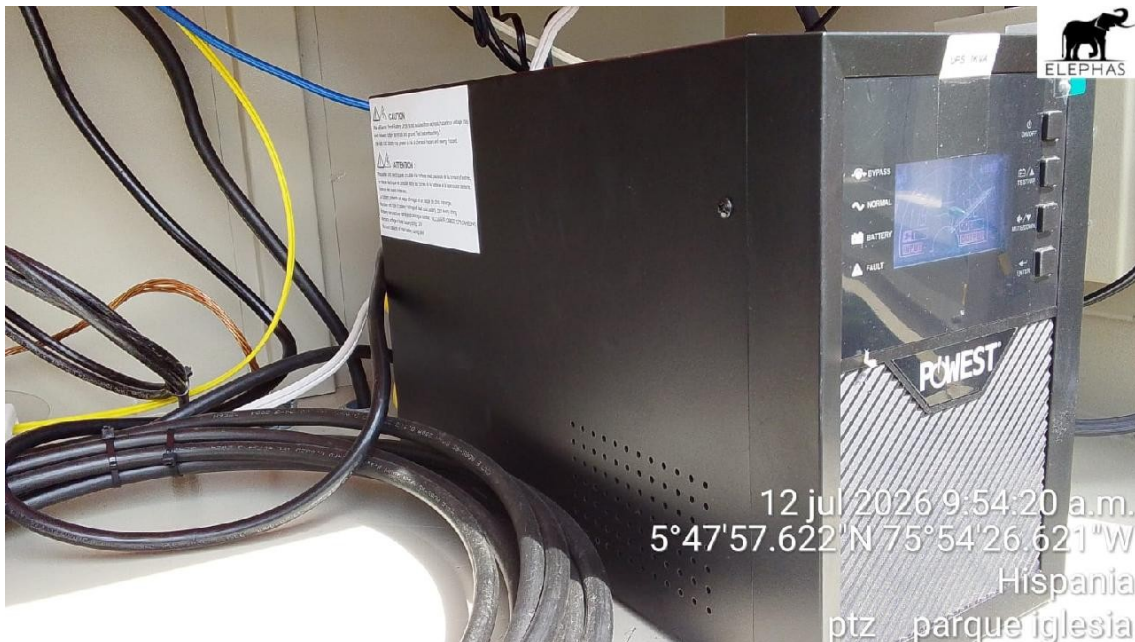
Foto UPS

| Estado UPS: | BUENO |

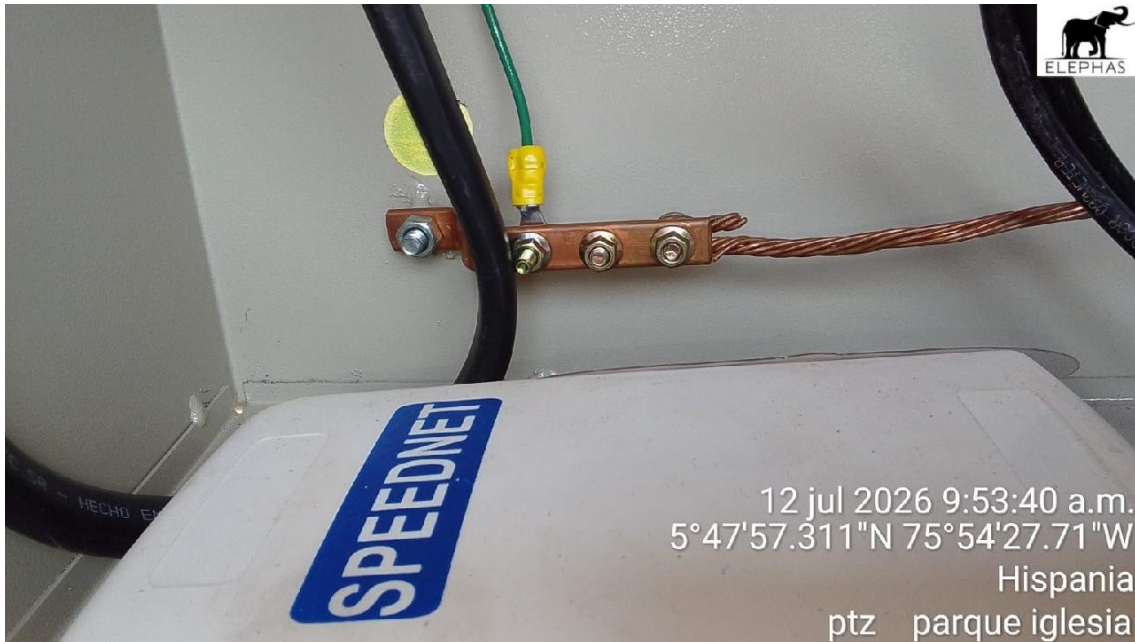
Foto SPT

| <b>Estado SPT:</b> | BUENO |

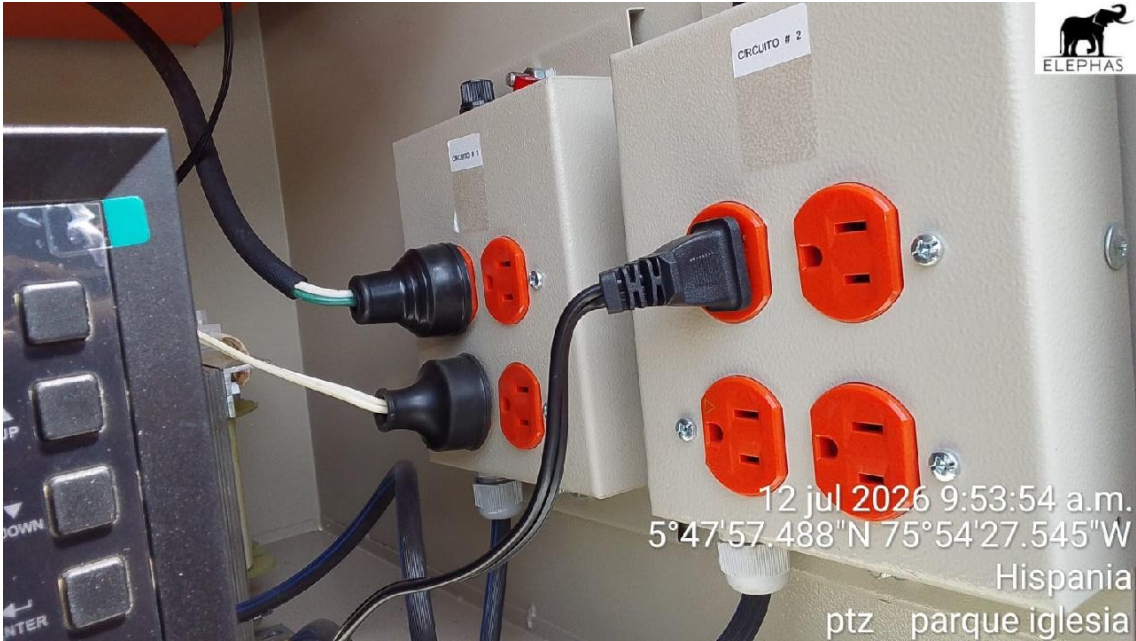
Foto Toma 125 V

| <b>Estado Toma 125 V:</b> | BUENO |

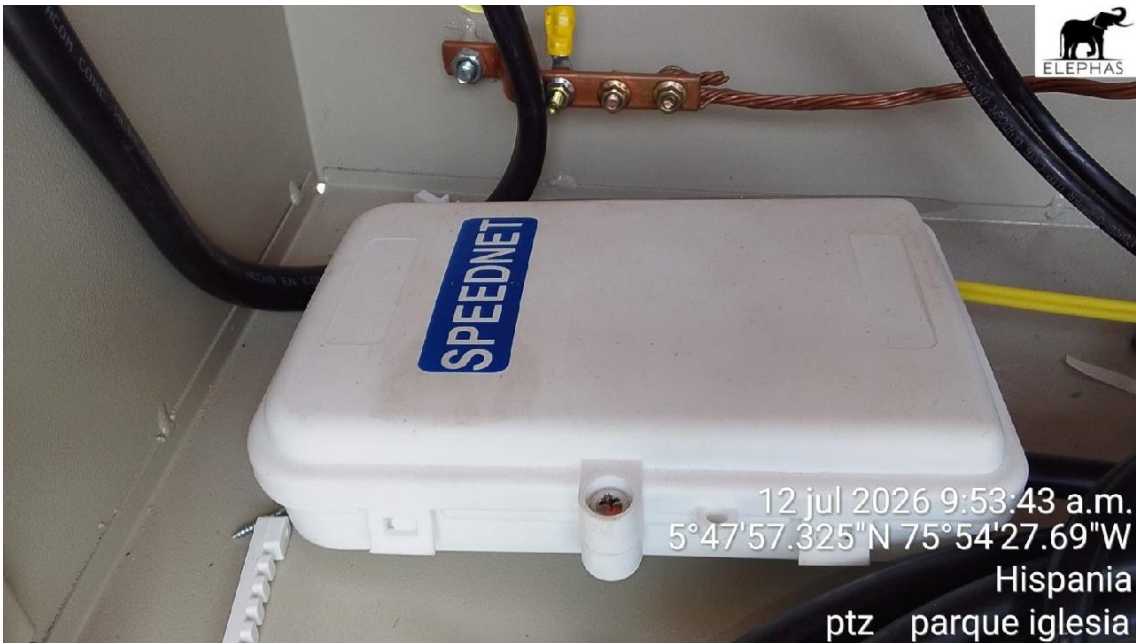
| Estado Fibra Óptica: | BUENO |

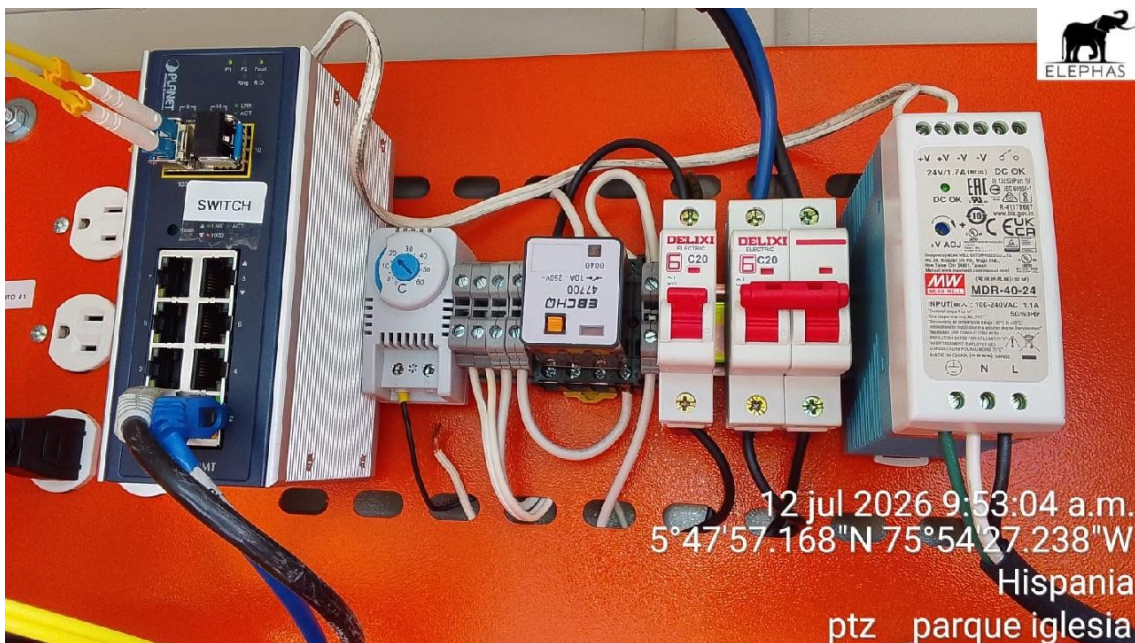
| Estado Switch: | BUENO |

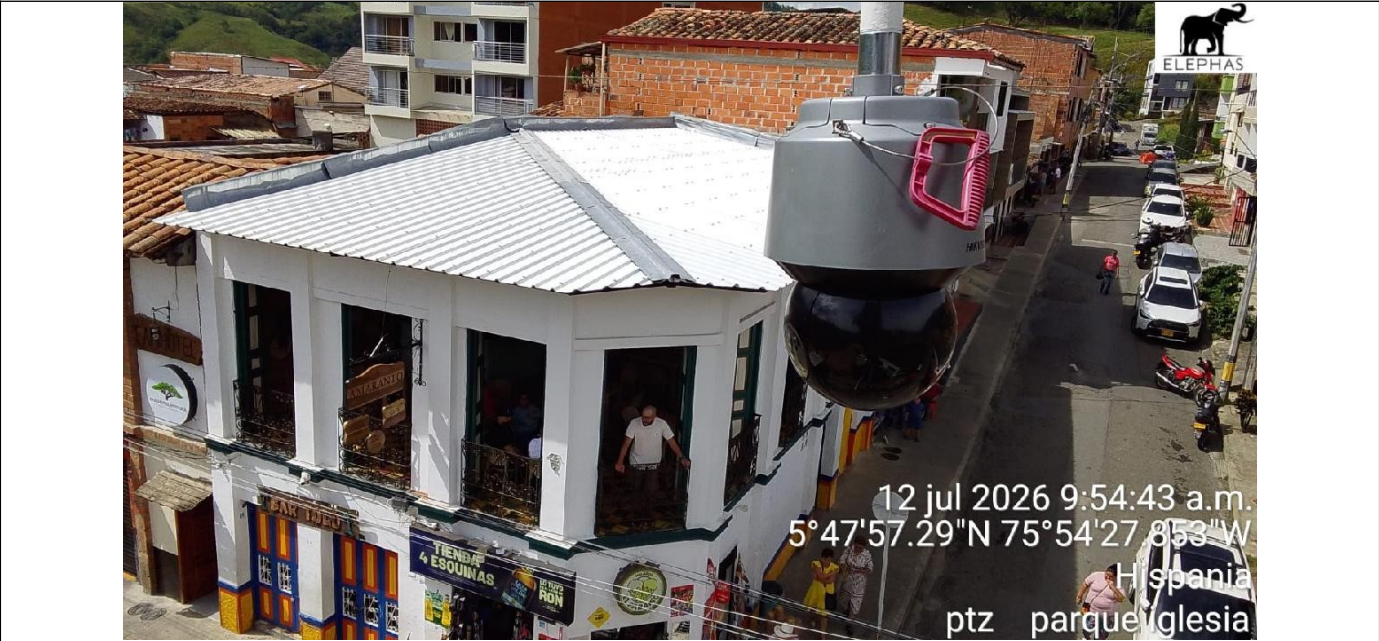
| Estado de la cámara | BUENO |
