| | <b>FICHA TÉCNICA DIAGNÓSTICO<br/>MANTENIMIENTO<br/>Proyecto Tasa de Seguridad</b> | <br>GOBERNACIÓN DE ANTIOQUIA<br>República de Colombia |

| Municipio | Jardín |

| El mantenimiento tiene relación con cuál componente: | CCM |
| Información ubicación CCM: | Estacion de policia |

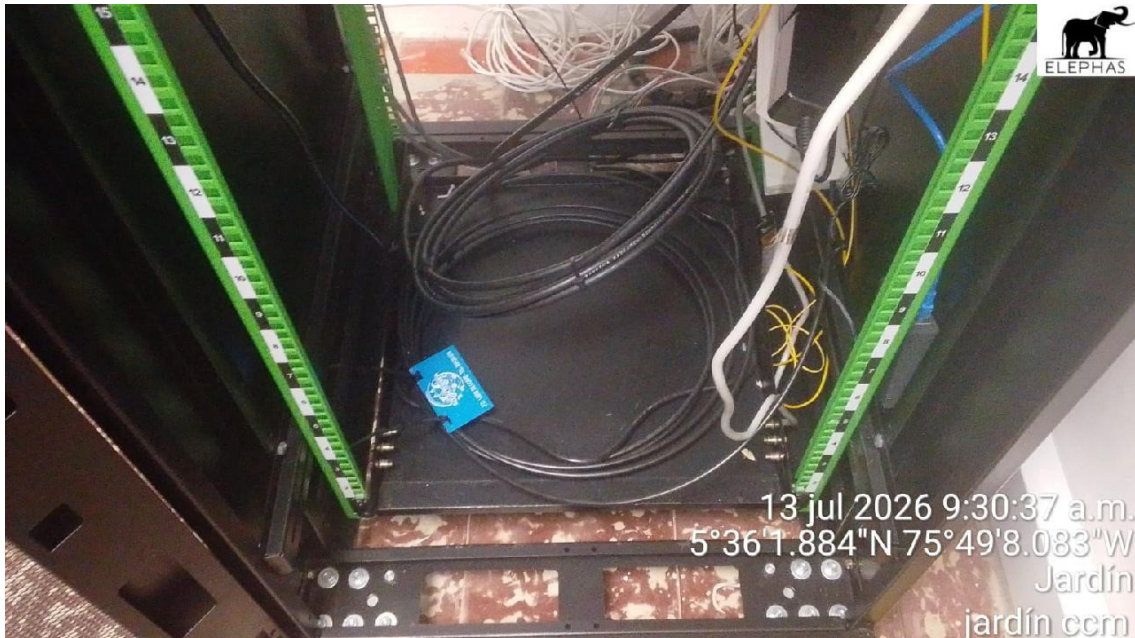
Foto UPS

| Estado UPS: | MALO |

| Observaciones UPS: | La UPS no se encuentra en el CCM, se debe validar si fue retirada por el aliado que la instalo |

| Observaciones generales del diagnóstico: | Se debe validar si la UPS efectivamente se encuentra en garantias, se recomienda el suministro y la intalacion de 1 DPU |

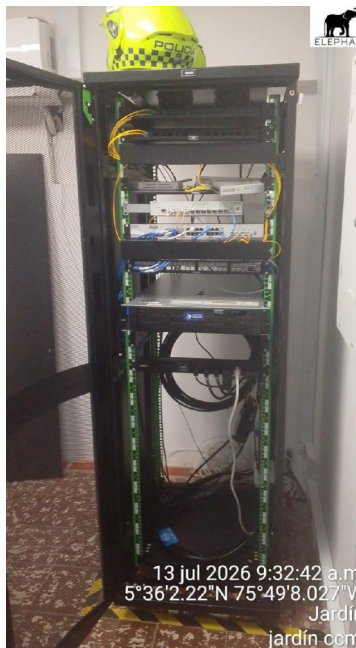
Foto PDU multitoma

| Estado PDU multitoma: | BUENO |

| Observaciones PDU multitoma: | La actual PDU no supe las necesidades de la cantidad de equipos instalados en el rack |

| ¿Requiere PDU multitoma? | SI |

| ACTIVIDAD EXTRA | |
|---|---|
| Descripción de la actividad | INST-OE10 Instalacion de PDU, multitoma horizontal de 8 entradas nema 5-15R polo aislado a tierra, incluye todos los elementos necesarios para su correcta instalacion. |
| Justificación | Se requiere la instalacion de 1 PDU para alimentar todo los equipos actualmente instalados |

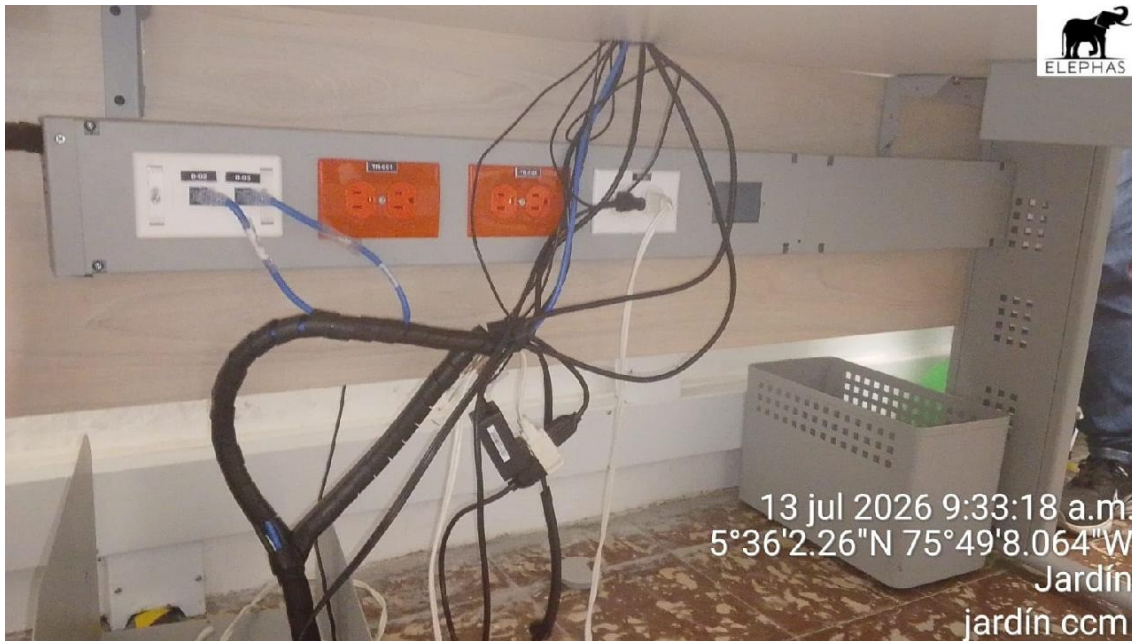
Foto toma 125 V

| Estado toma 125 V: | BUENO |

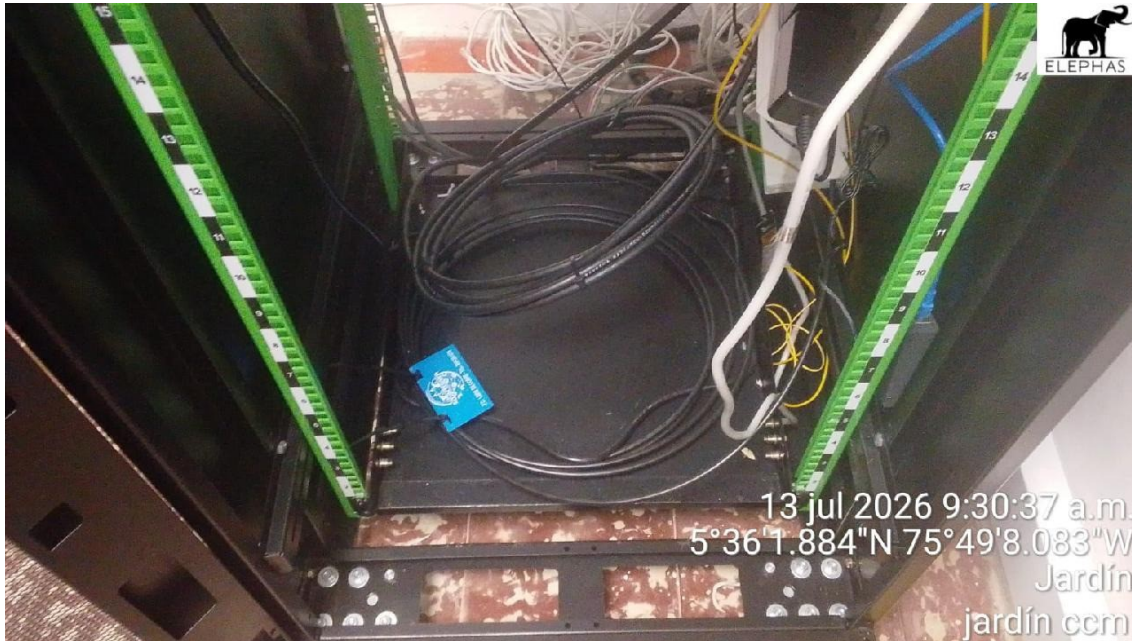
Foto fibra óptica

| Estado fibra óptica: | BUENO |

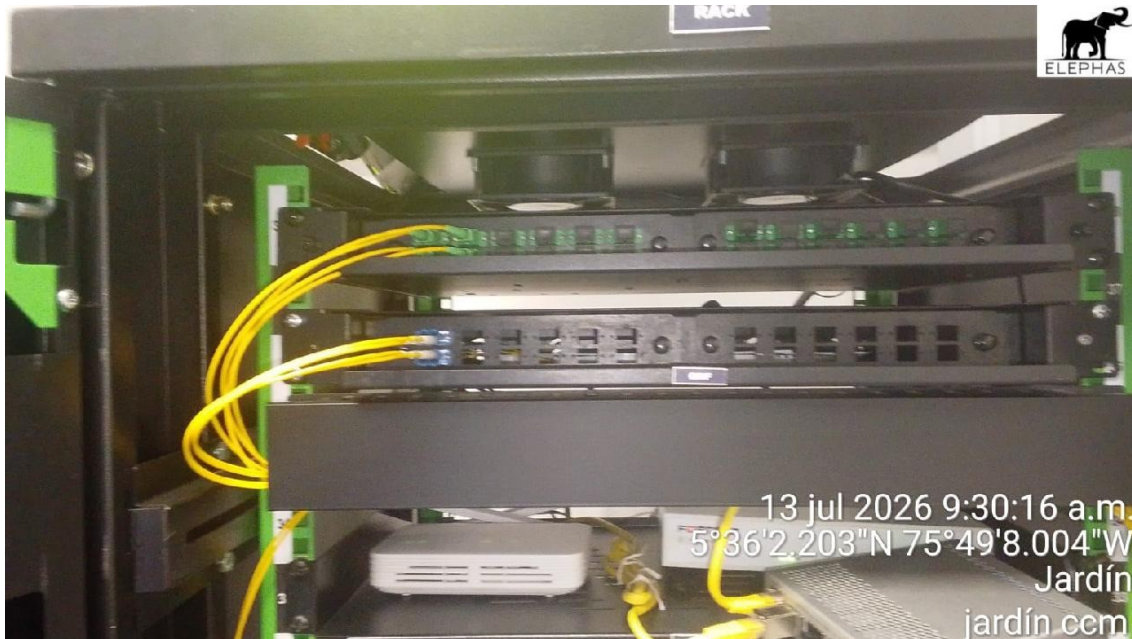
Foto ODF

| Estado ODF: | BUENO |

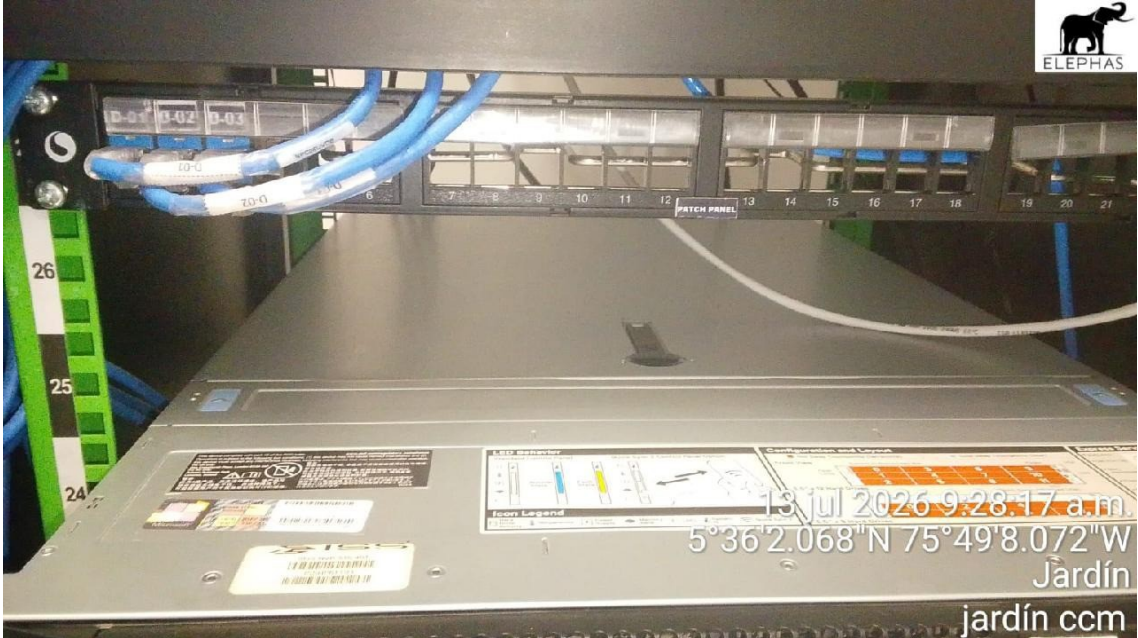
Foto patch panel

| Estado patch panel: | BUENO |

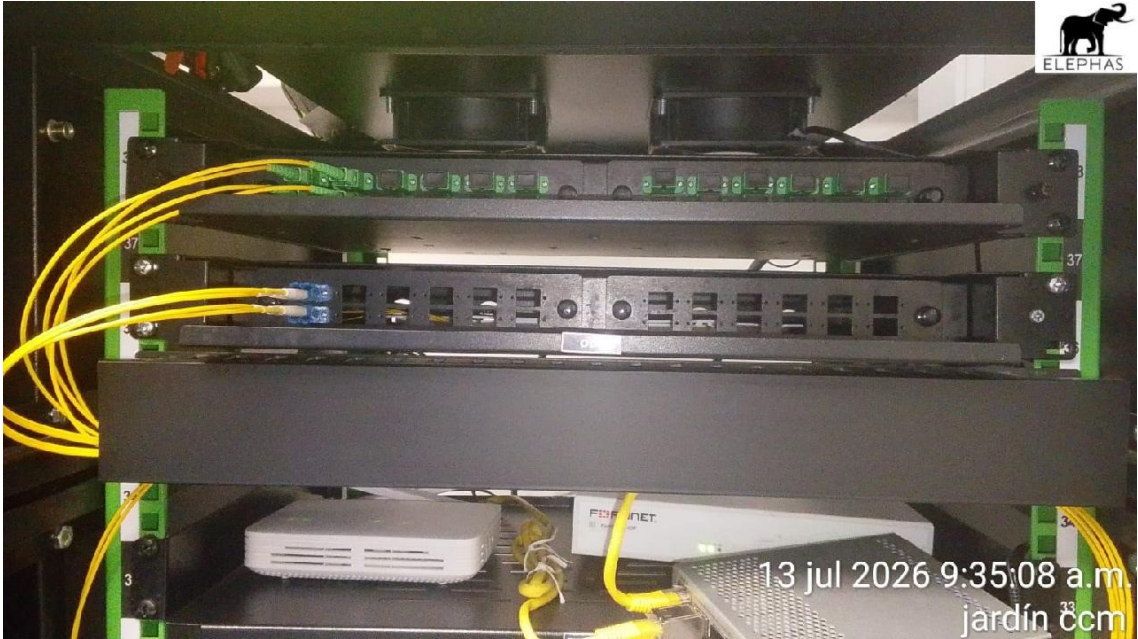
Foto organizador de cableado

| Estado organizador de cableado: | BUENO |

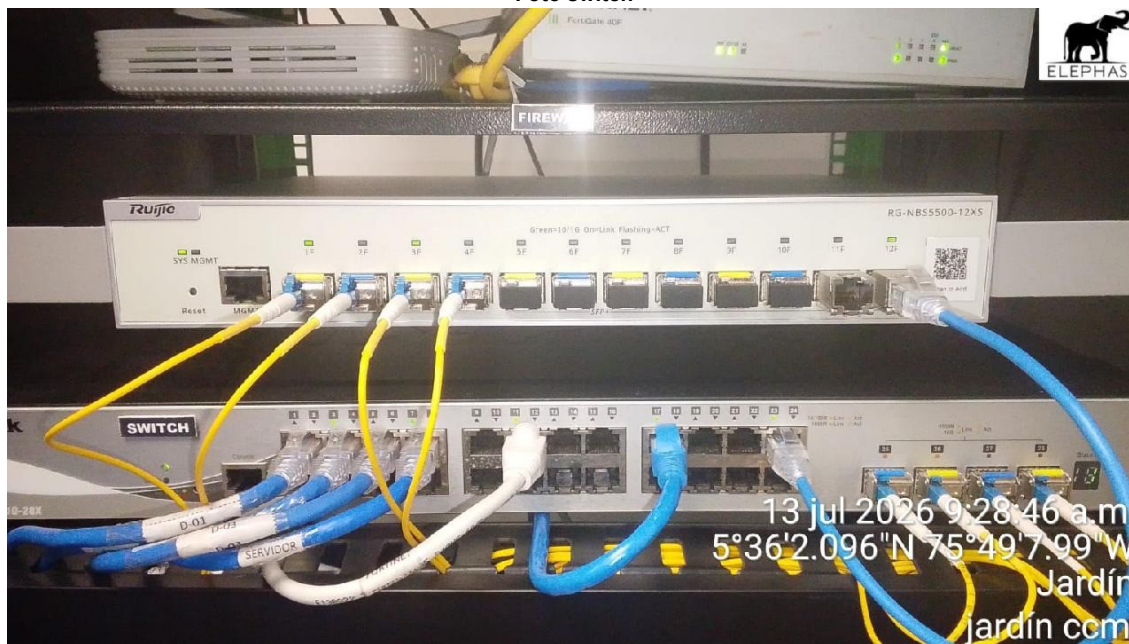
Foto switch

| Estado switch: | BUENO |

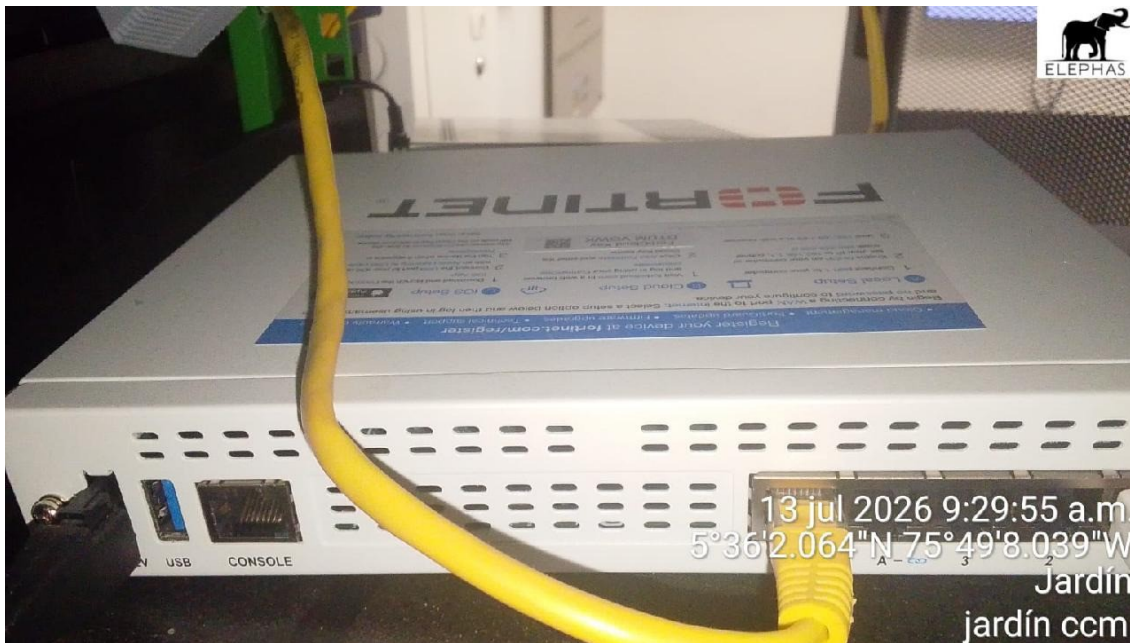
Foto firewall

| Estado firewall: | BUENO |

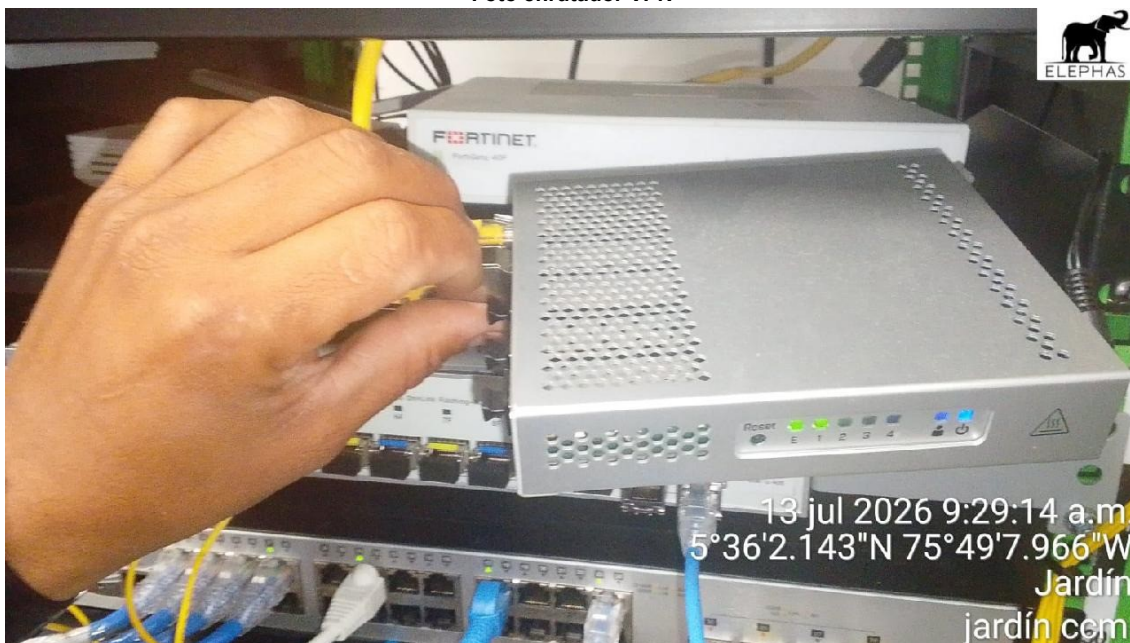
Foto enrutador VPN

Estado enrutador VPN:

BUENO

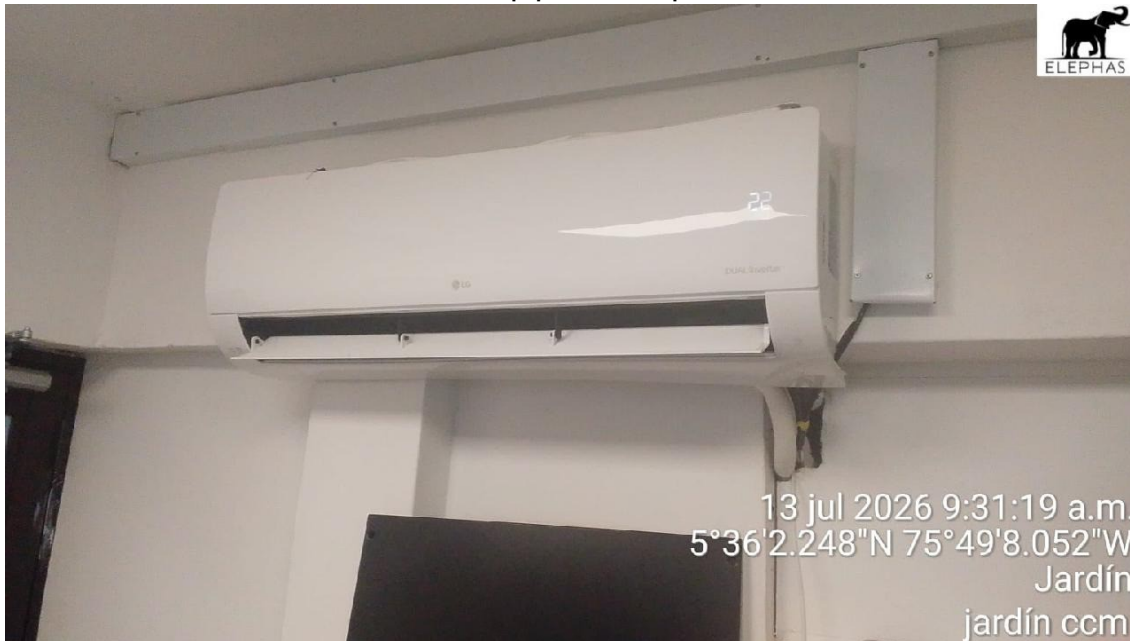
Foto equipo A/C mini split

BUENO

| Observaciones equipo A/C mini split: | se requiere mantenimiento del Aire |

| ACTIVIDAD EXTRA | |
|---|---|
| Descripción de la actividad | MANT-OE1 MANTENIMIENTO PREVENTIVO DE AIRE ACONDICIONADO |
| Justificación | Se requiere de mantenimiento preventivo al A/C |

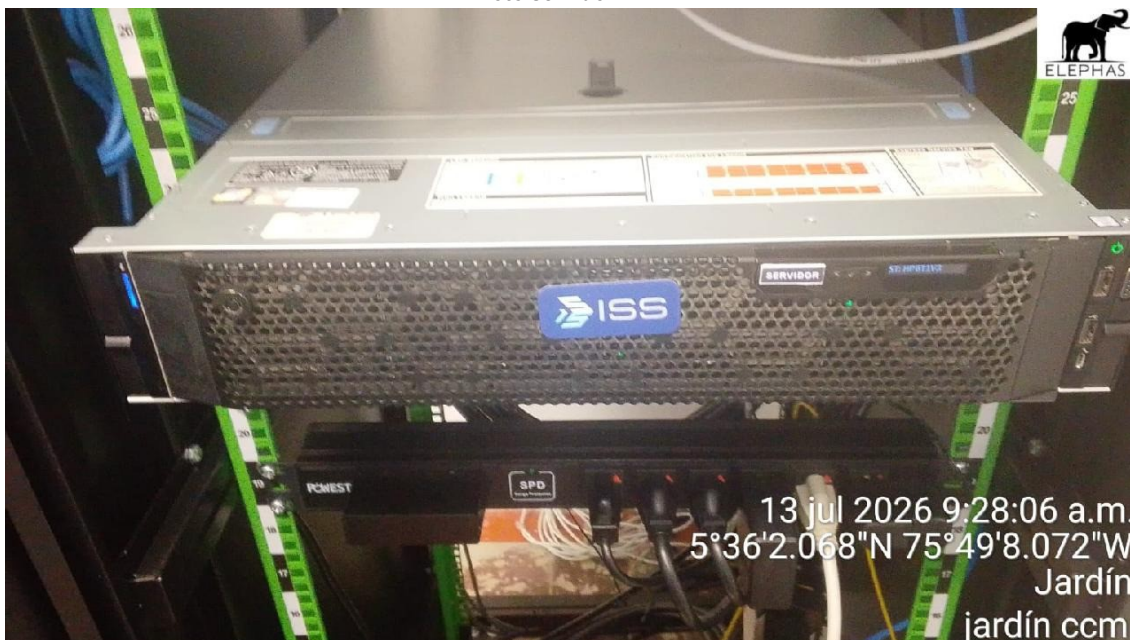
Foto servidor NVR

| Estado servidor NVR: | BUENO |

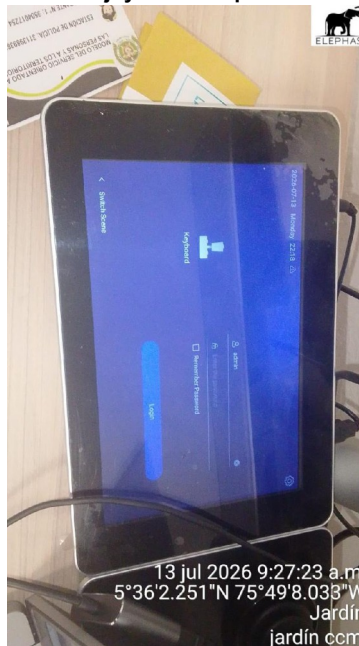
Foto joystick de operación

Estado joystick de operación:

BUENO

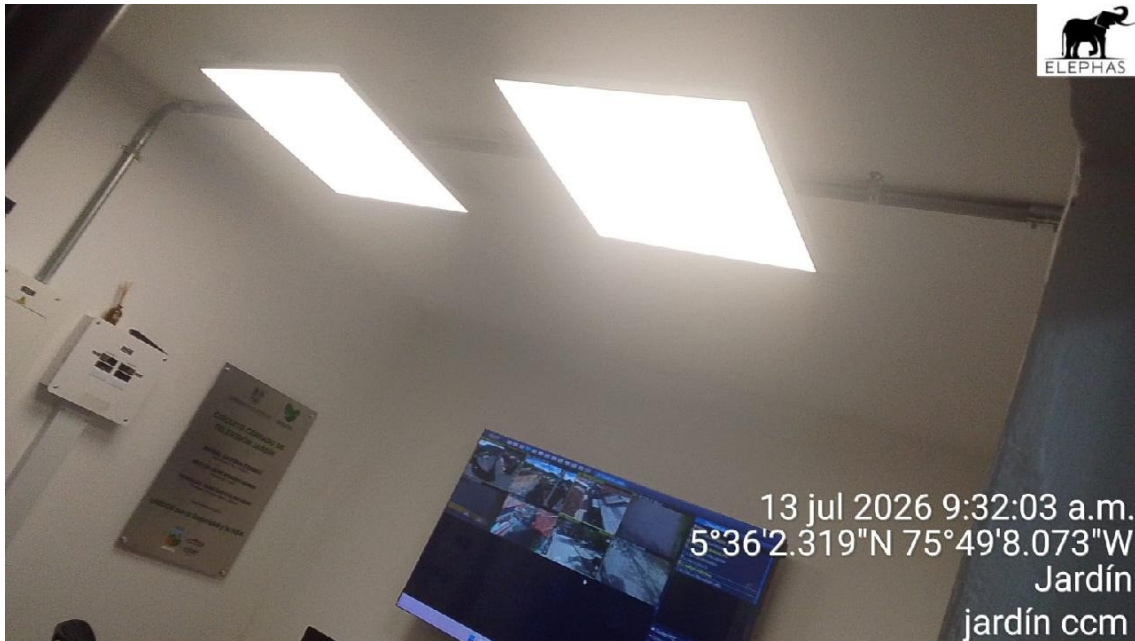
Foto luminarias

BUENO

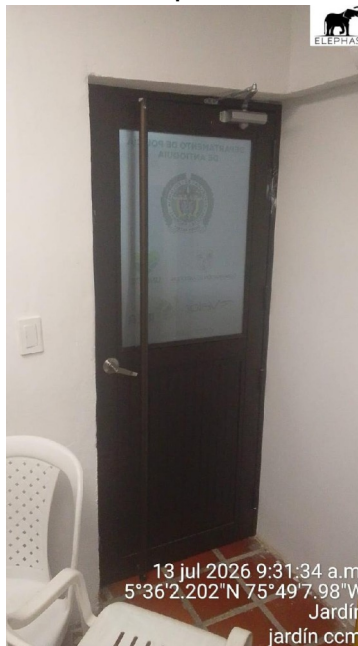
Foto puertas

BUENO
