**FICHA TÉCNICA DIAGNÓSTICO  
MANTENIMIENTO  
Proyecto Tasa de Seguridad**

| Vereda / sector | QUEBRADA BONITA |

| Información Ubicación CCTV | PVV 3 LPR Primavera |

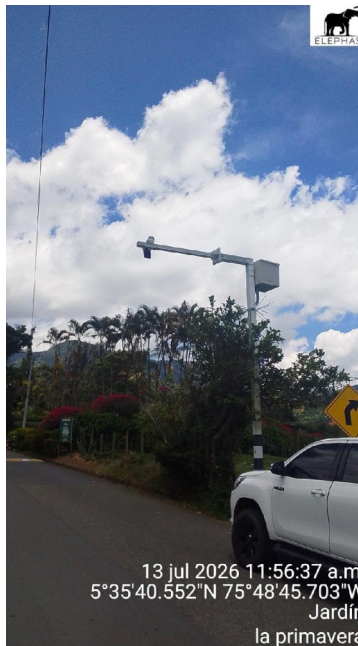
| ANCLAJE | |
|---|---|
| Estado en el que se encuentra el anclaje: | BUENO |

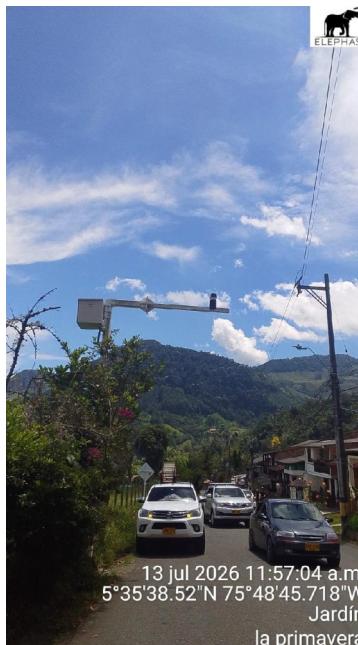
BUENO

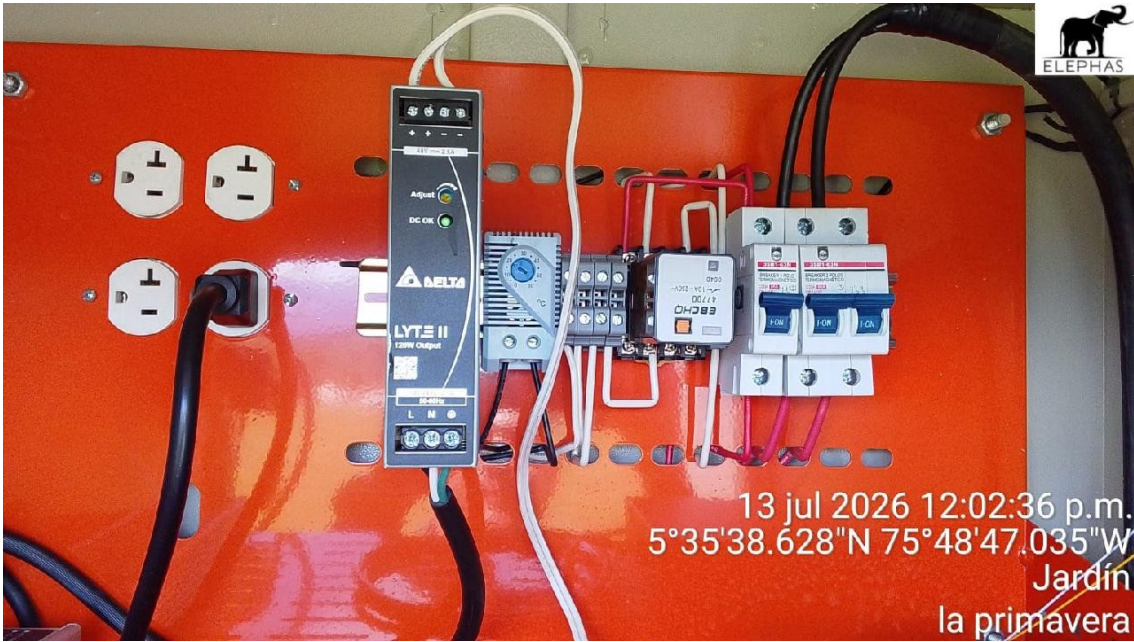
Foto Cables

| Estado Cables: | BUENO |

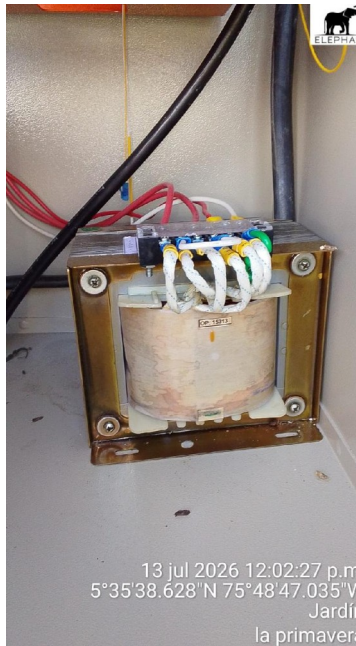
Foto Transformador Reductor

| Estado Transformador Reductor: | BUENO |

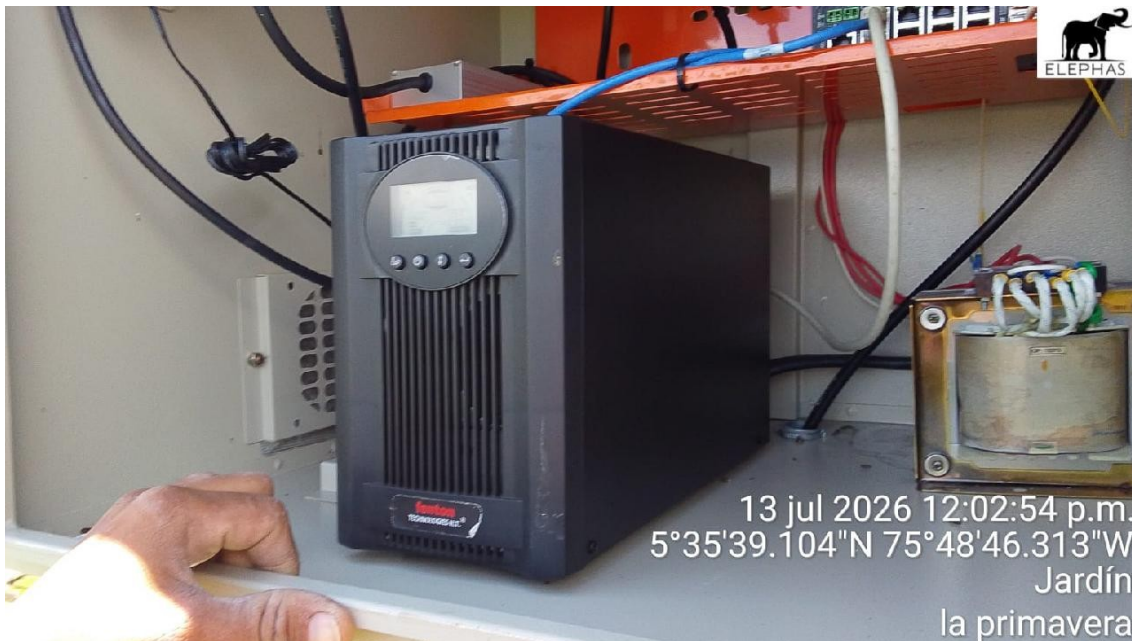
Foto UPS

| Estado UPS: | BUENO |

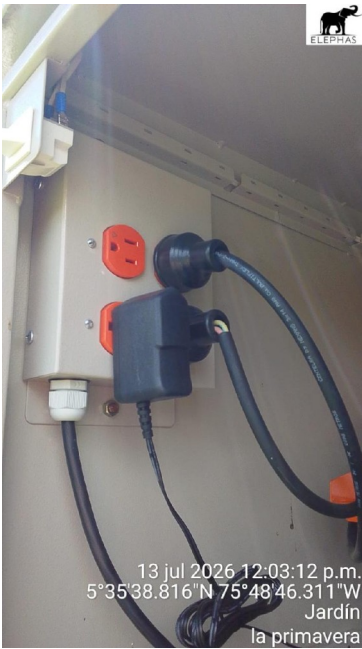
Foto Toma 125 V

| Estado Toma 125 V: | BUENO |

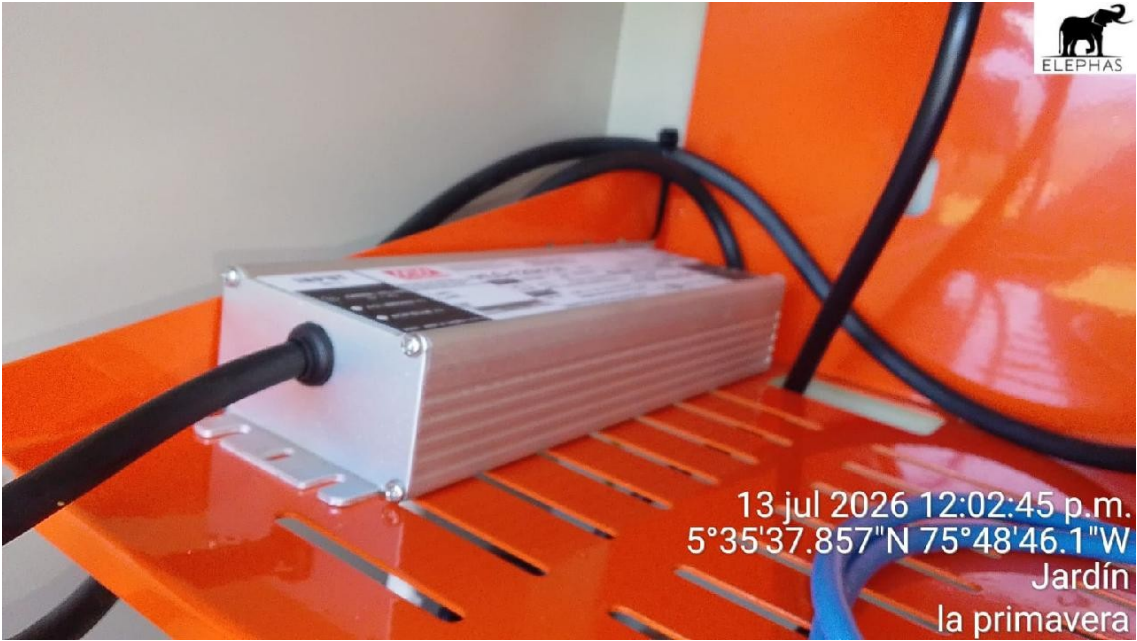
| Estado Inyector PoE: | BUENO |

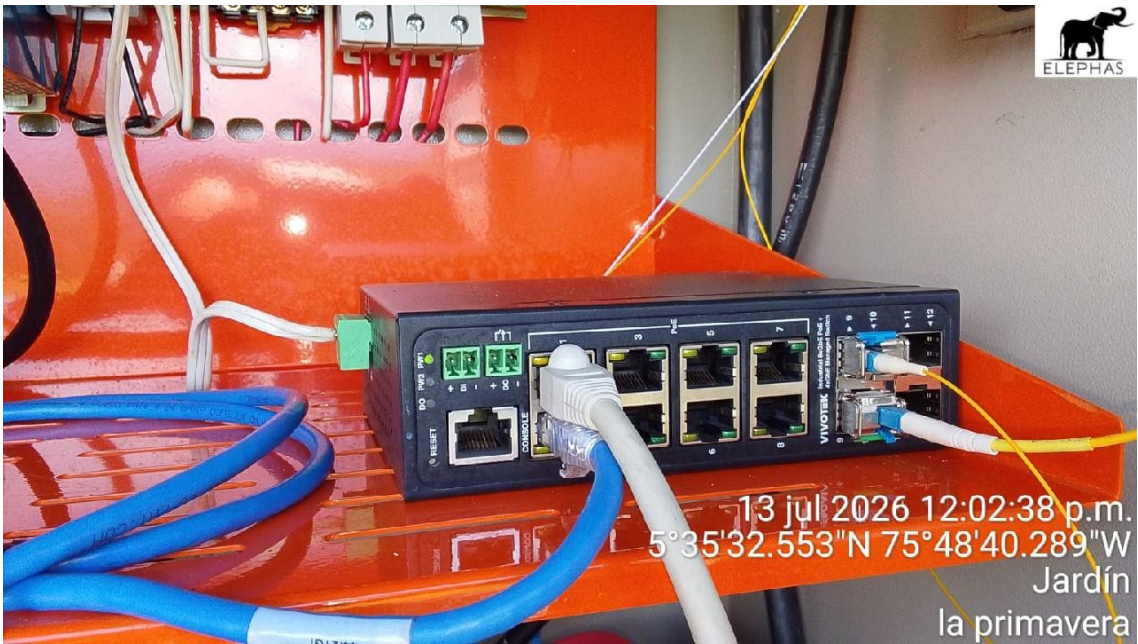
| Estado Switch: | BUENO |

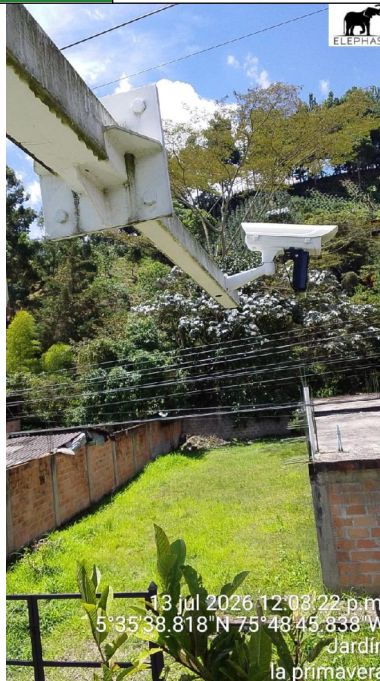
| | CÁMARA EXISTENTE 1 |

| Estado de la cámara | BUENO |

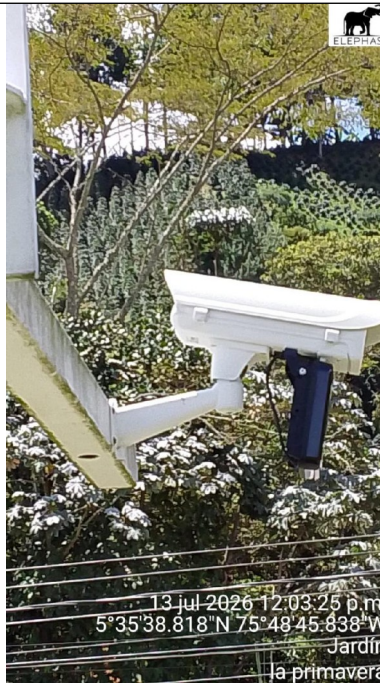
| | CÁMARA EXISTENTE 2 |

| Estado de la cámara | BUENO |
