# FICHA TÉCNICA DIAGNÓSTICO MANTENIMIENTO Proyecto Tasa de Seguridad

| Vereda / sector | SERRANIAS |
| Dirección del punto / sector | Hostal Mi Sueno Jardin |

| Información Ubicación CCTV | PVV 1 Sector Guayaquil |

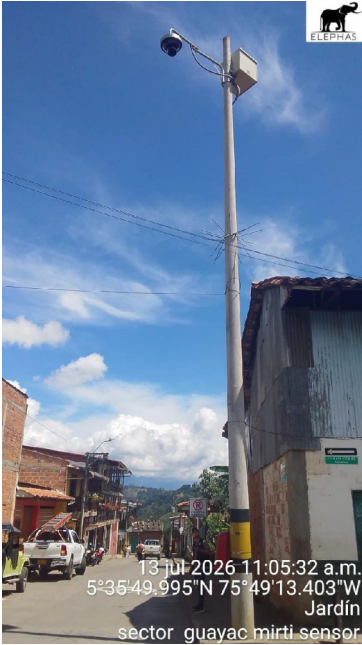
| Estado en el que se encuentra el anclaje: | | BUENO |

| Requiere Cambio de anclaje: | | NO |

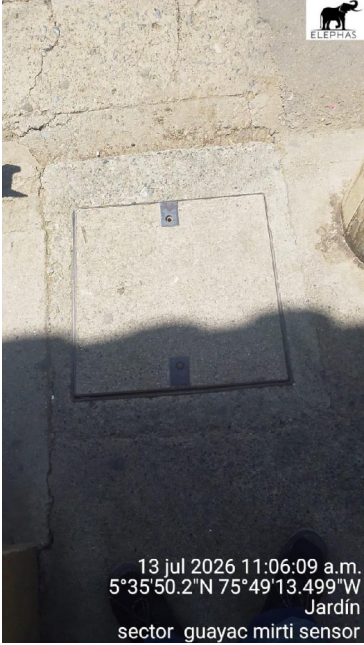
| Estado Caja 50x50: | BUENO |

| Requiere Infraestructura Subterránea: | NO |

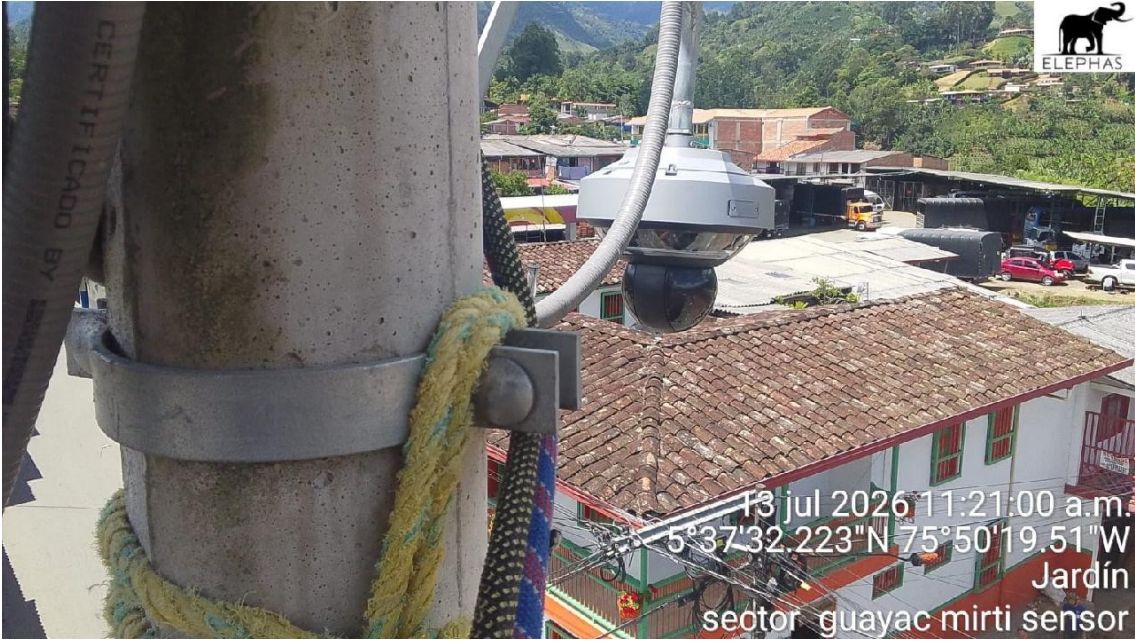
| Estado Brazo de Soporte: | BUENO |

| Requiere Brazo de Soporte: | NO |

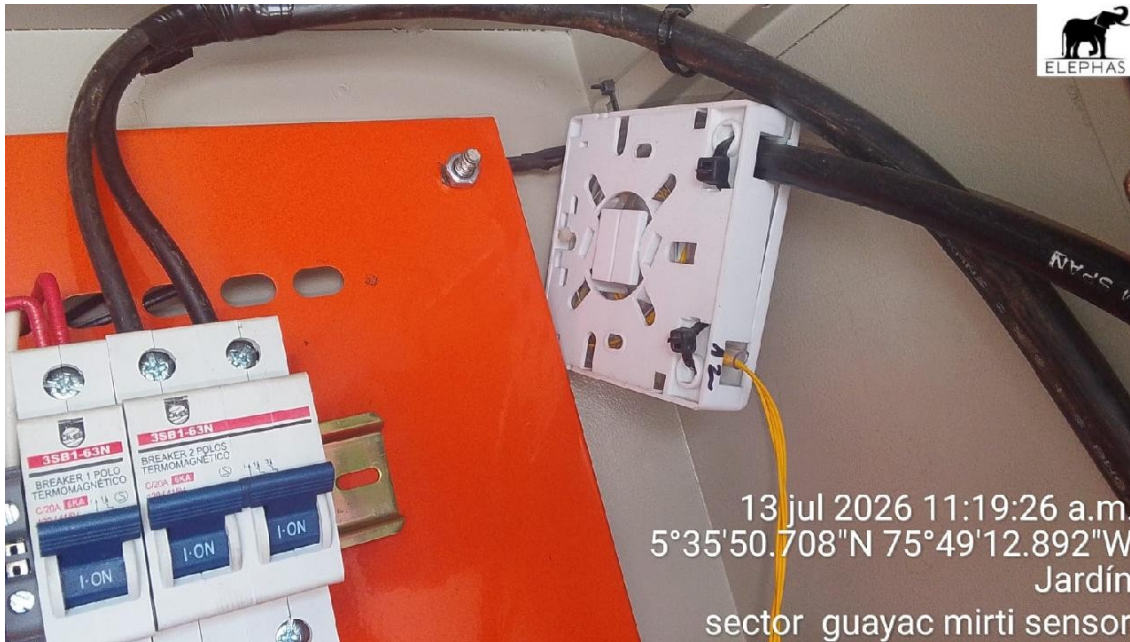
Foto Cables

| Estado Cables: | BUENO |

| Requiere Cables: | NO |

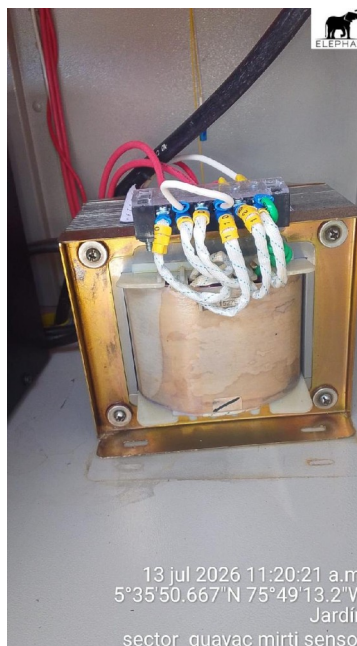
Foto Transformador Reductor

| Estado Transformador Reductor: | BUENO |

| Requiere Transformador Reductor: | NO |

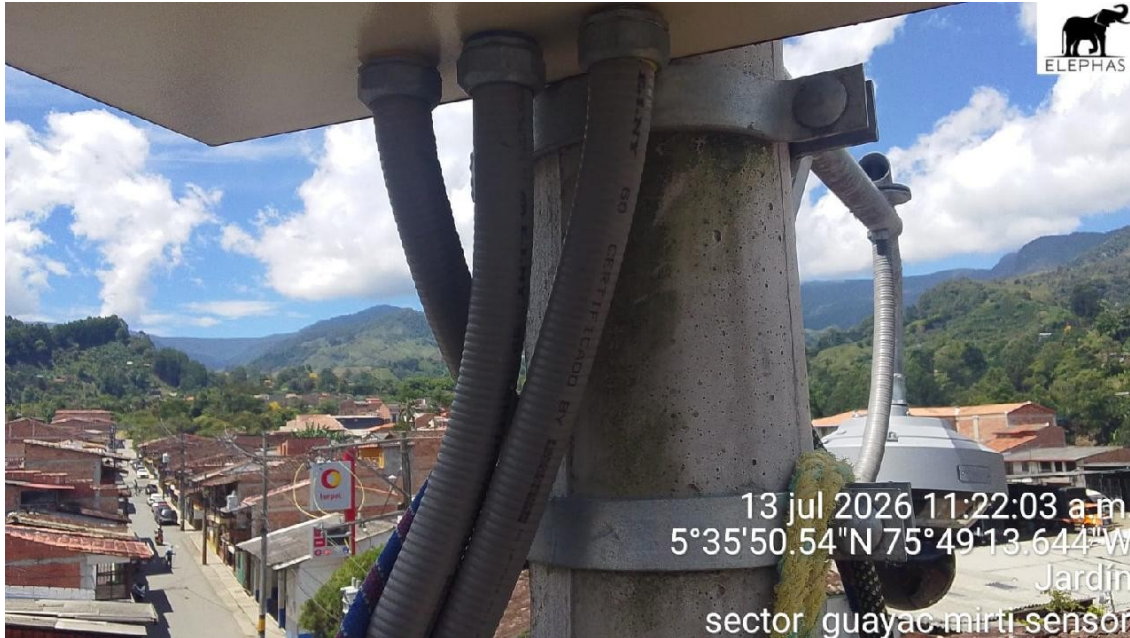
Foto Coraza

| Estado Coraza: | BUENO |

| Requiere Coraza 3/4": | NO |

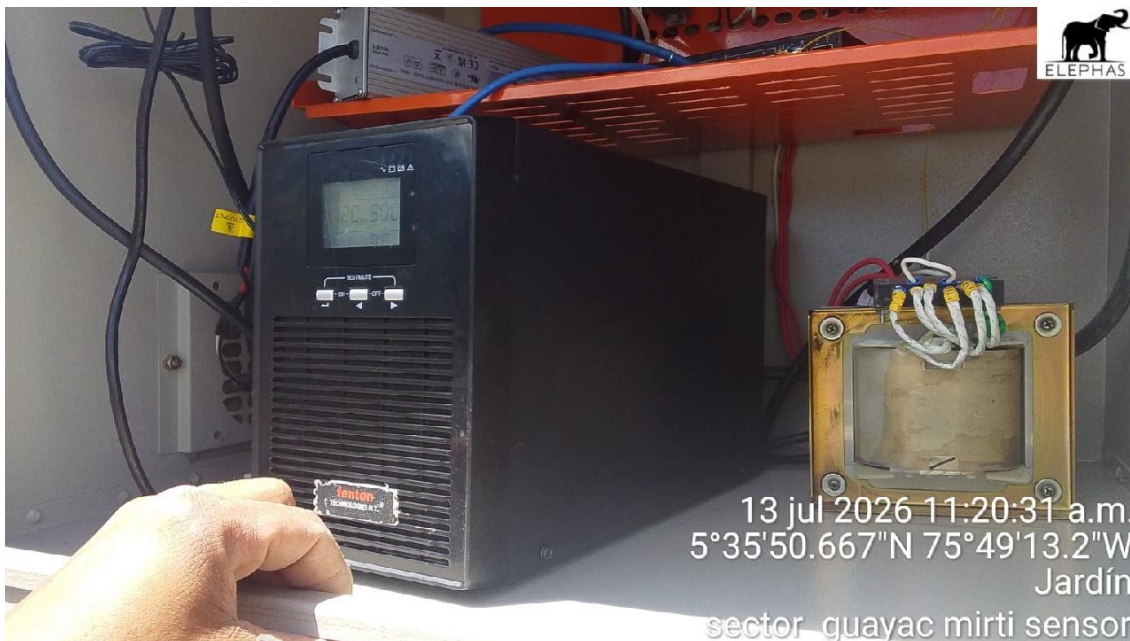
Foto UPS

| Estado UPS: | BUENO |

| Requiere UPS: | NO |

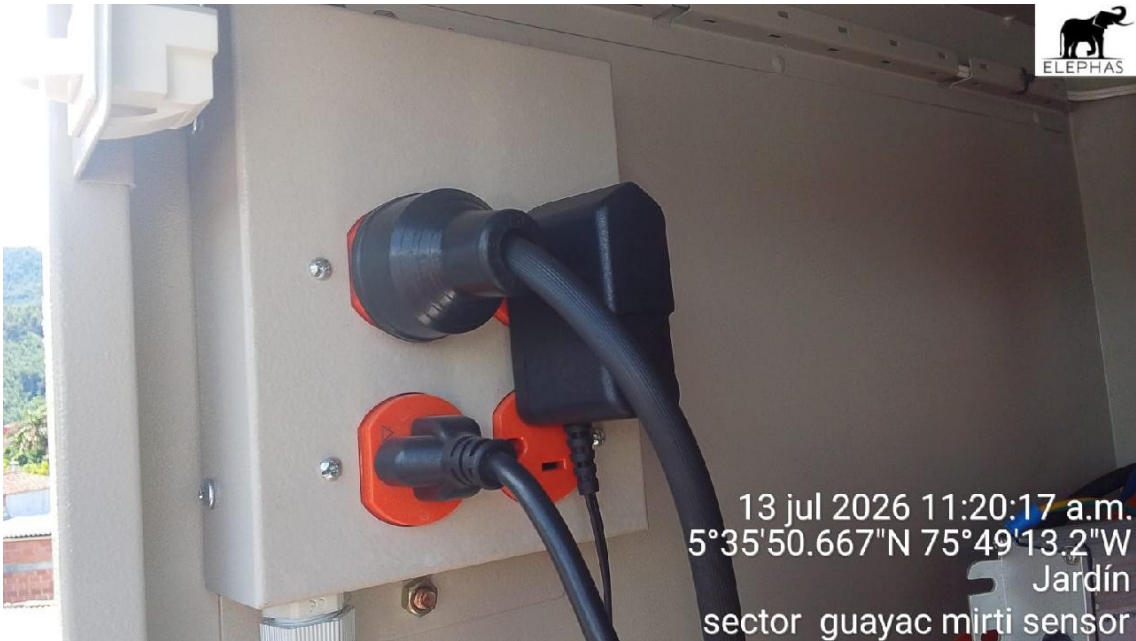
Foto Toma 125 V

| BATERÍAS UPS | |
|---|---|
| Estado Toma 125 V: | BUENO |

| Requiere Toma 125 V: | NO |

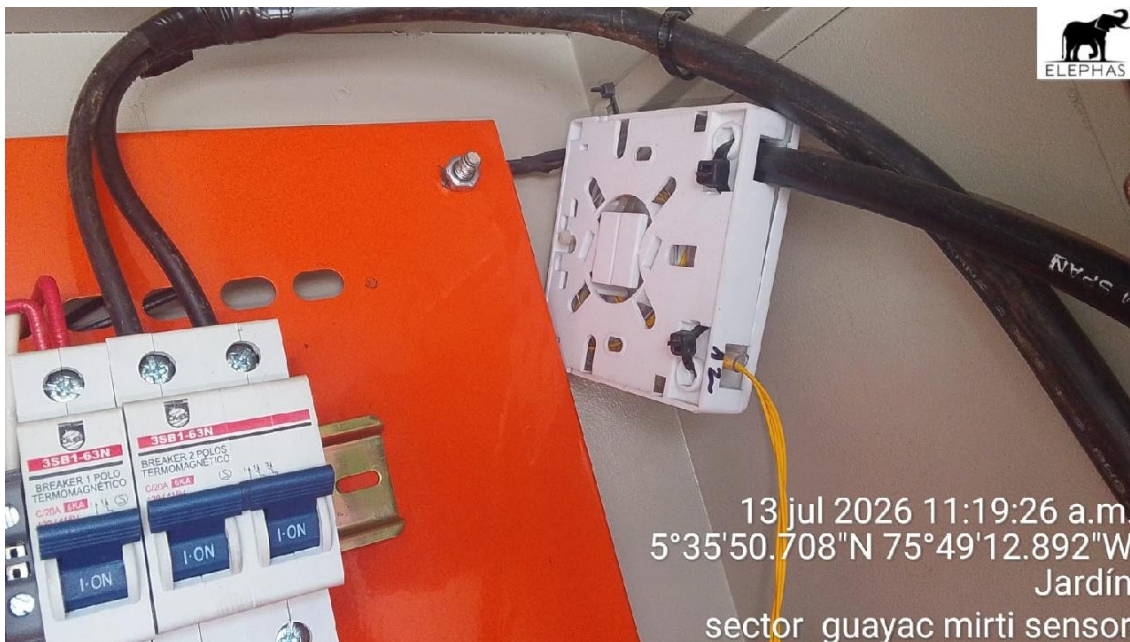
| FIBRA ÓPTICA MONOMODO 24 HILOS | |
|---|---|
| Estado Fibra Óptica: | BUENO |

| Requiere Fibra Óptica: | NO |

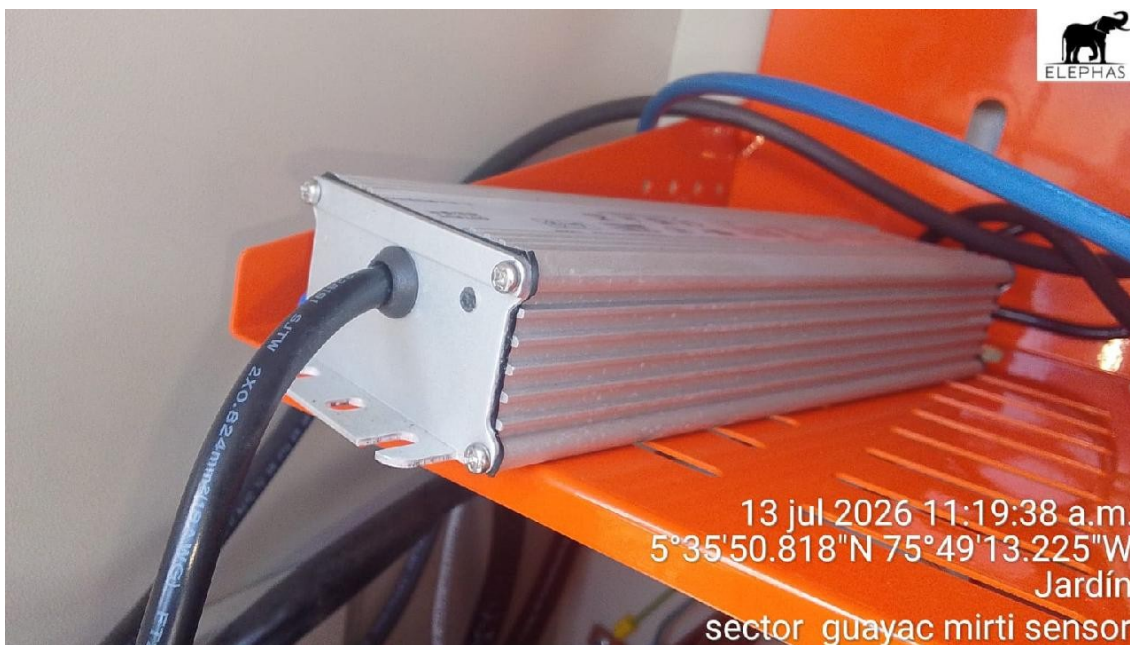
| Estado Inyector PoE: | BUENO |

| Requiere Inyector PoE: | NO |

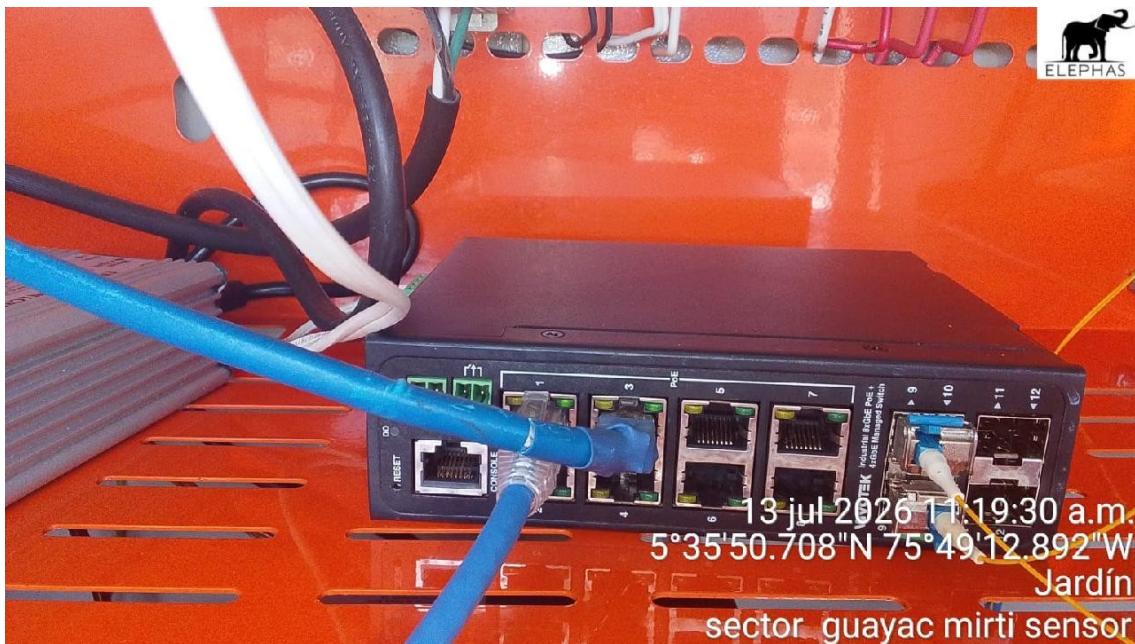
| Estado Switch: | BUENO |

| Requiere Switch: | NO |

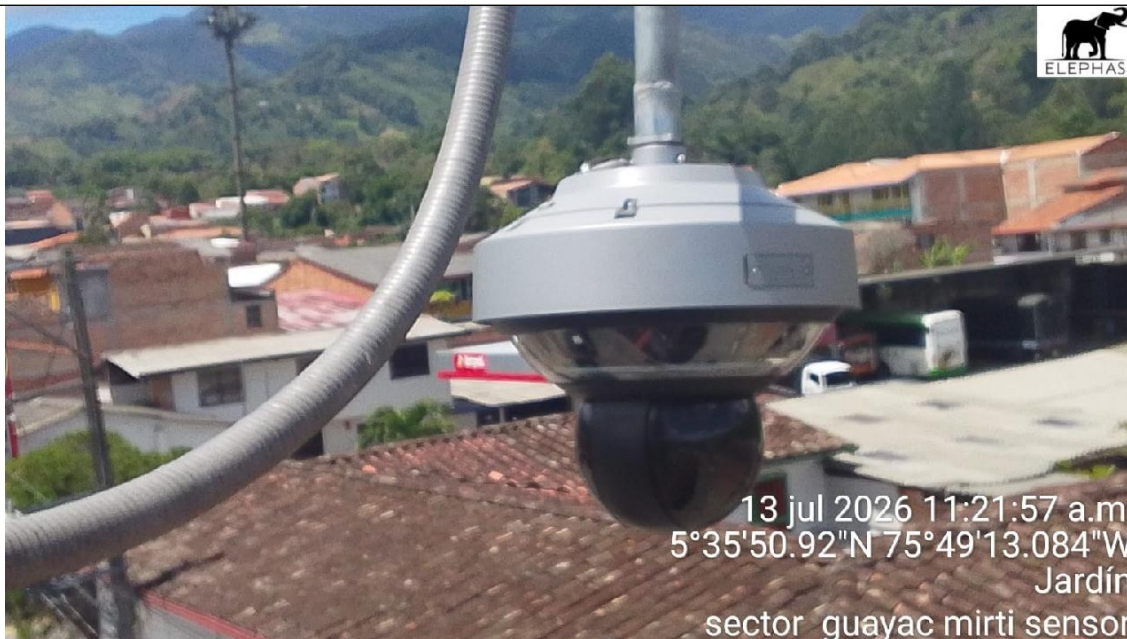
| Estado de la cámara | BUENO |

| ¿Requiere Cámara? | NO |
