| Contrato disponible | 166_2026 |

## 1. LOCALIZACIÓN DEL DIAGNÓSTICO

| El mantenimiento tiene relacion con cual componente: | CCTV |
| Información Ubicación CCTV | PVV 5 Parque |

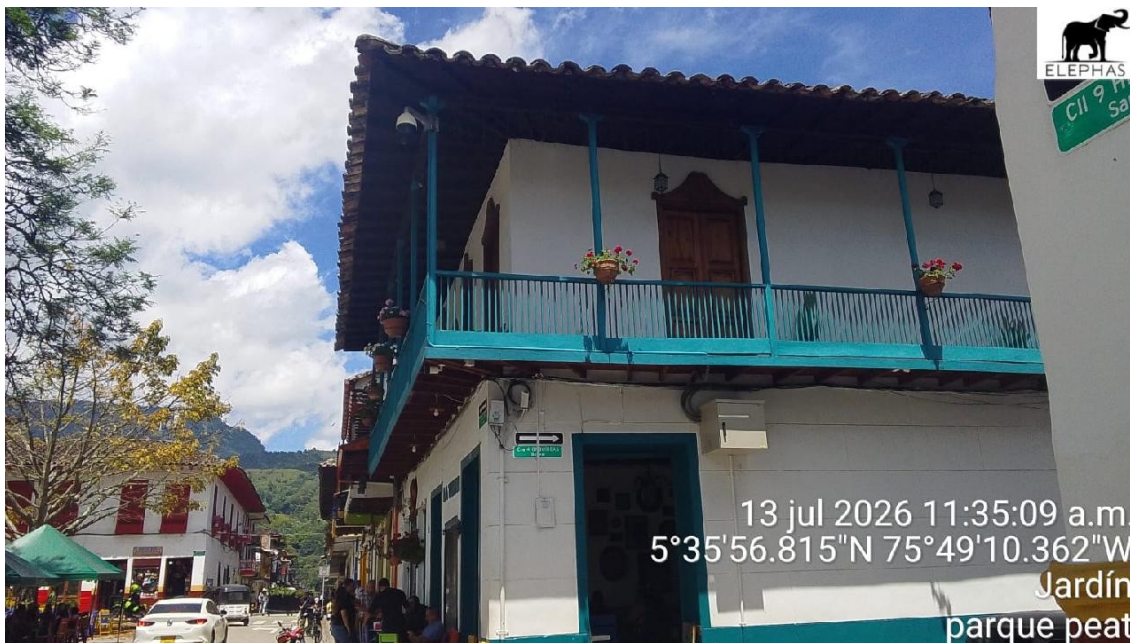
GABINETE METÁLICO

BUENO

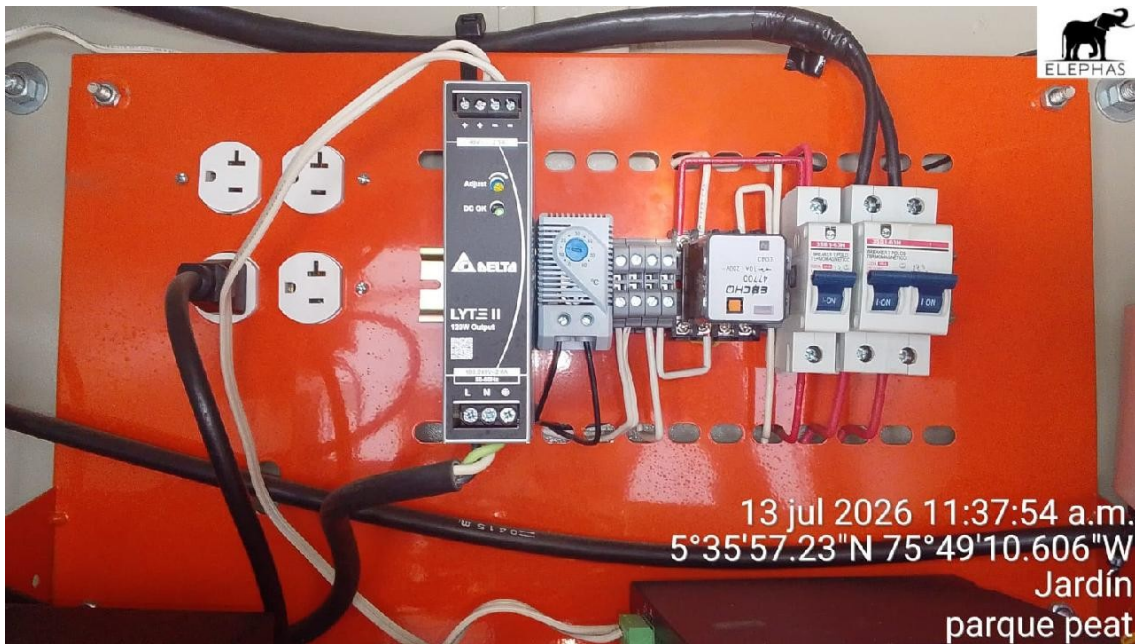
Foto Cables

| Estado Cables: | BUENO |

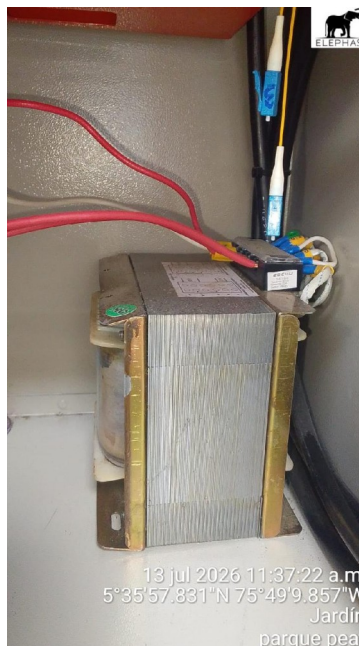
Foto Transformador Reductor

| Estado Transformador Reductor: | BUENO |

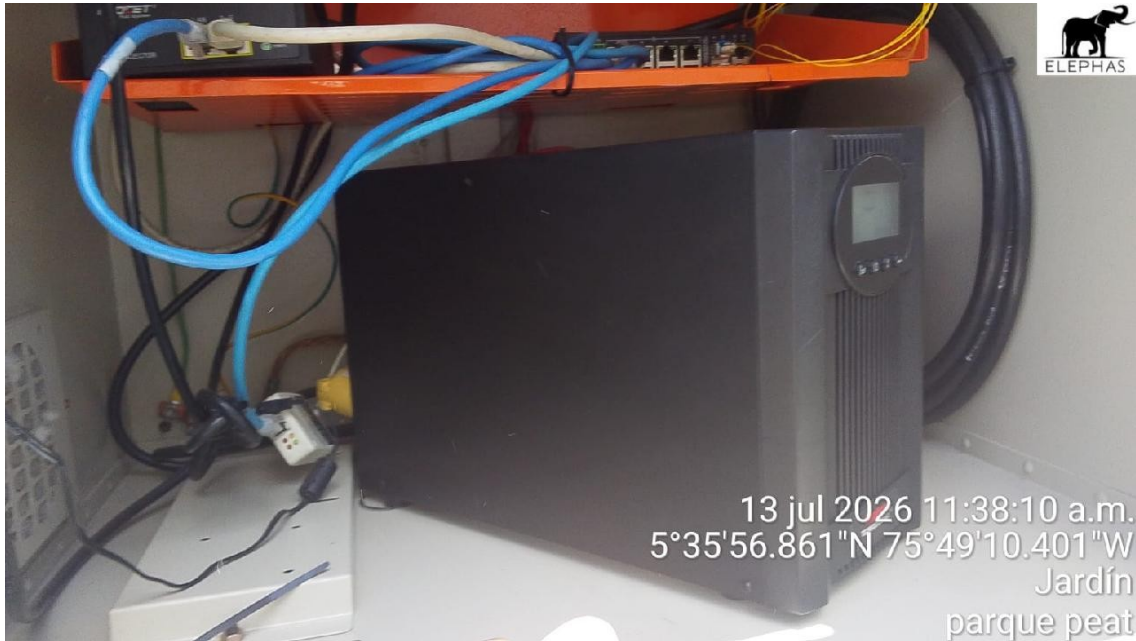
Foto UPS

| Estado UPS: | BUENO |

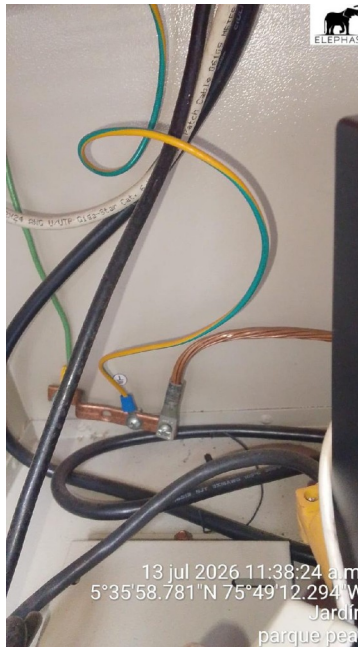
Foto SPT

| Estado SPT: | BUENO |

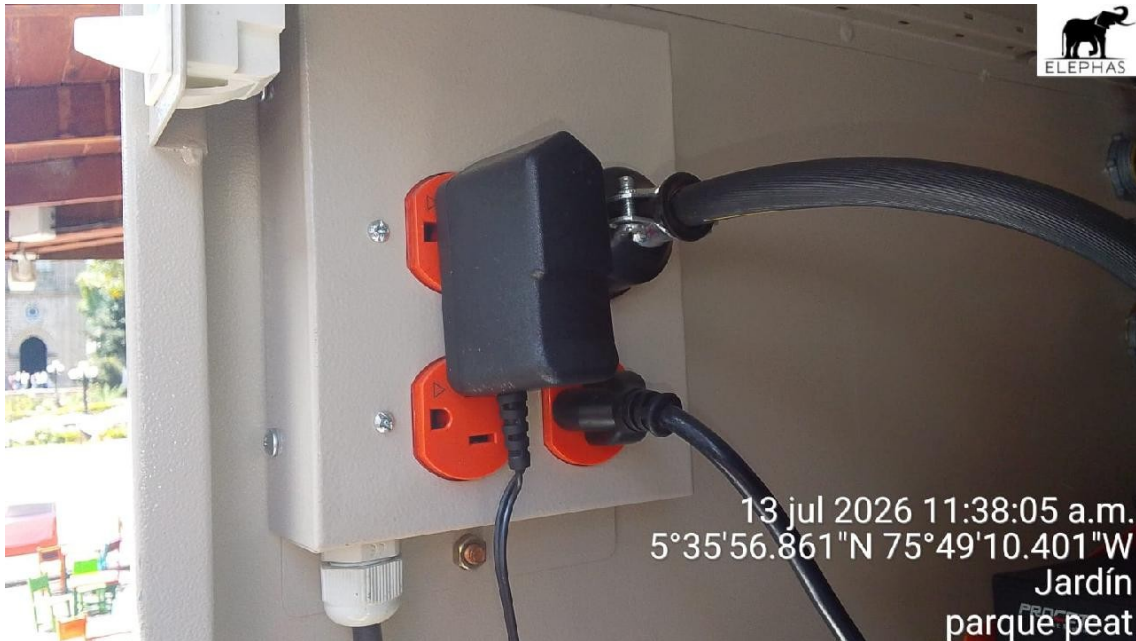
Foto Toma 125 V

| Estado Toma 125 V: | BUENO |

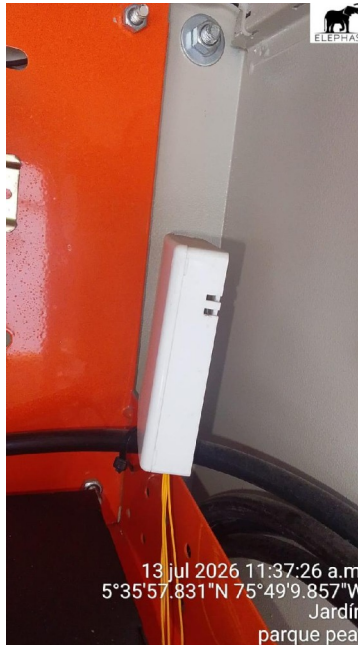
| Estado Fibra Óptica: | BUENO |

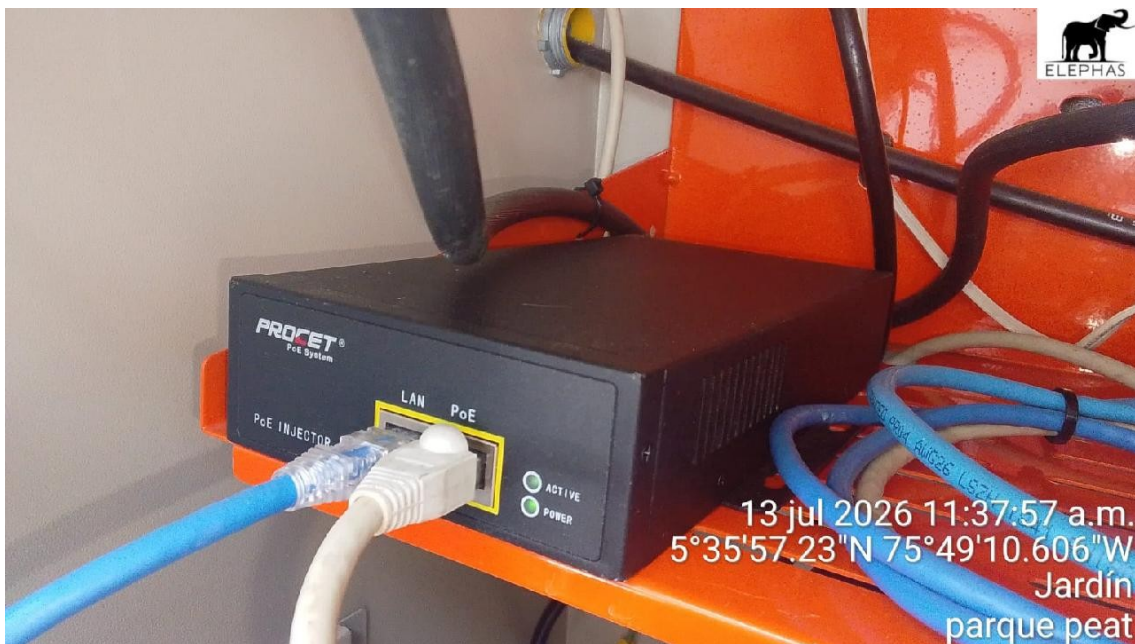
| Estado Inyector PoE: | BUENO |

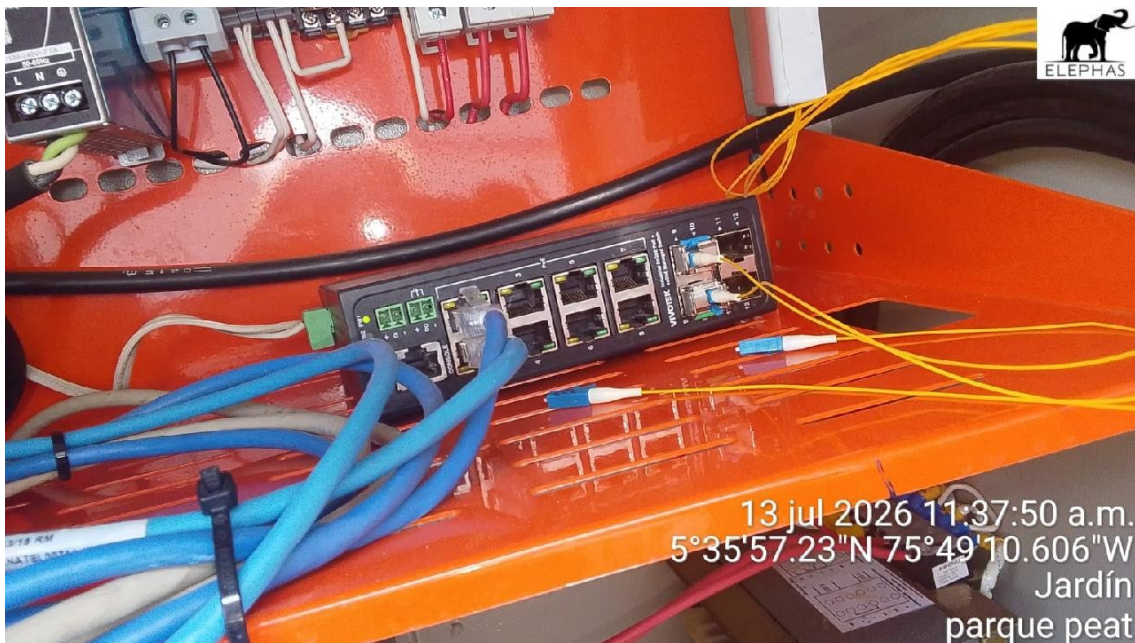
| Estado Switch: | BUENO |

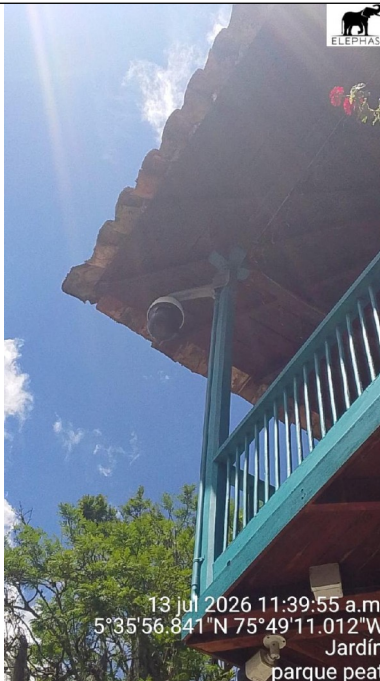
| Estado de la cámara | BUENO |
