| Operador | ELEPHAS SAS |
| Contrato disponible | 166_2026 |

| El mantenimiento tiene relacion con cual componente: | CCTV |
| Información Ubicación CCTV | PVV 2 LPR Sector La trilladora |

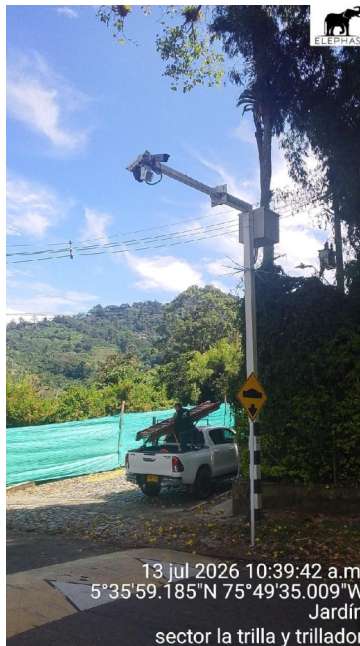
| ANCLAJE | |
|---|---|
| Estado en el que se encuentra el anclaje: | BUENO |

NO

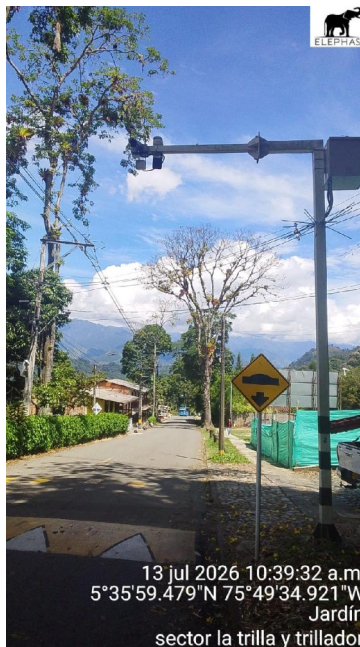
BUENO

NO

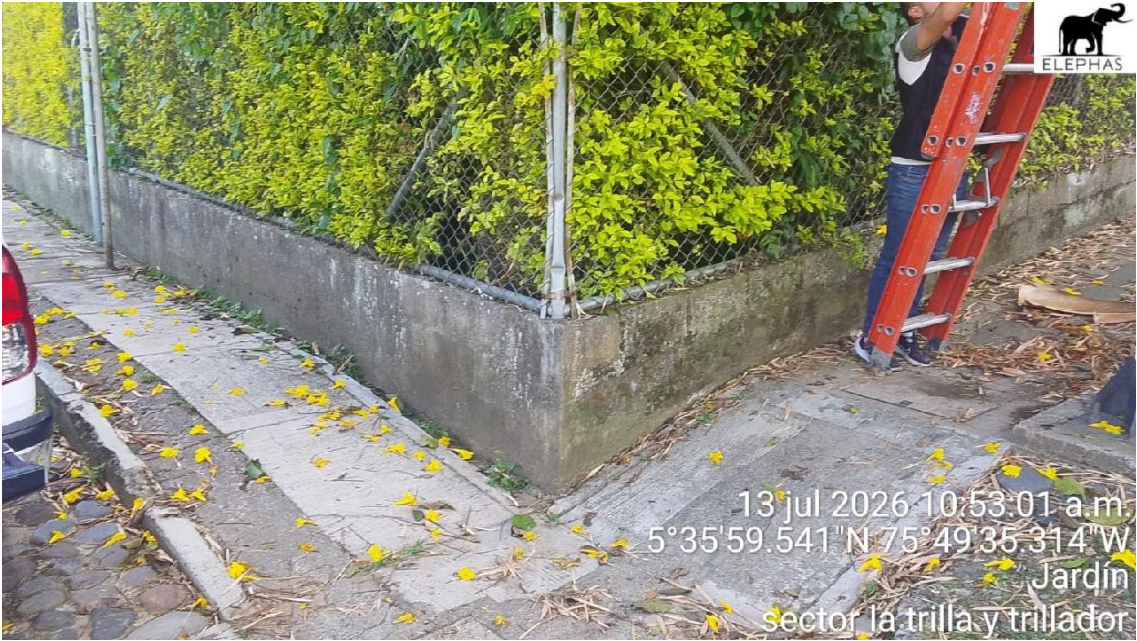
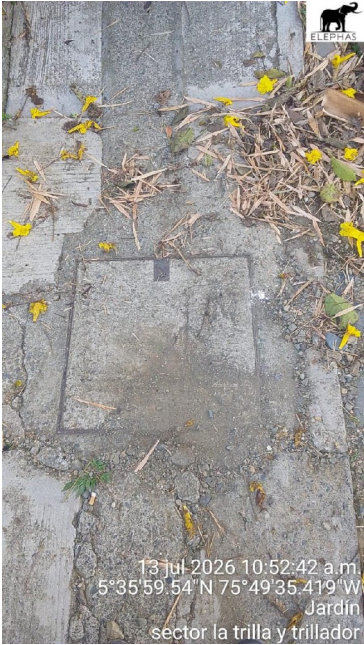
| Estado Canalización: | | BUENO |
| Estado Tubería: | | BUENO |
| Estado Caja 50x50: | | BUENO |

| Requiere Infraestructura Subterránea: | | NO |

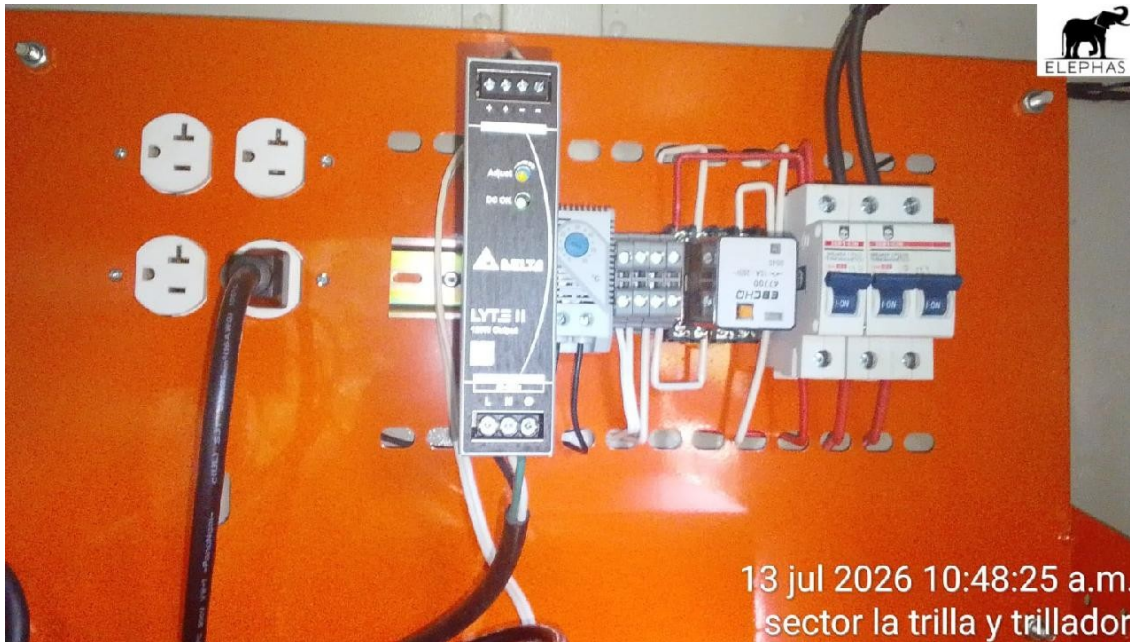
Foto Cables

| Estado Cables: | BUENO |

| Requiere Cables: | NO |

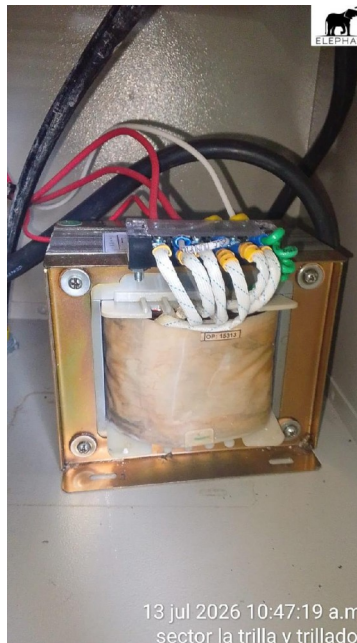
Foto Transformador Reductor

| Estado Transformador Reductor: | BUENO |

| Requiere Transformador Reductor: | NO |

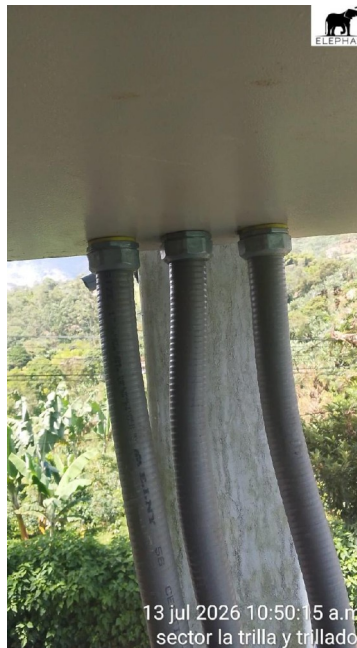
Foto Coraza

| Estado Coraza: | BUENO |

| Requiere Coraza 3/4": | NO |

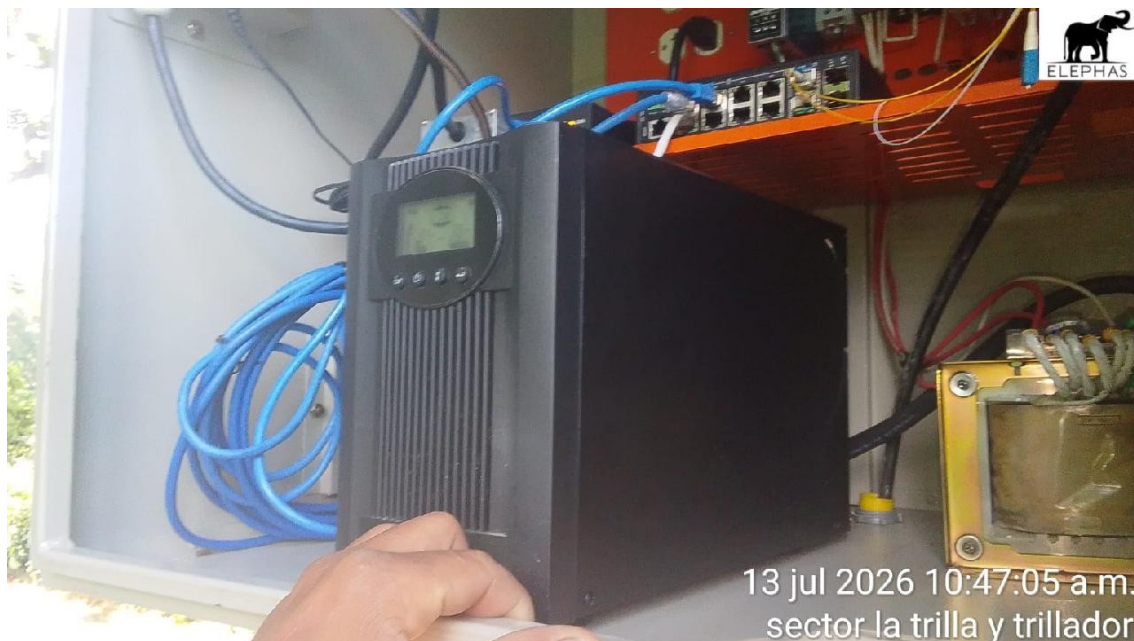
Foto UPS

| Estado UPS: | BUENO |

| Requiere UPS: | NO |

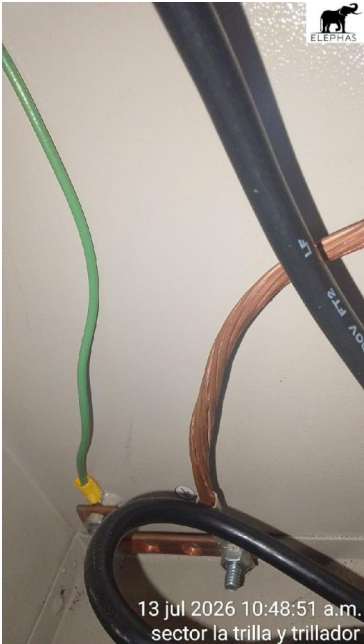
| Foto SPT | |

| Estado SPT: | BUENO |

| Requiere SPT: | NO |

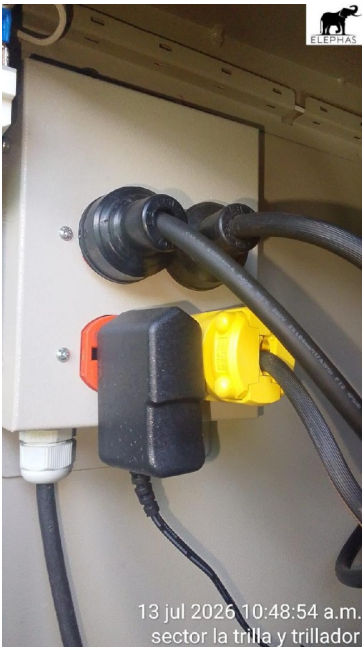
Foto Toma 125 V

| Estado Toma 125 V: | BUENO |

| Requiere Toma 125 V: | NO |

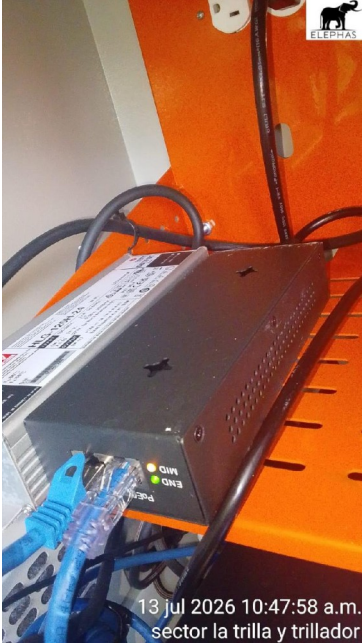
| Estado Inyector PoE: | BUENO |

| Requiere Inyector PoE: | NO |

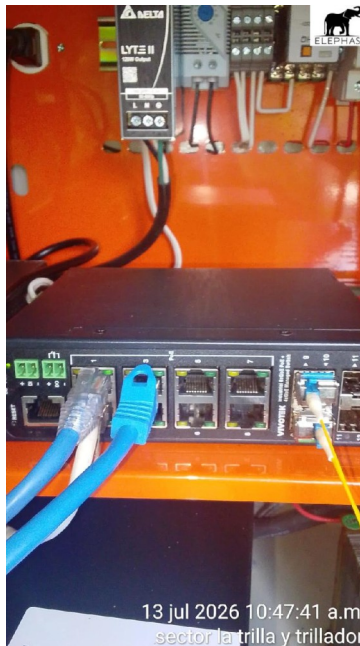
| Estado Switch: | BUENO |

| Requiere Switch: | NO |

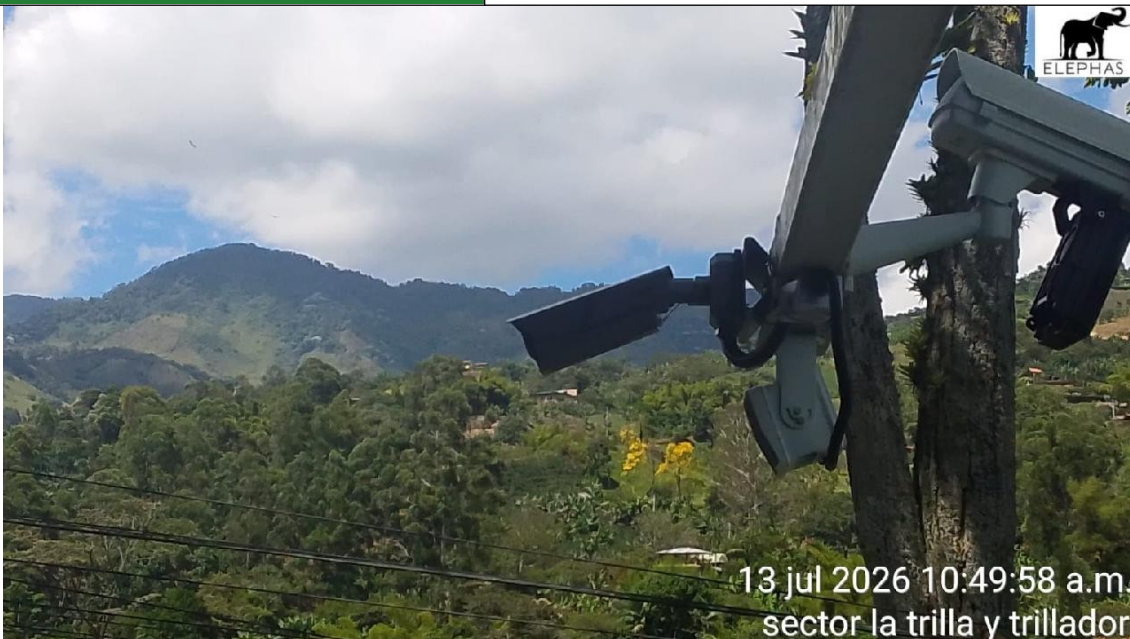
| | CÁMARA EXISTENTE 1 |

| Estado de la cámara | BUENO |

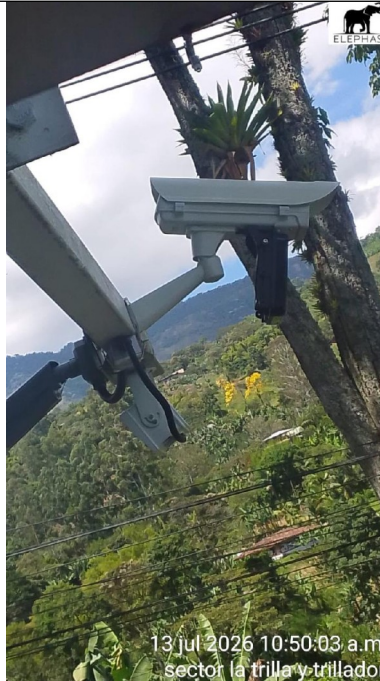
| | CÁMARA EXISTENTE 2 |

| Estado de la cámara | BUENO |
