| Operador | UNION TEMPORAL ANTIOQUIA SEGURA |
| Contrato disponible | 173_2026 |

## 1. LOCALIZACIÓN DEL DIAGNÓSTICO

## 2. INFORMACIÓN GENERAL

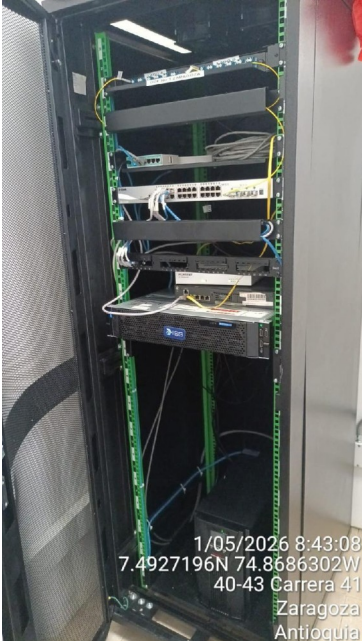
| RACK DE COMUNICACIONES | |
|---|---|
| Estado del rack: | BUENO |

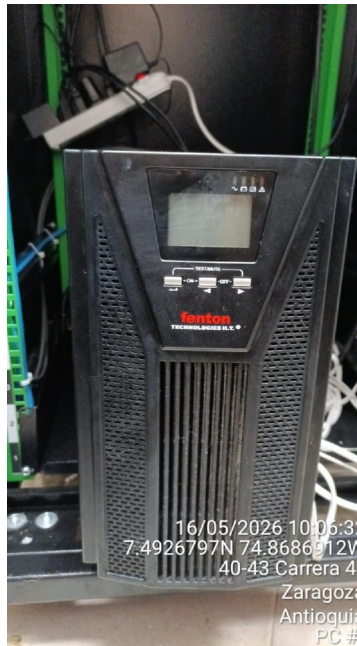
Foto UPS

| RACK DE COMUNICACIONES | |
|---|---|
| Estado UPS: | MALO |

| Observaciones UPS: | UPS se encuentra en mal estado, no enciende. |

| ¿Requiere UPS? | SI |
| Tipo de UPS requerida: | UPS_3_0 |

| Observaciones generales del diagnóstico: | En el Centro de Control y Monitoreo (CCM) se requiere realizar las siguientes actividades de mantenimiento con el fin de garantizar la continuidad, confiabilidad y disponibilidad de los equipos y sistemas asociados: Cambio de UPS de 3 kVA, y Mantenimiento del sistema de aire acondicionado (Realizar diagnóstico del equipo de aire acondicionado instalado en el CCM, el cual presenta una falla e identificar la causa y determinar las acciones correctivas requeridas) |

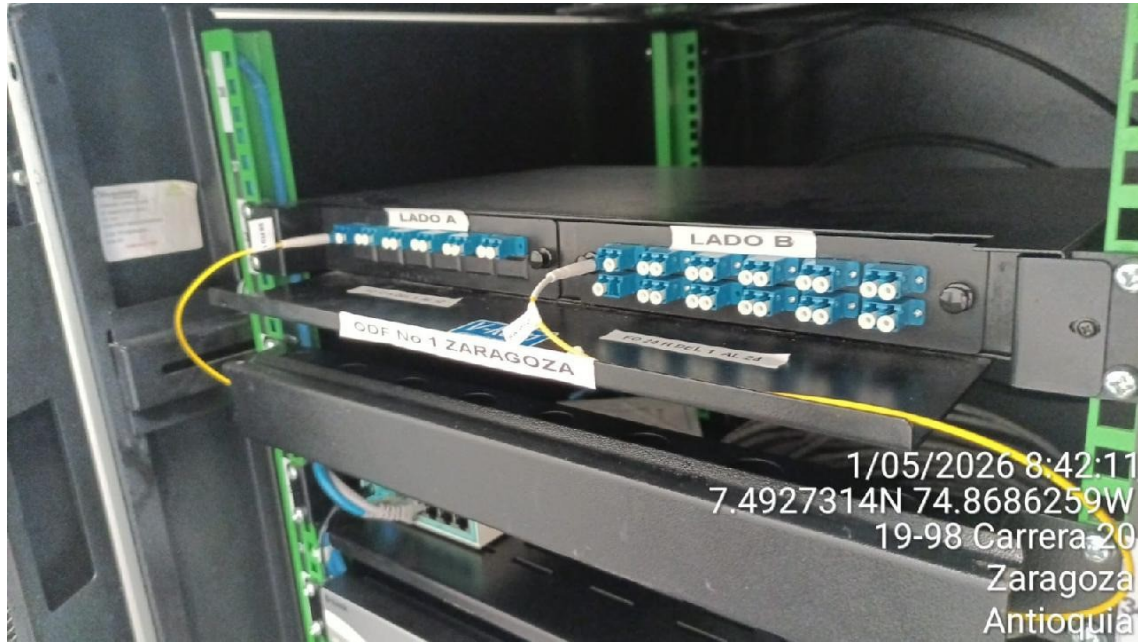
Foto ODF

| Estado ODF: | BUENO |

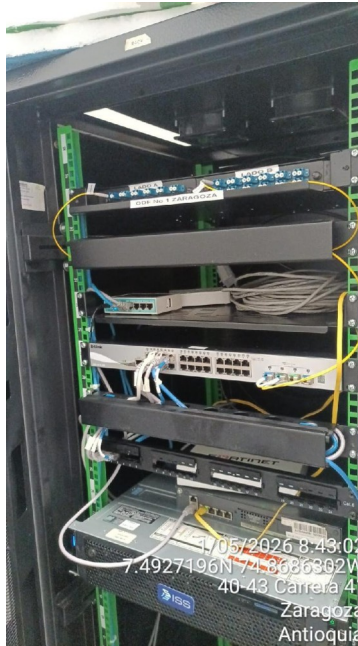
Foto patch panel

| Estado patch panel: | BUENO |

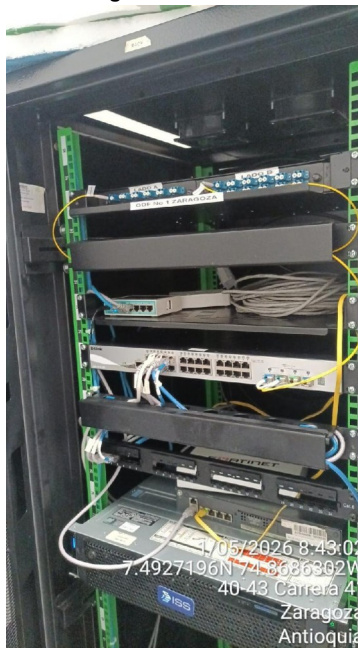
Foto organizador de cableado

BUENO

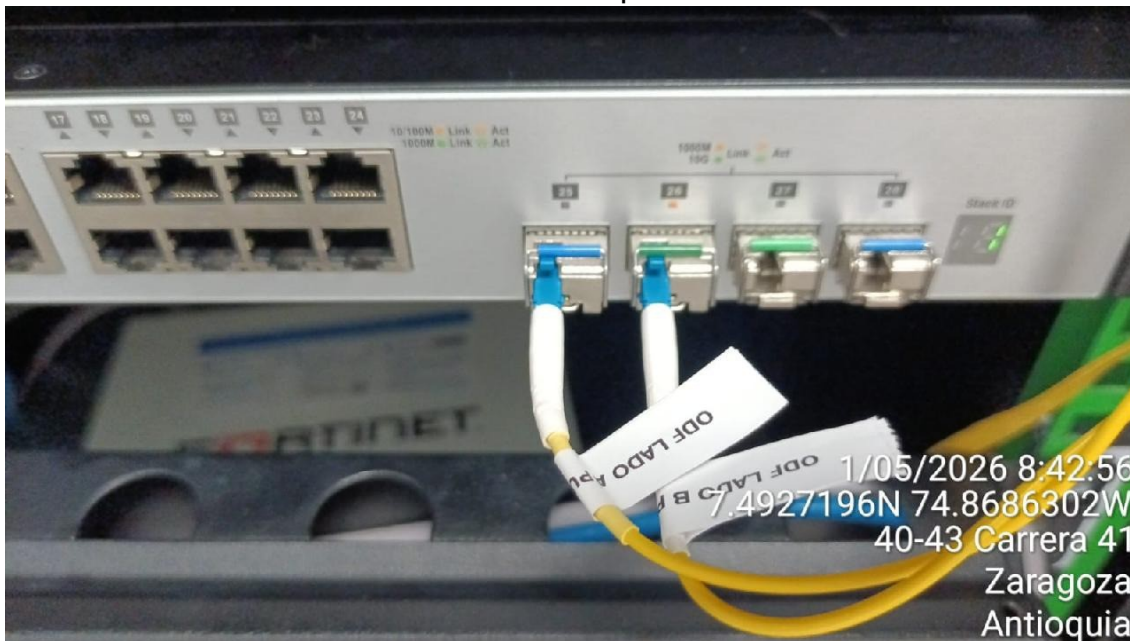
Foto módulo óptico

BUENO

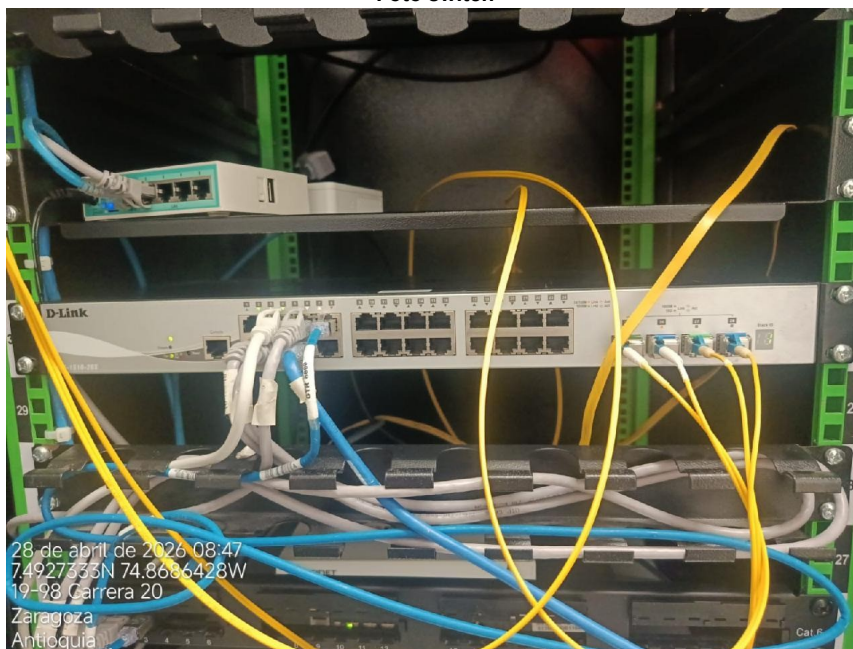
Foto switch

BUENO

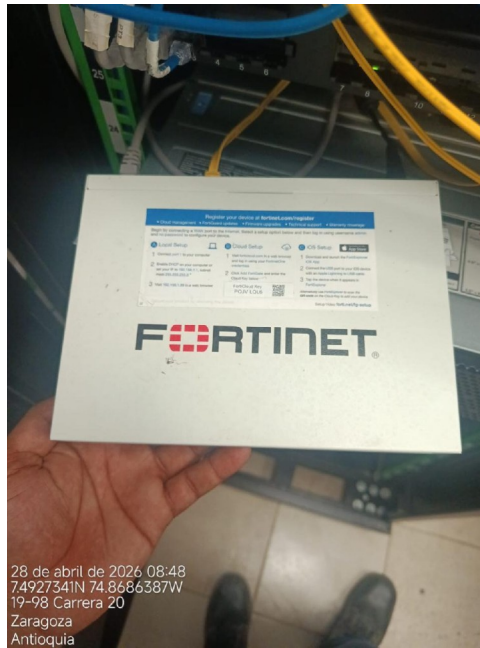
Foto firewall

BUENO

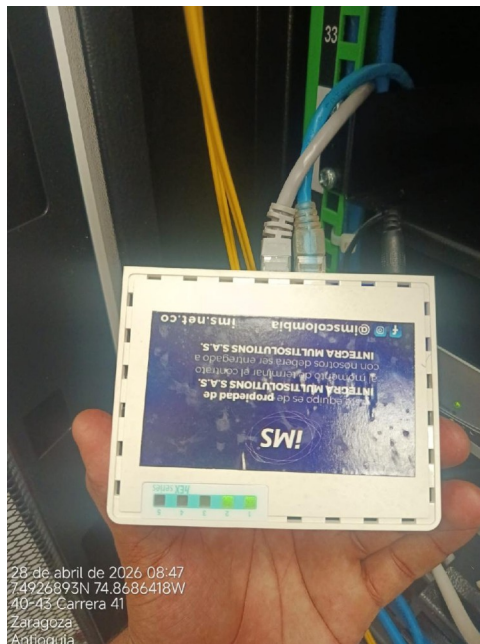
Foto enrutador VPN

| Estado enrutador VPN: | BUENO |

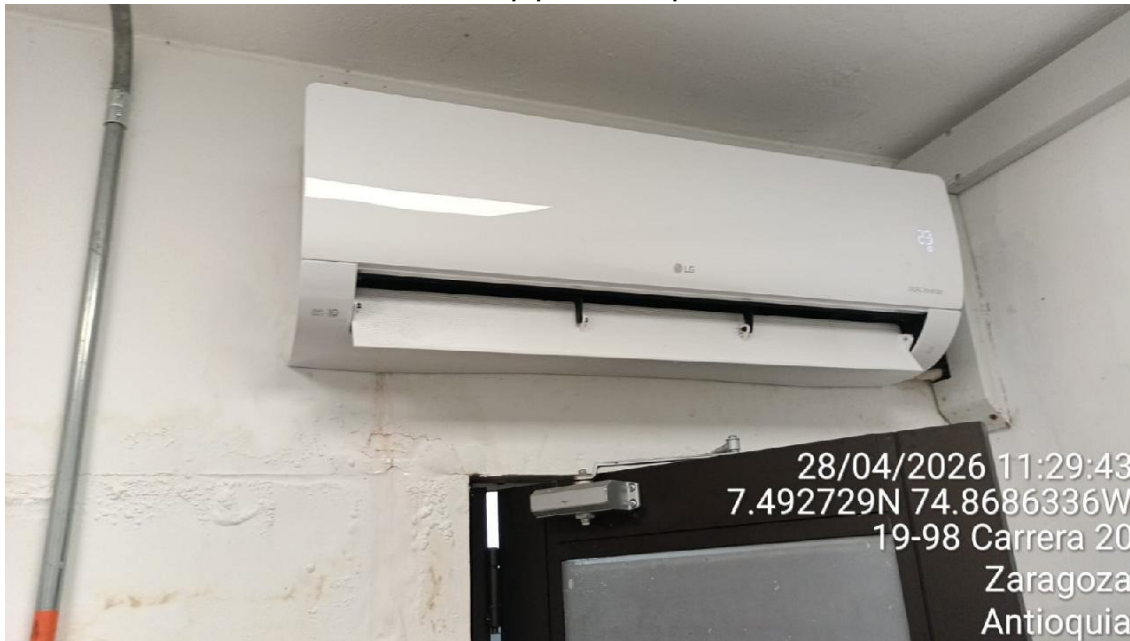
Foto equipo A/C mini split

| Estado equipo A/C mini split: | BUENO |

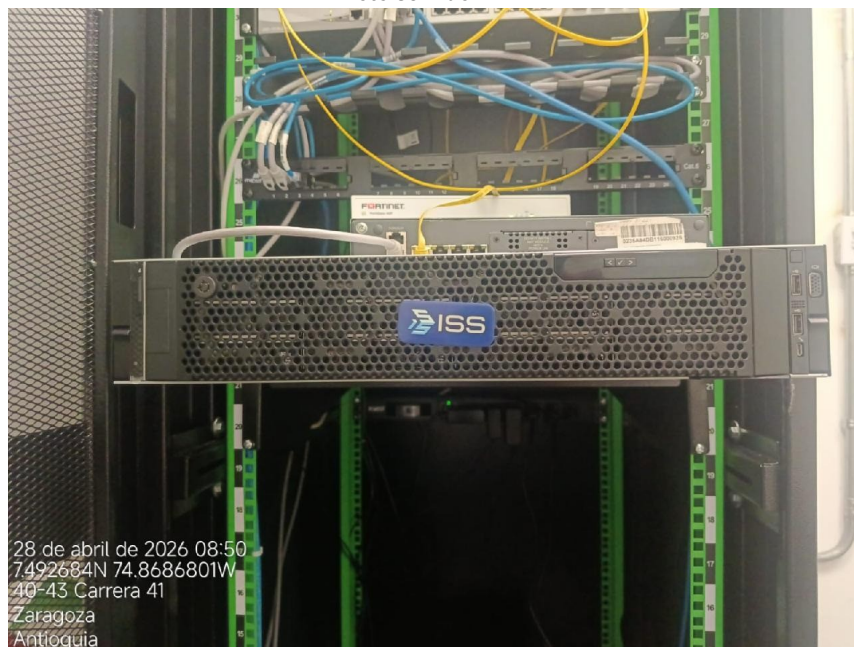
Foto servidor NVR

| Estado servidor NVR: | BUENO |

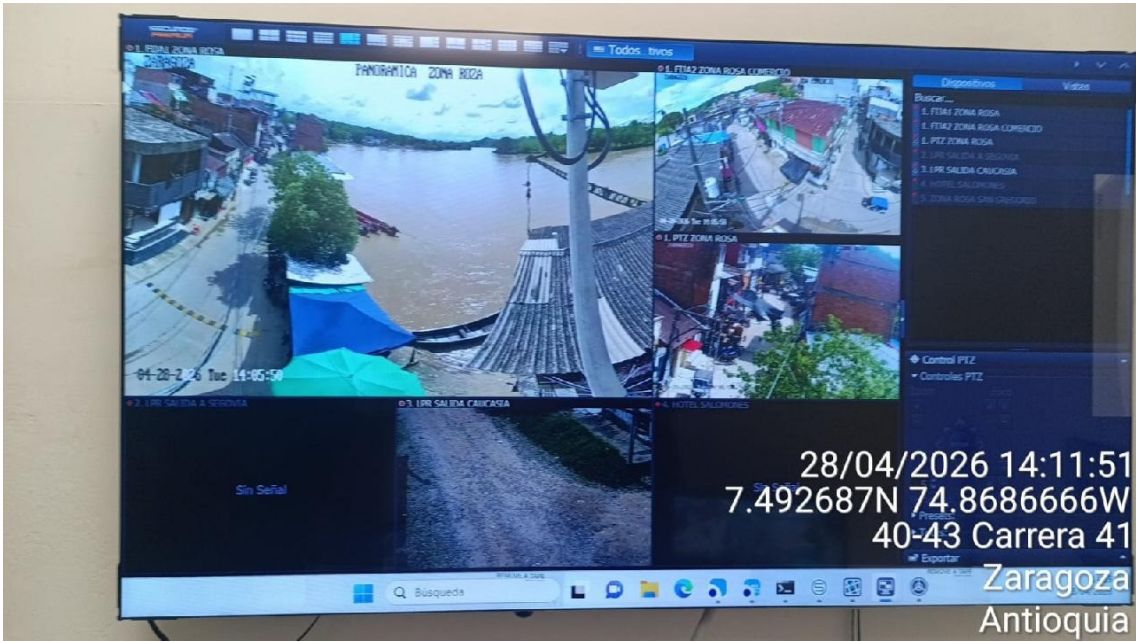
Foto monitor

| Estado monitor: | BUENO |

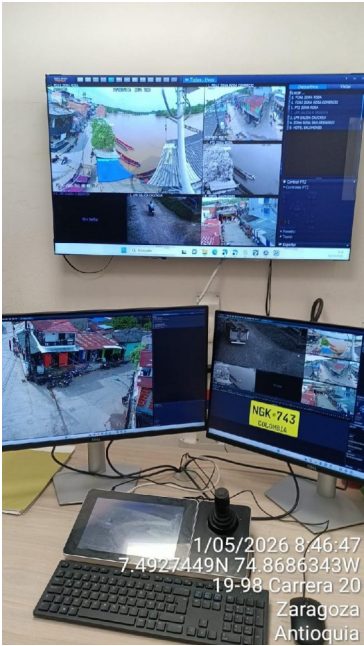
Foto estación de trabajo

| Estado estación de trabajo: | BUENO |

| Observaciones estación de trabajo: | WorkStation con dos monitores en buen estado |

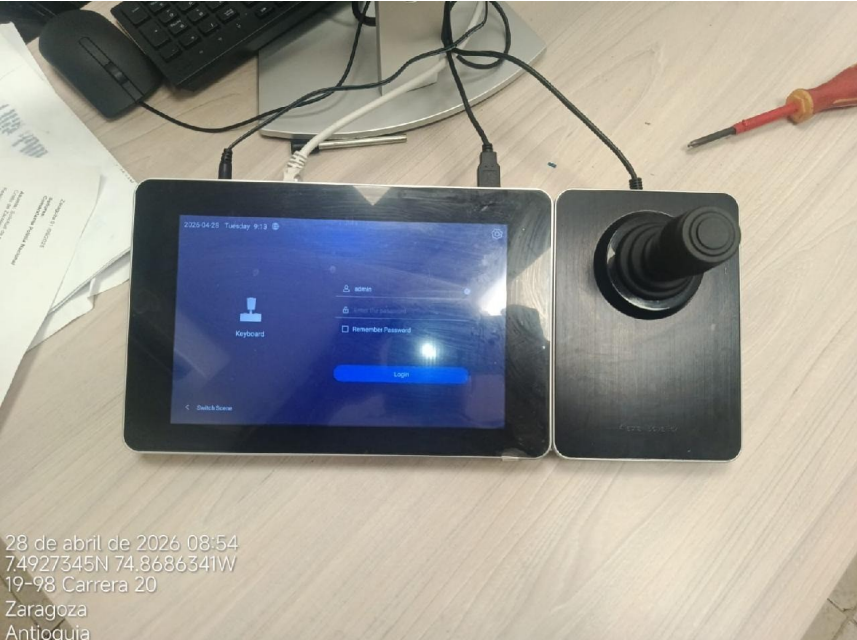
| <p align="center"><b>Foto joystick de operación</b></p> <p>28 de abril de 2026 08:54<br/> 7.4927345N 74.8686341W<br/> 19-98 Carrera 20<br/> Zaragoza<br/> Antioquia</p> | |
| Observaciones joystick: | Se encuentra fuera de línea, se requiere credenciales del NVR para poder configurar y poner en funcionamiento. |

| ¿Requiere configuración? | SI |

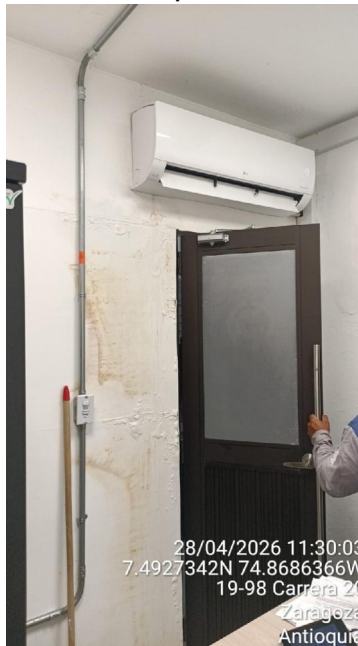
Foto puertas

| Observaciones puertas: | Debido al mal estado del encerramiento la puerta no cierra bien. |

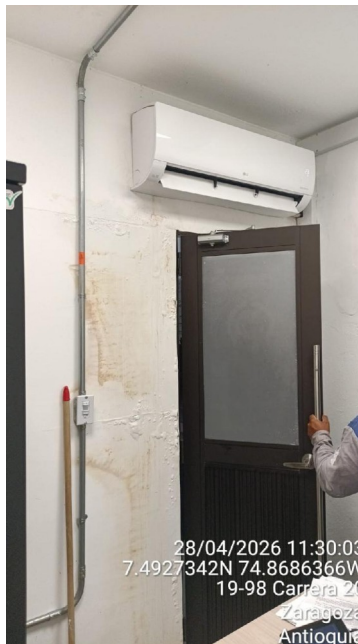
Foto cerramiento

| Estado cerramiento: | REGULAR |

| Observaciones cerramiento: | Debido a la humedad y goteo del Aire Acondicionado el encerramiento se encuentra en deterioro. |
