# FICHA TÉCNICA DIAGNÓSTICO MANTENIMIENTO Proyecto Tasa de Seguridad

| Dirección del punto / sector | Carrera 21, Zaragoza, Antioquia |

| Información Ubicación CCTV | CAMARA # 01 ZONA ROSA |

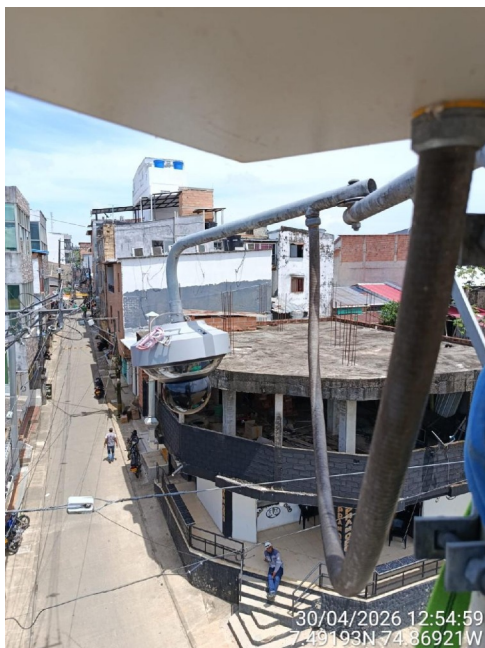
| Estado en el que se encuentra el anclaje: | BUENO |

Requiere Cambio de anclaje:

NO

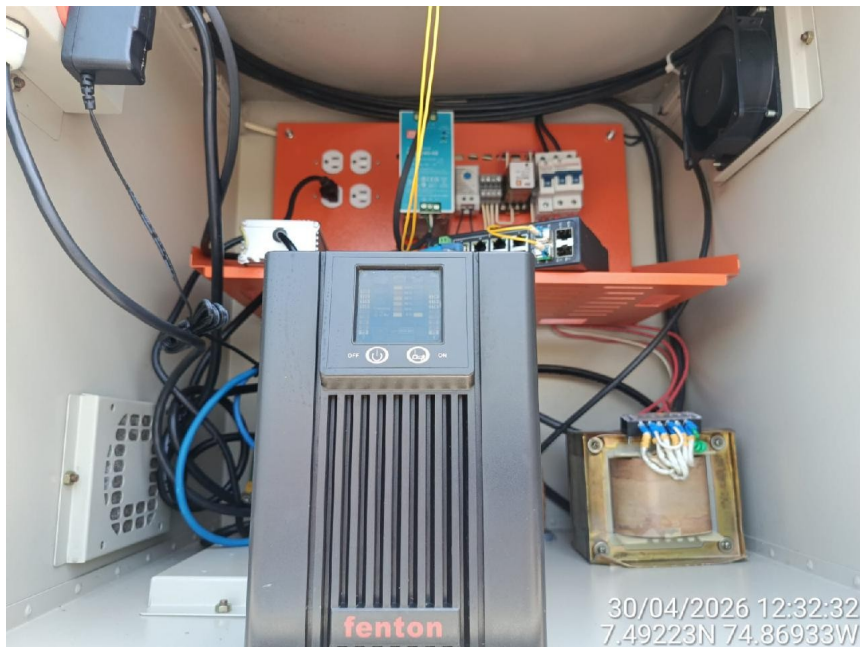
BUENO

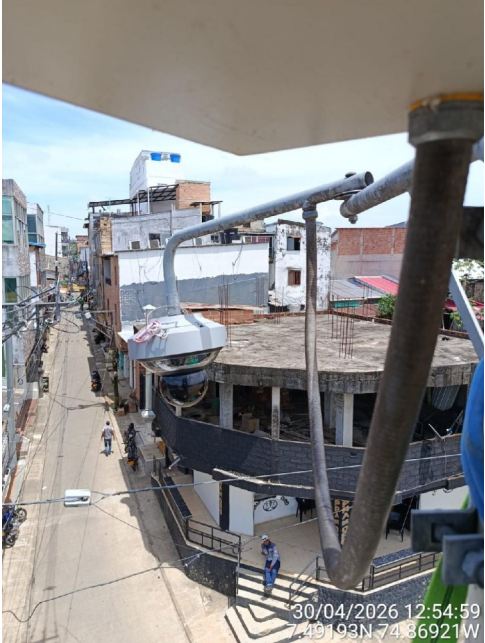
| Estado Brazo de Soporte: | BUENO |

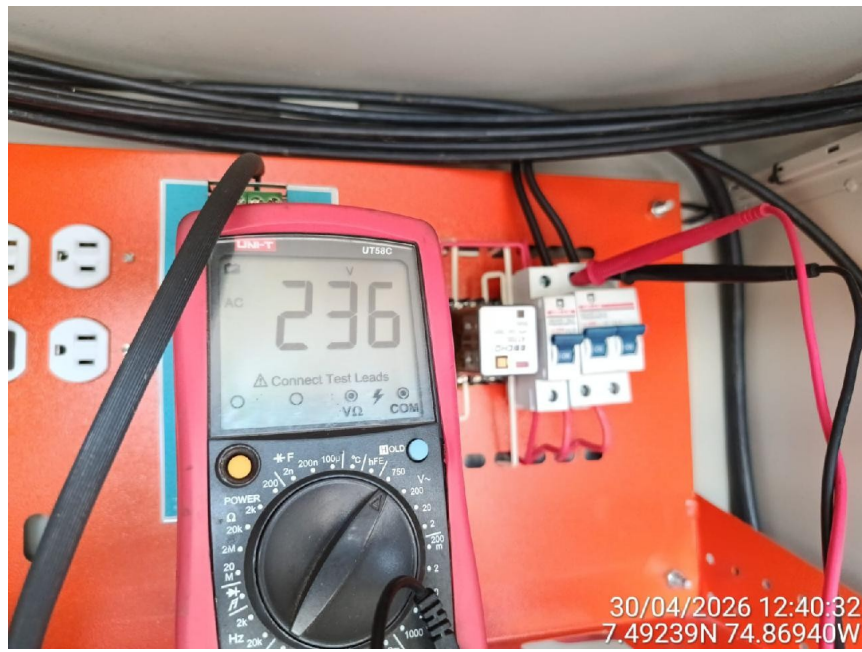
Foto Tablero Breaker

| Estado Tablero Breaker: | BUENO |

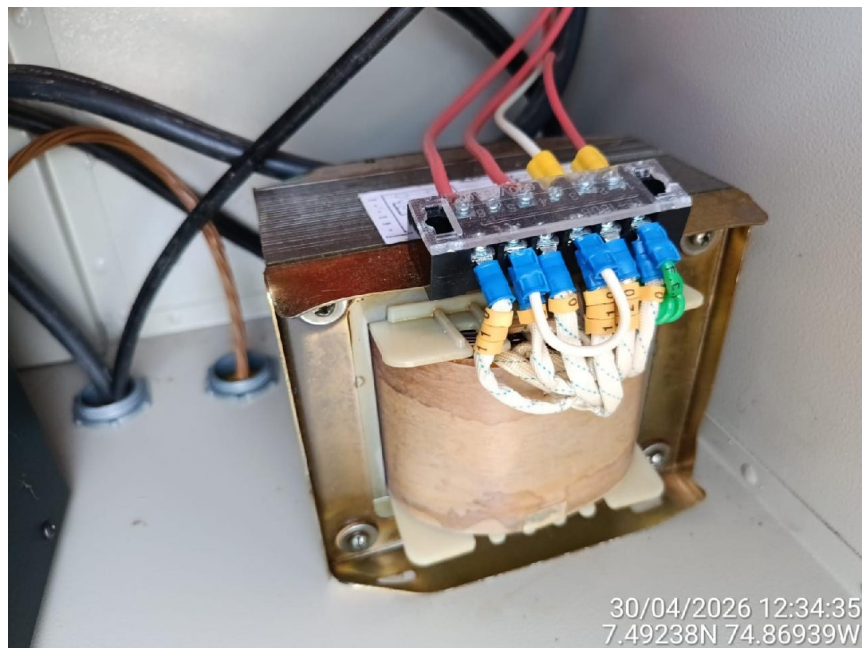
Foto Transformador Reductor

| Estado Transformador Reductor: | BUENO |

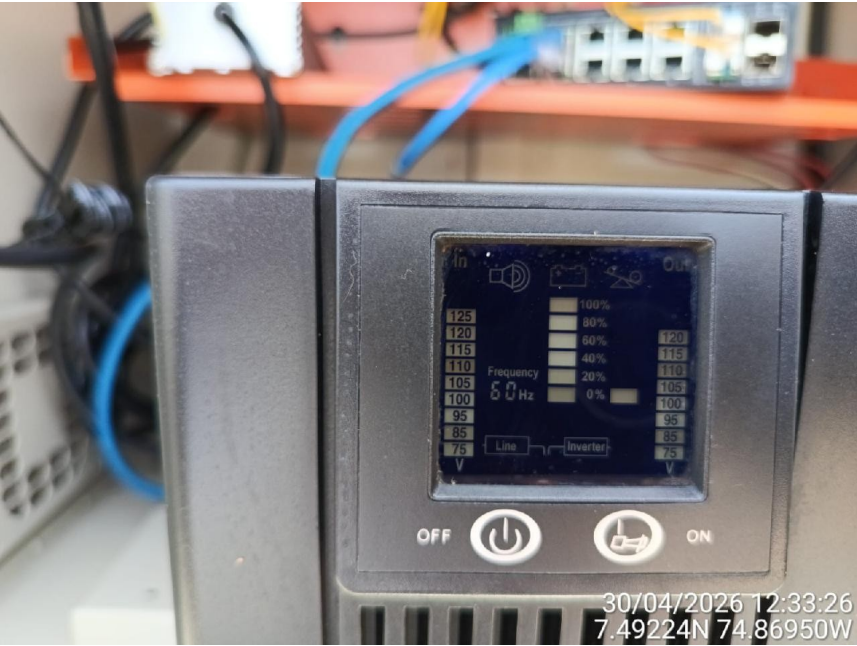
| Foto UPS | |

| Estado UPS: | MALO |
| Observaciones UPS: | UPS en mal estado, mantiene alarmada. |

| Requiere UPS: | SI |
| Tipo de UPS requerida: | UPS_1_5 |

| Ingrese observaciones generales y detalles identificados en el proceso de diagnostico | Se requiere realizar mantenimiento correctivo en el punto de cámara, que incluye la instalación de la protección IP, el reemplazo de la UPS defectuosa y la limpieza general de todos los componentes asociados al sistema, con el fin de garantizar su correcto funcionamiento y continuidad operativa. |

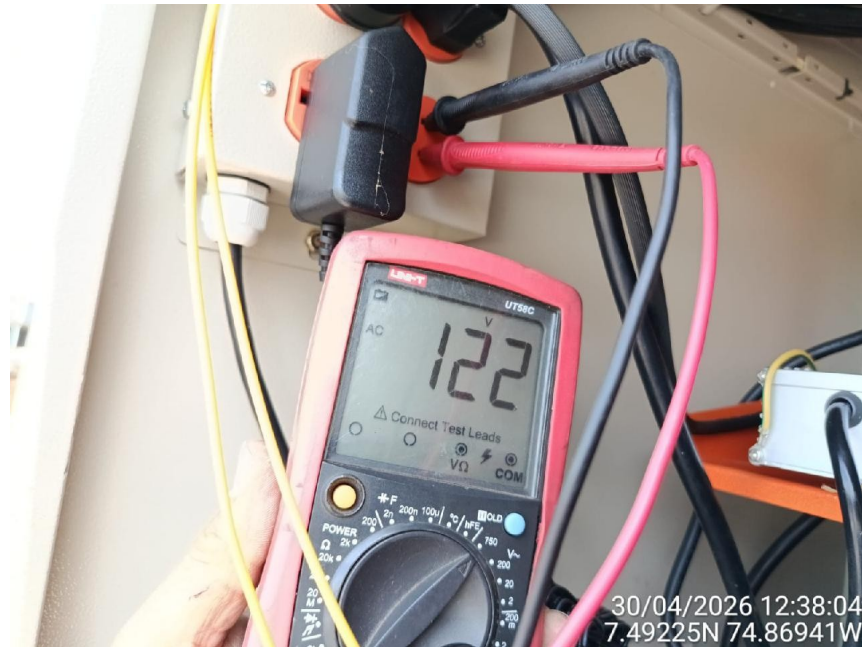
Foto Toma 125 V

| Estado Toma 125 V: | BUENO |

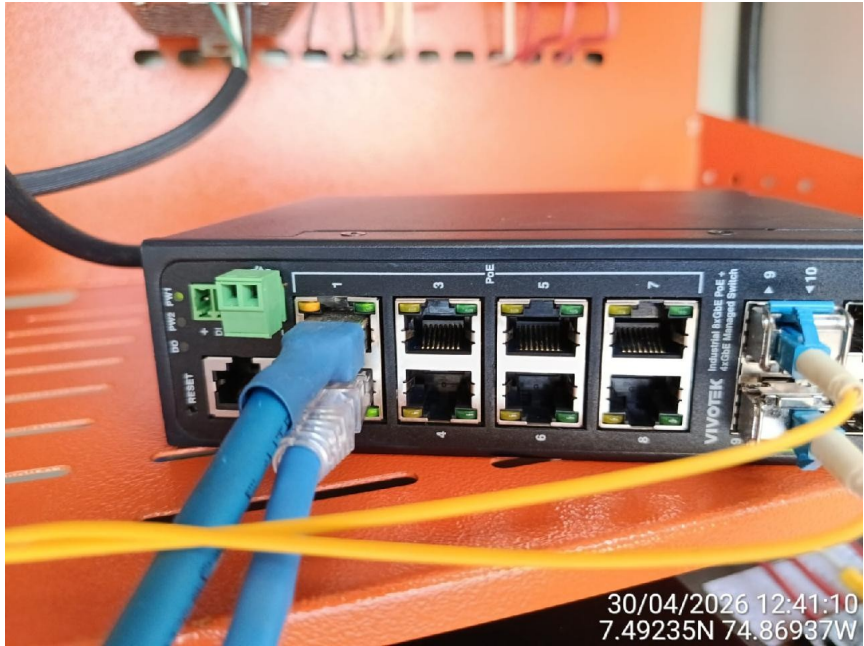
| Estado Switch: | BUENO |

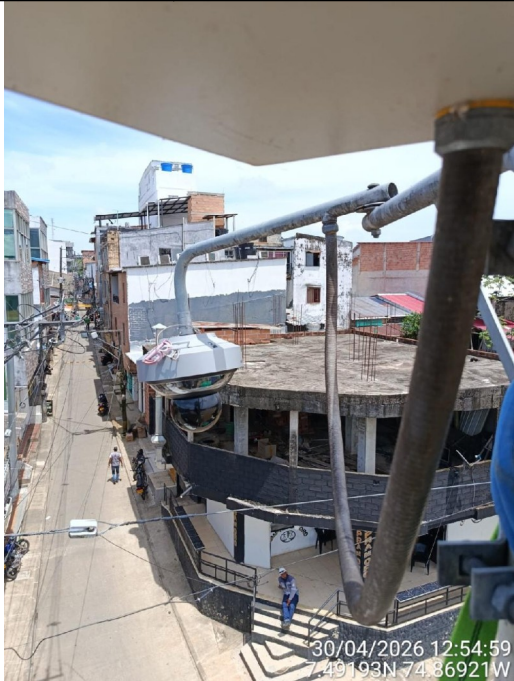
| Estado de la cámara | BUENO |

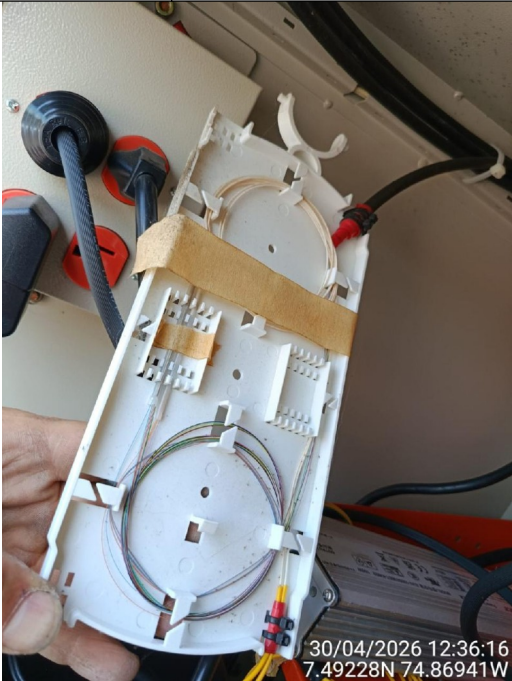
| Justificación | Se requiere la instalación de una Caja de Distribución Óptica (OB), con el fin de brindar mayor seguridad, organización y protección a los pigtails que realizan la conexión hacia el switch. |

| Descripción de la actividad | ADQUISICION CAJA TERMINAL OB, CAPACIDAD MAX. SALIDA 8 SC/LC, IP 65, ENTRADA 2 x (8 - 16 mm), USO EN MUROS O GABINETES. INCLUYE TODO LOS ELEMENTOS NECESARIO PARA SU CORRECTA INSTALACIÓN. |
