| Operador | UNION TEMPORAL ANTIOQUIA SEGURA |
| Contrato disponible | 173_2026 |

| El mantenimiento tiene relacion con cual componente: | CCTV |
| Información Ubicación CCTV | CAMARA # 04 HOTEL SALOMONES |

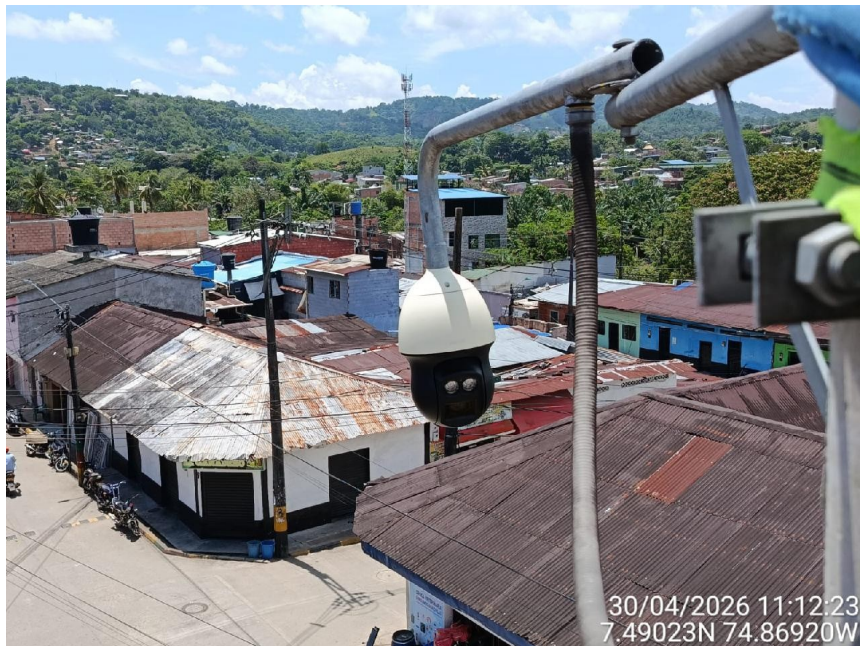
| Estado en el que se encuentra el anclaje: | BUENO |

Requiere Cambio de anclaje:

NO

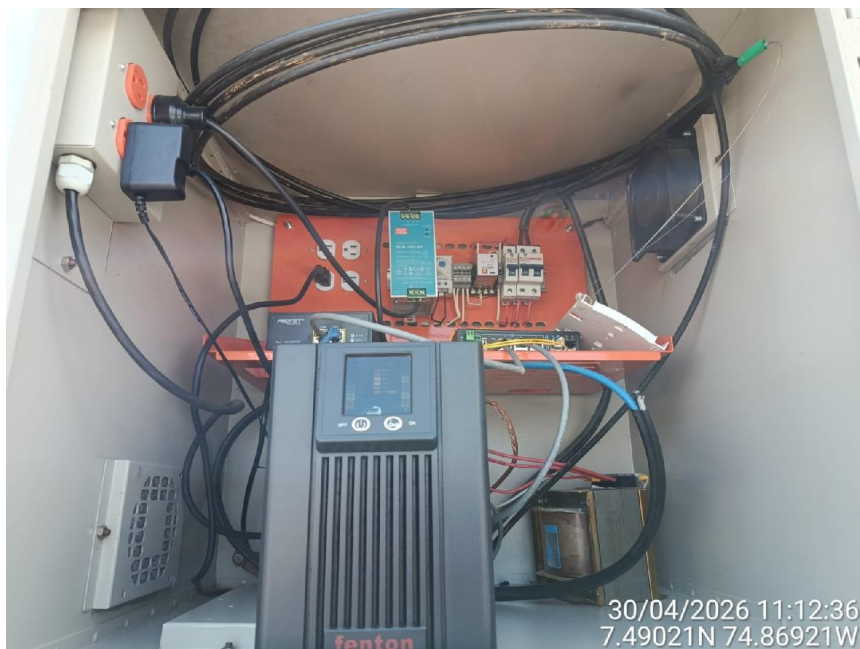
BUENO

Requiere Kit de Ventilación Doble:

NO

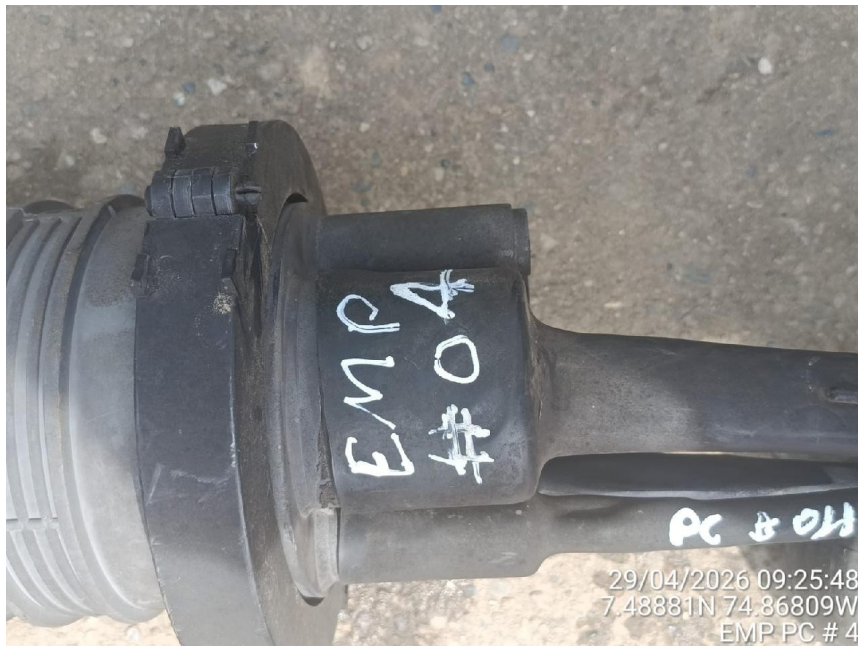
BUENO

| Requiere Caja Distribución Vertical: | NO |

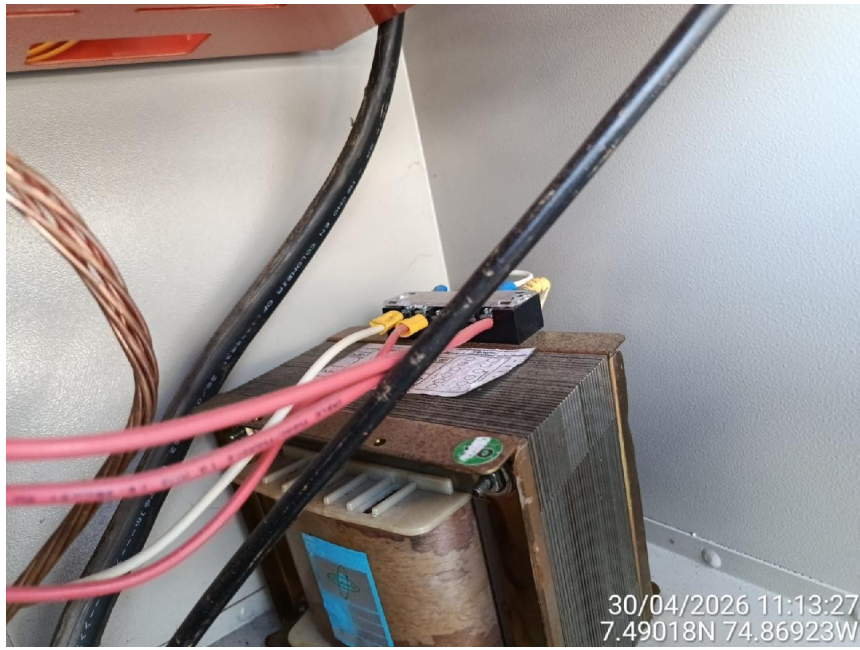
Foto Transformador Reductor

| Estado Transformador Reductor: | BUENO |

| Requiere Transformador Reductor: | NO |

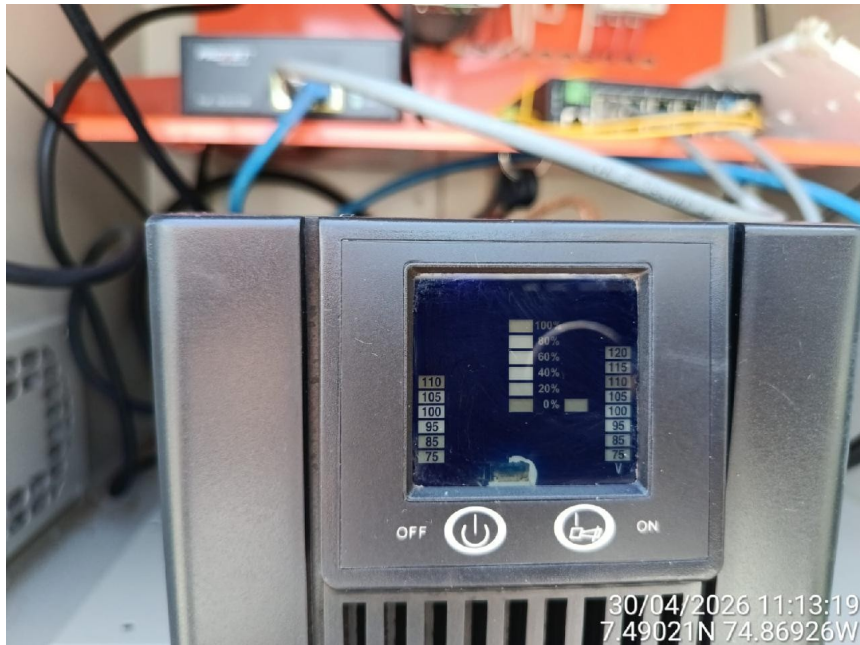
Foto UPS

| Estado UPS: | MALO |

| Observaciones UPS: | UPS en mal estado, mantiene alarmada. |

| Requiere UPS: | SI |
| Tipo de UPS requerida: | UPS_1_5 |

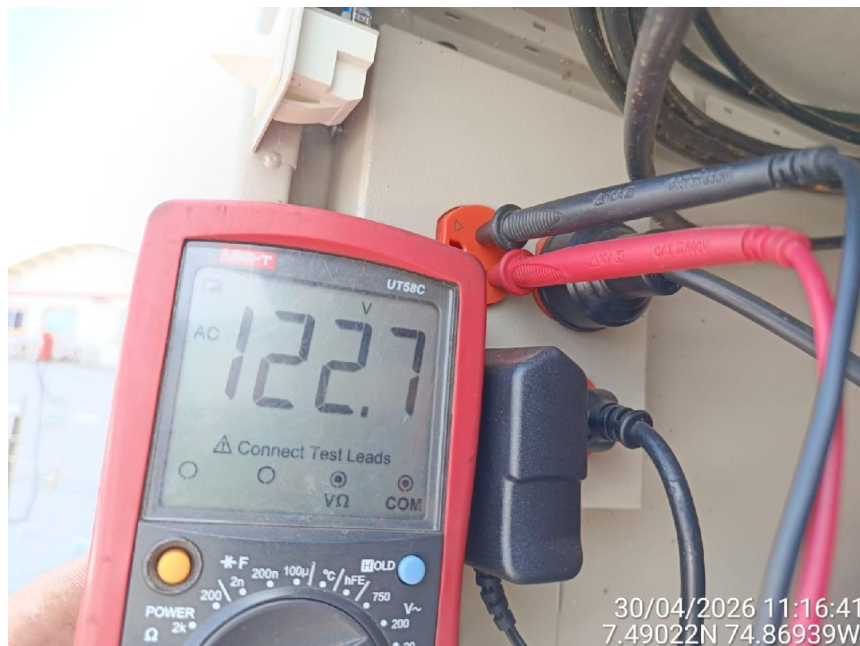
Foto Toma 125 V

| Estado Toma 125 V: | BUENO |

| Requiere Toma 125 V: | NO |

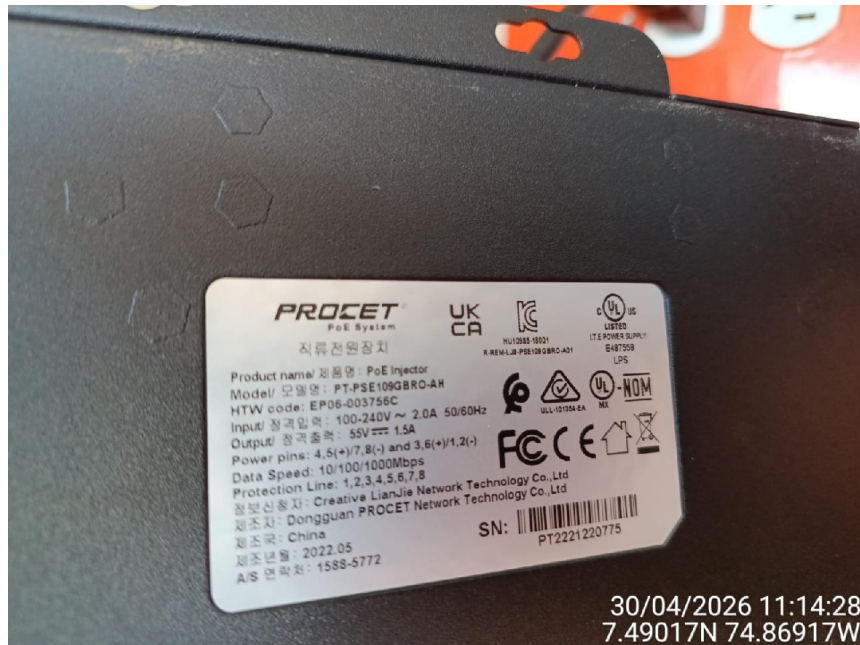
| Estado Inyector PoE: | BUENO |

| Requiere Inyector PoE: | NO |

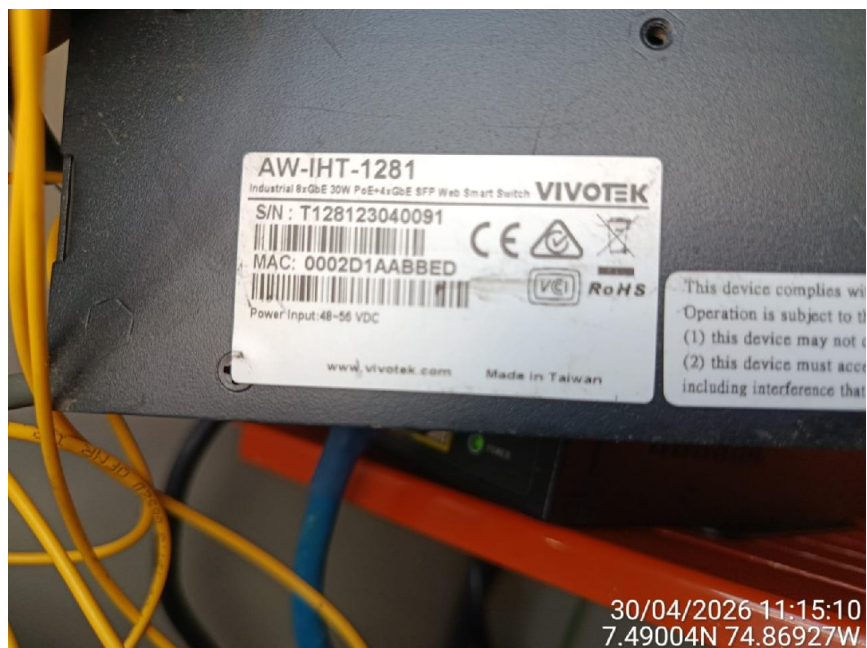
| Estado Switch: | BUENO |

| Requiere Switch: | NO |

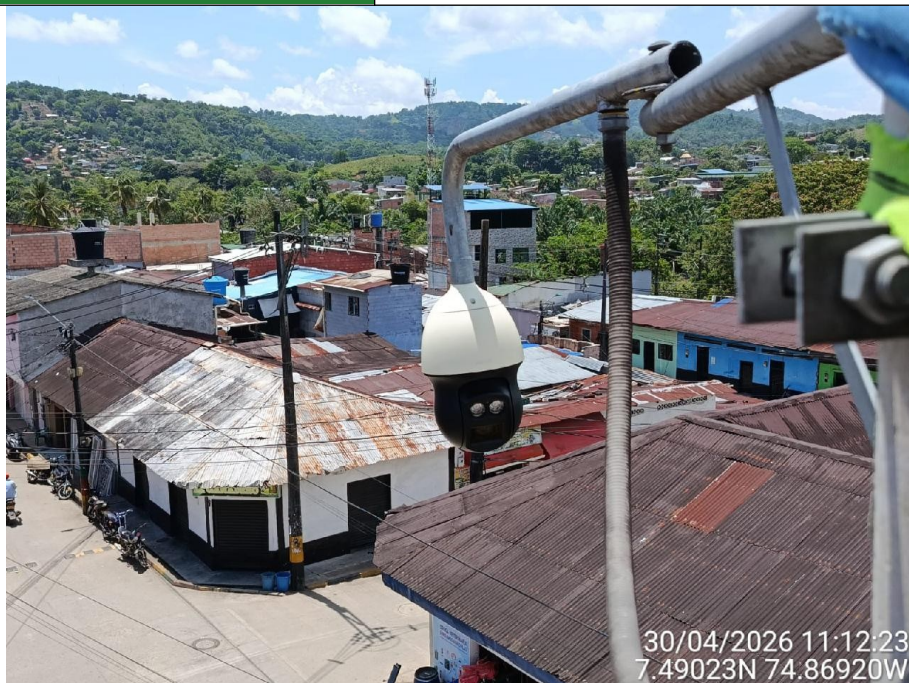
| Estado de la cámara | BUENO |

| ¿Requiere Cámara? | NO |

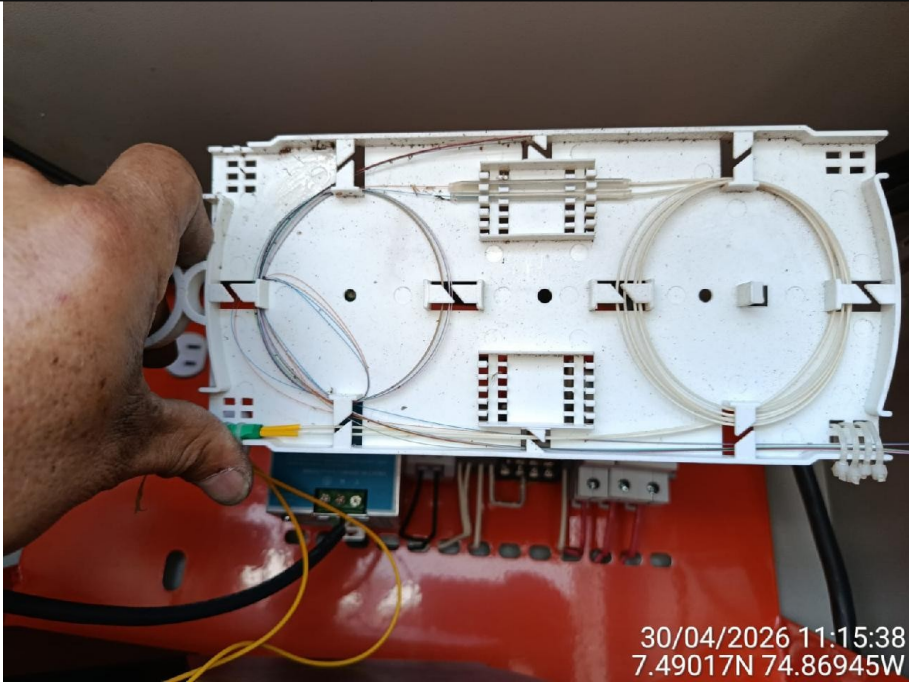
| ✂ ACTIVIDAD EXTRA | |
|---|---|
| Justificación | Se requiere la instalación de una Caja de Distribución Óptica (OB), con el fin de brindar mayor seguridad, organización y protección a los pigtails que realizan la conexión hacia el switch. |

| ✂ ACTIVIDAD EXTRA | |
|---|---|
| Descripción de la actividad | ADQUISICION CAJA TERMINAL OB, CAPACIDAD MAX. SALIDA 8 SC/LC, IP 65, ENTRADA 2 x (8 - 16 mm), USO EN MUROS O GABINETES. INCLUYE TODO LOS ELEMENTOS NECESARIO PARA SU CORRECTA INSTALACIÓN. |
