| Operador | UNION TEMPORAL ANTIOQUIA SEGURA |
| Contrato disponible | 173_2026 |

| El mantenimiento tiene relacion con cual componente: | CCTV |
| Información Ubicación CCTV | CAMARA #03 LPR SALIDA CAUCASIA |

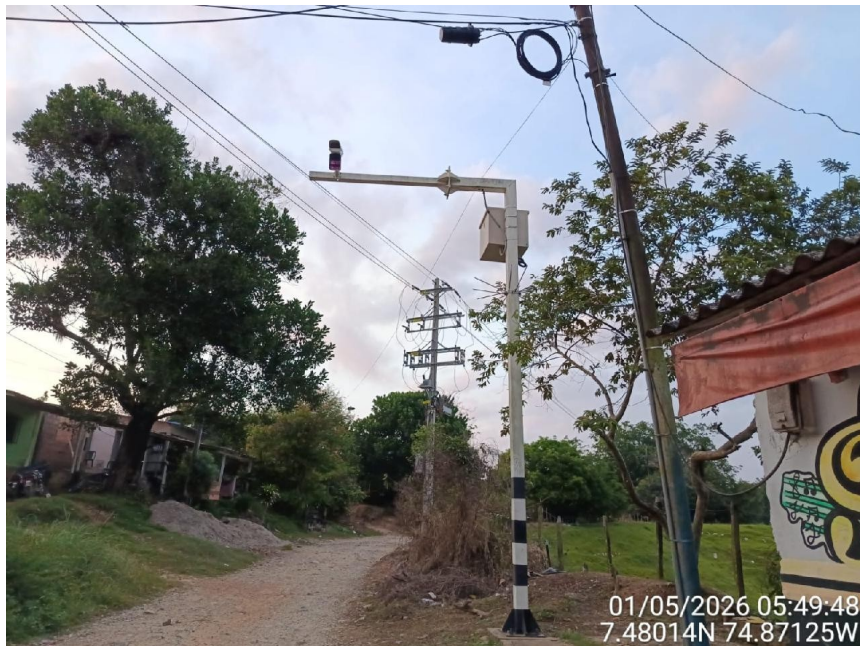
| Tipo de anclaje: | POSTE |
| Tipo de poste | POSTE_META |
| Altura del poste (m) | 12MTS |
| Estado en el que se encuentra el anclaje: | BUENO |

Requiere Cambio de anclaje:

NO

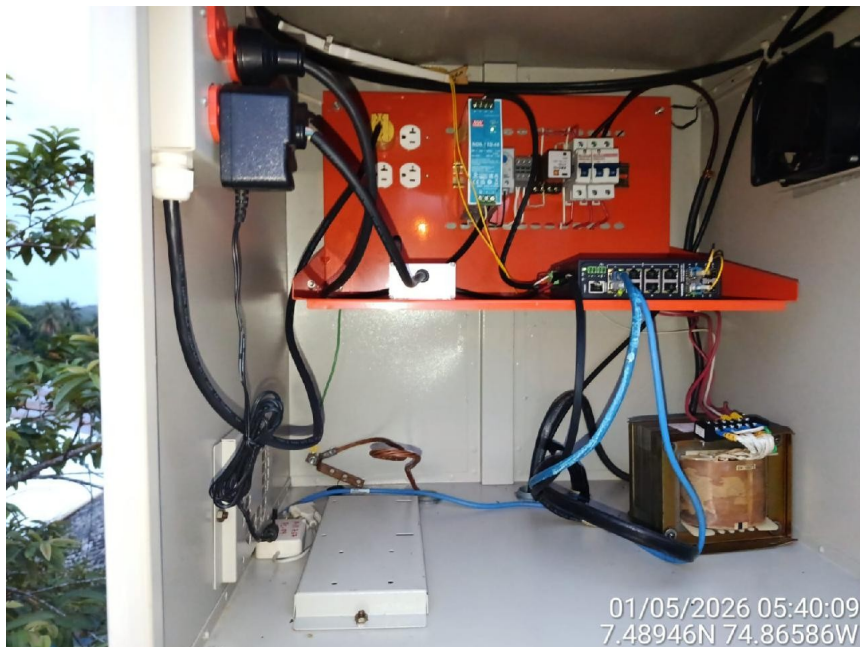
GABINETE METÁLICO

SI

BUENO

Requiere Kit de Ventilación Doble:

NO

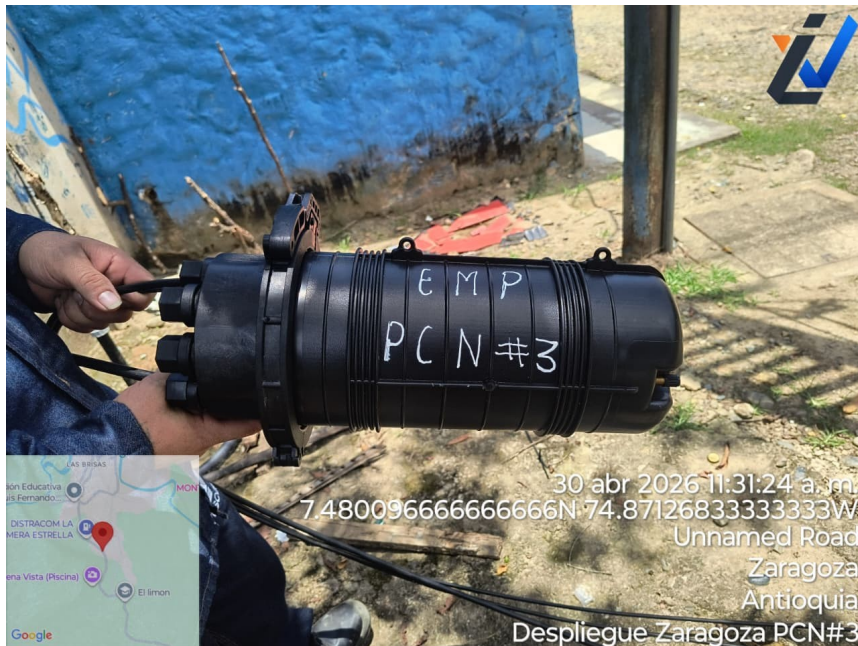
CAJA DISTRIBUCIÓN VERTICAL FO

SI

BUENO

| Requiere Caja Distribución Vertical: | NO |

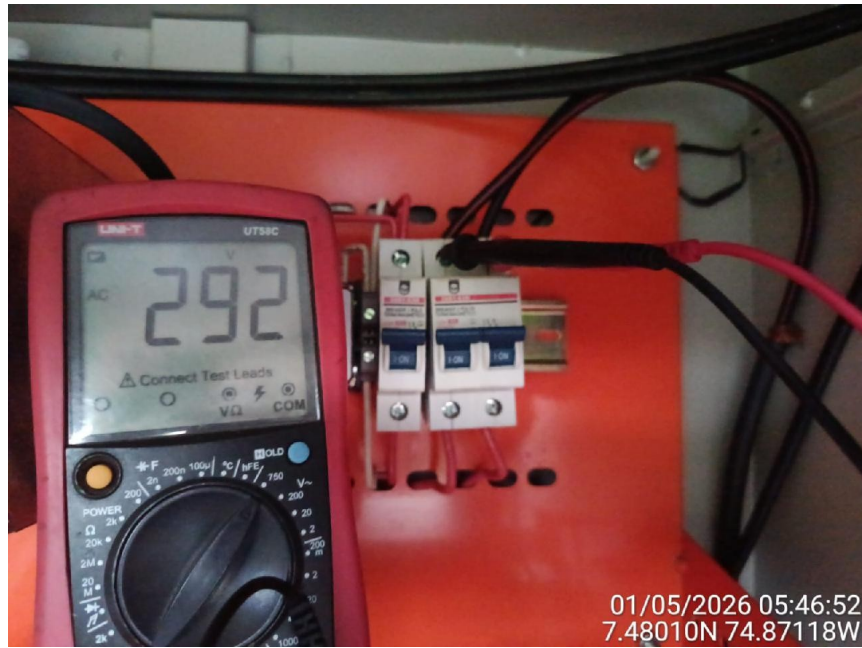
Foto Tablero Breaker

| Estado Tablero Breaker: | BUENO |

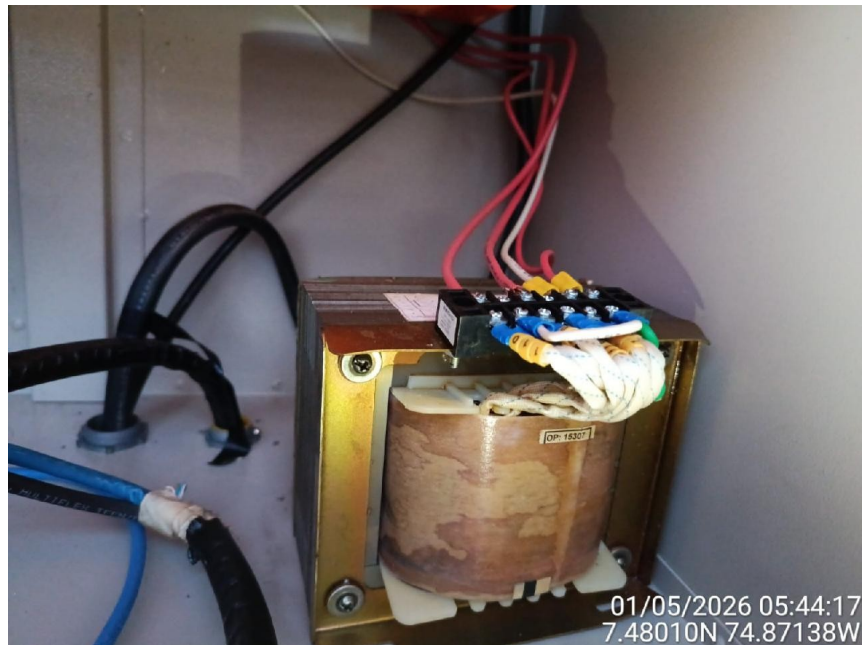
Foto Transformador Reductor

| Estado Transformador Reductor: | BUENO |

| Requiere Transformador Reductor: | NO |

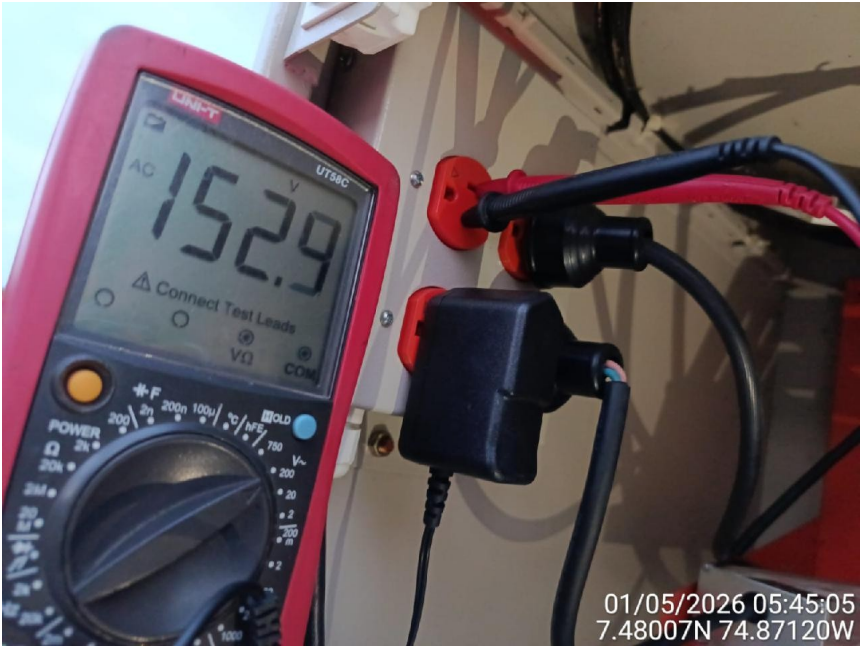
Foto Toma 125 V

| Estado Toma 125 V: | BUENO |

| Requiere Toma 125 V: | NO |

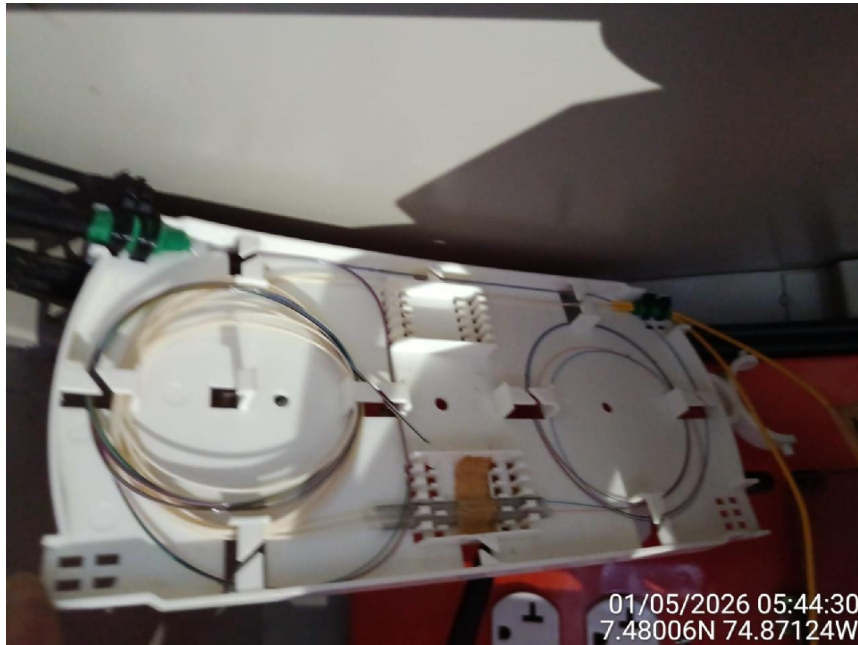
FIBRA ÓPTICA MONOMODO 24 HILOS

| Estado Fibra Óptica: | BUENO |

| Observaciones Fibra Óptica: | Se evidencia que la terminación de la fibra óptica se encuentra fusionada en |

| ✂ ACTIVIDAD EXTRA | |
|---|---|
| Justificación | Se requiere la instalación de una Caja de Distribución Óptica (OB), con el fin de brindar mayor seguridad, organización y protección a los pigtails que realizan la conexión hacia el switch. |

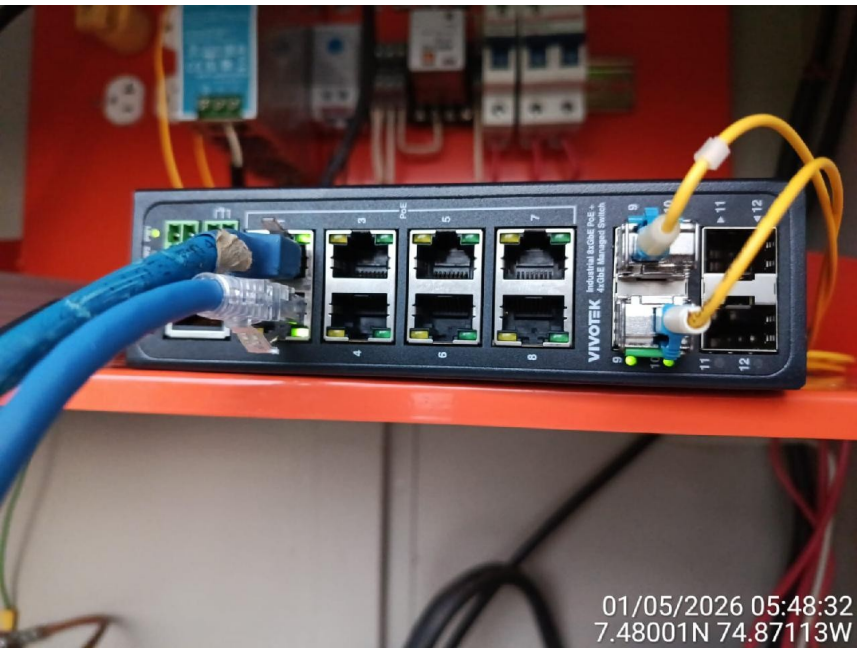
🔌 SWITCH

| Estado Switch: | BUENO |

| Requiere Switch: | NO |

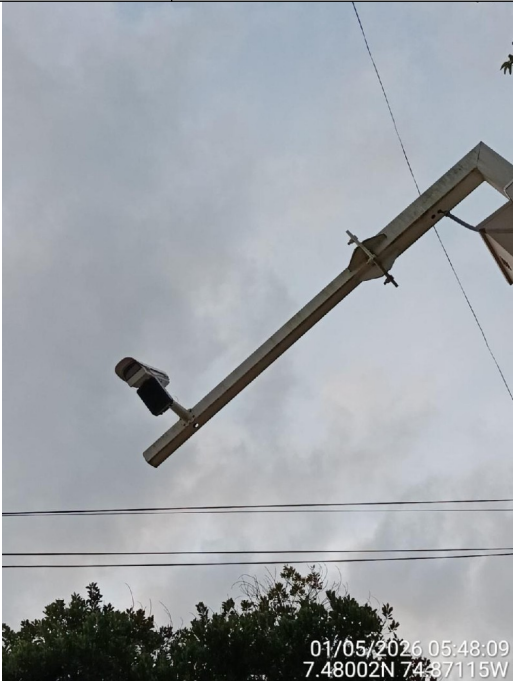
| | CÁMARA EXISTENTE 1 |

| Tipo de cámara | LPR |
| Estado de la cámara | BUENO |

| ¿Requiere Cámara? | NO |
