| Operador | UNION TEMPORAL AEI |
| Contrato disponible | 169_2026 |

## 1. LOCALIZACIÓN DEL DIAGNÓSTICO

| El mantenimiento tiene relación con cuál componente: | CCM |

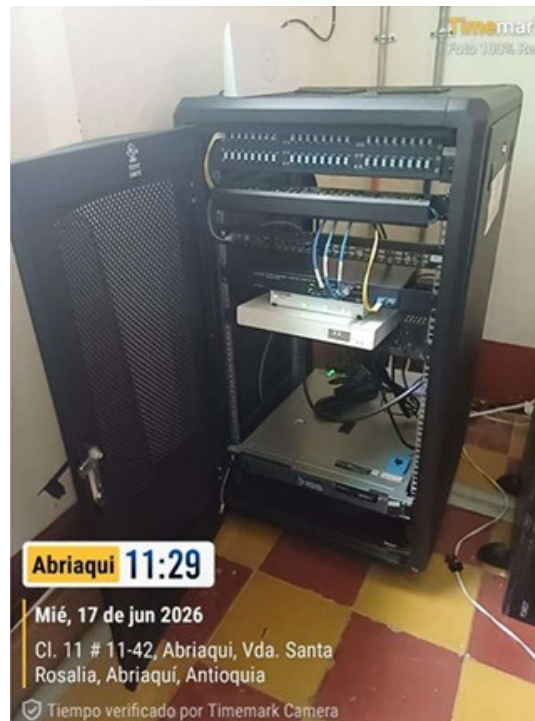
### Evidencia ubicación CCM

| Información ubicación CCM: | 6.632211, -76.064708 |

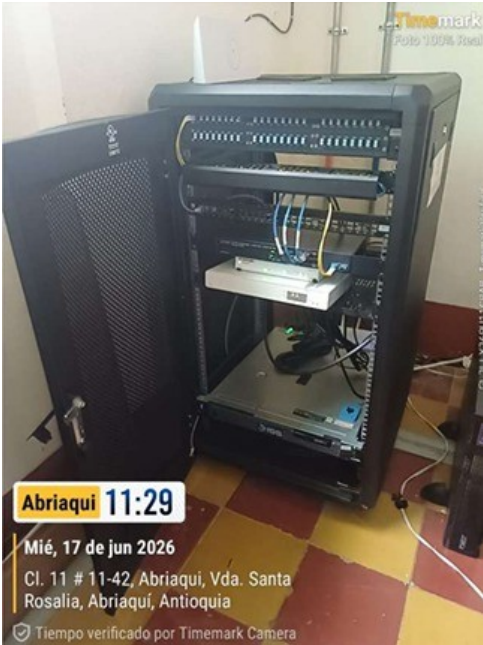
| RACK DE COMUNICACIONES | |
|---|---|
| <p>Foto rack de comunicaciones</p> | |

| RACK DE COMUNICACIONES | |
|---|---|
| Estado del rack: | BUENO |

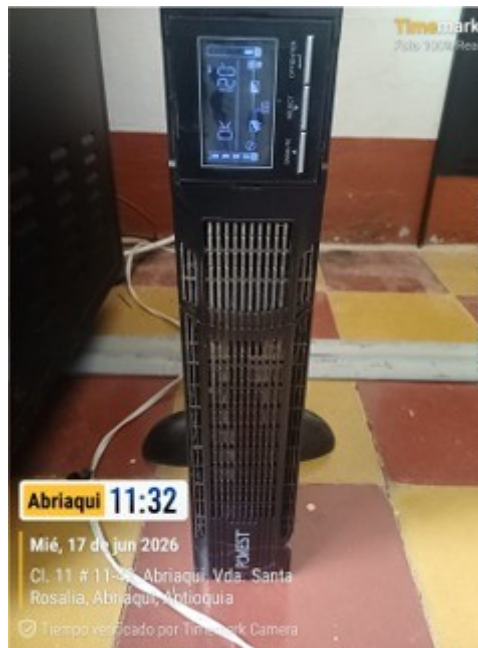
Foto UPS

| RACK DE COMUNICACIONES | |
|---|---|
| Estado UPS: | BUENO |

Se realizaron pruebas a la UPS y esta mantuvo energizados los equipos conectados de manera continua y estable, sin presentar apagados inesperados ni variaciones de voltaje, esta prueba duro aproximadamente 10 minutos.

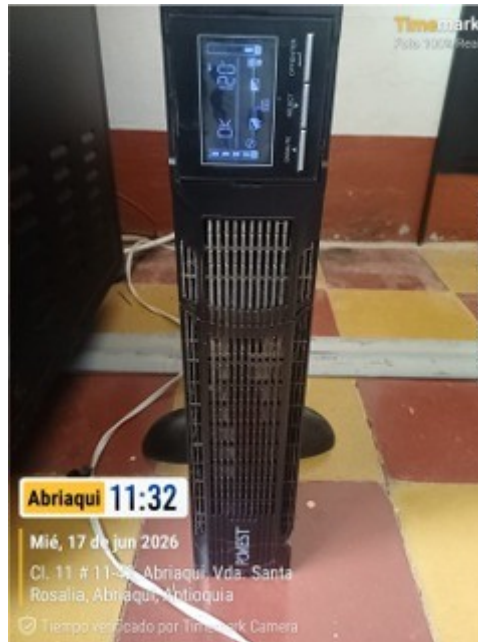
Foto baterías UPS

BUENO

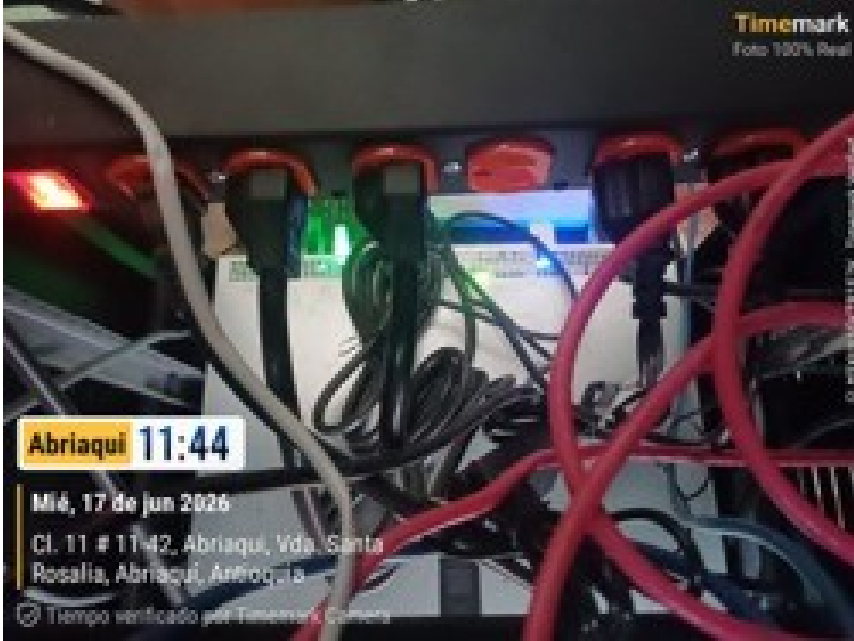
| <p align="center"><b>Foto PDU multitoma</b></p> | |

| Estado PDU multitoma: | REGULAR |
| Observaciones PDU multitoma: | Actualmente se cuenta con solo un espacio libre, se recomienda instalar nueva PDU para tener mas puertos libres. |

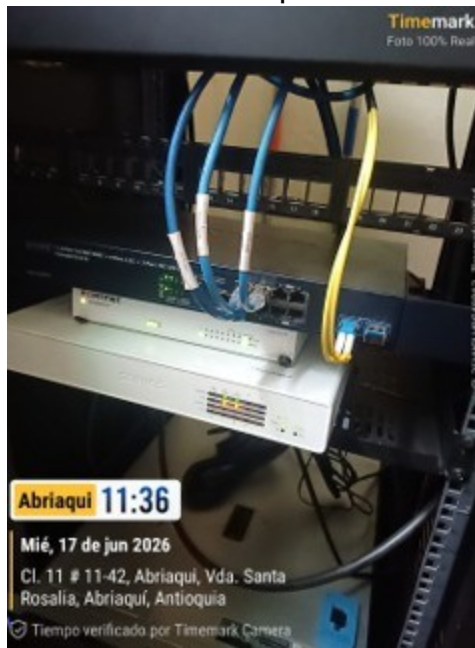
Foto fibra óptica

| Estado fibra óptica: | BUENO |

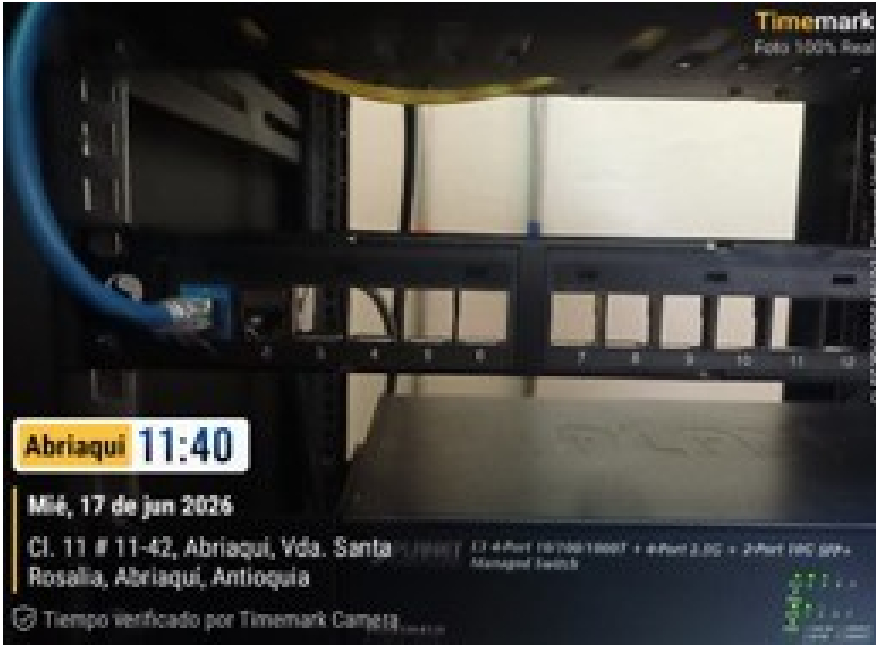
| Foto patch panel | | |

| Estado patch panel: | | BUENO |

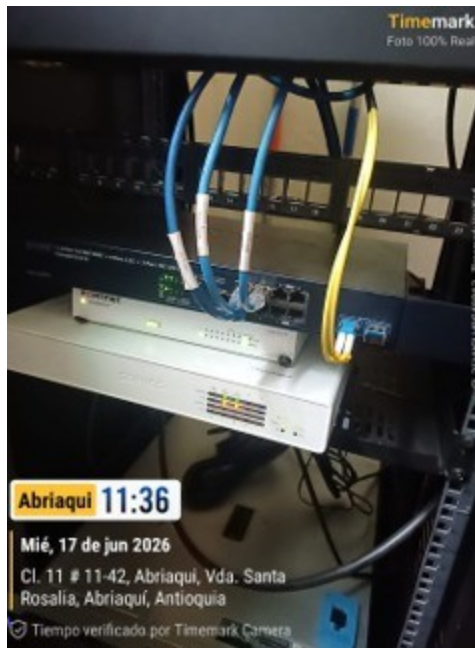
Foto switch

| Estado switch: | BUENO | |

| Observaciones switch: | Debido a las ampliaciones proyectadas se recomienda cambiar el switch por uno de 12 puertos, esto con el fin de poder conectar todos los equipos que se van a ir integrando en el proyecto. |

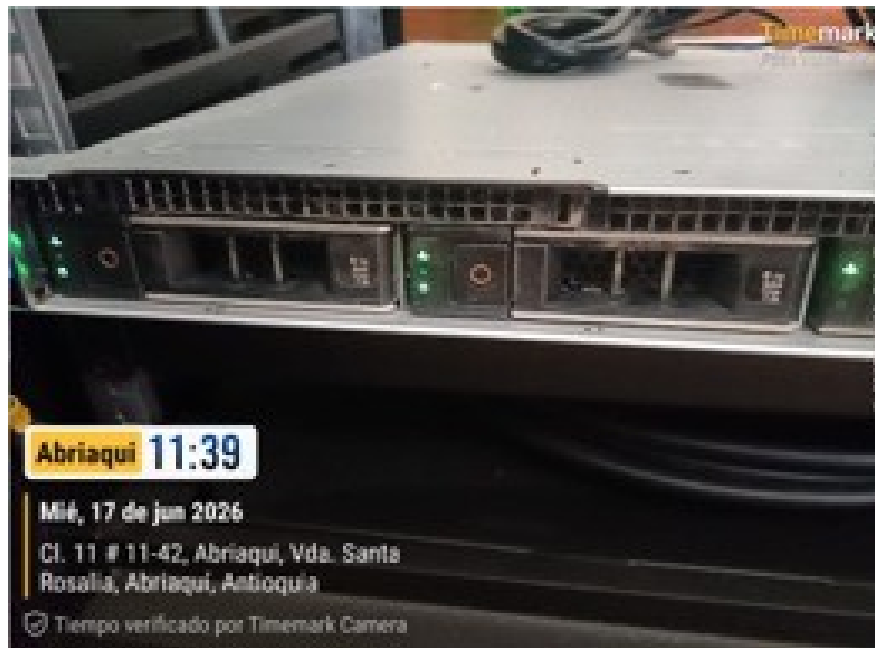
Foto servidor NVR

| Estado servidor NVR: | BUENO |

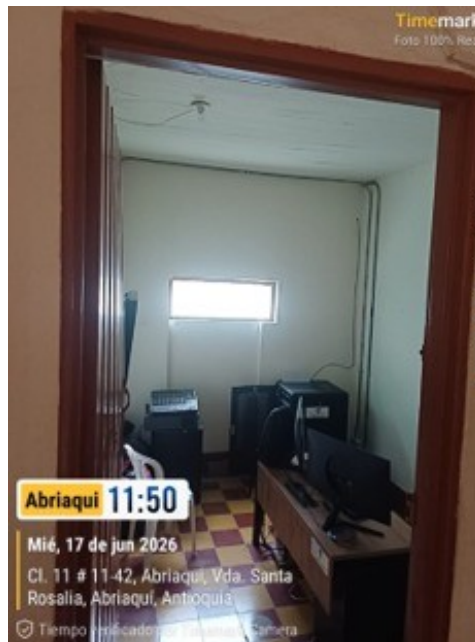
Foto monitor

Estado monitor: BUENO

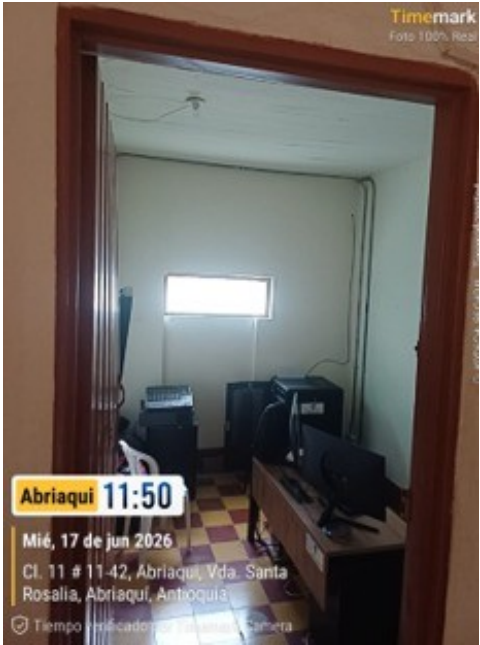
| <p align="center"><b>Foto estación de trabajo</b></p> | | |

| Estado estación de trabajo: | | BUENO |

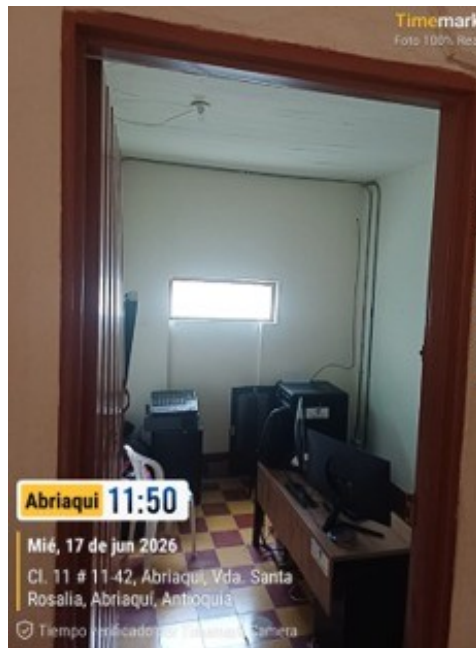
Foto luminarias

| Estado luminarias: | | MALO |

No se cuenta con lamparas, el bombillo se encuentra malo, se proyecta la instalacion de una luminaria. se proyecta interruptor con cableado y acometida.

| ACTIVIDAD EXTRA 4 | |
|---|---|
| Descripción de la actividad | Suministro LUMINARIA HERMETICA LED 2X18W T8 |
| Justificación | Se requiere ya que el Cuarto de monitoreo no cuenta con iluminación. |

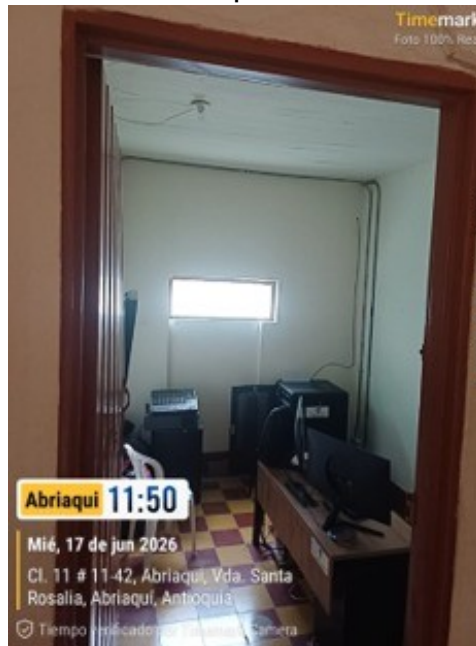
Foto puertas

BUENO

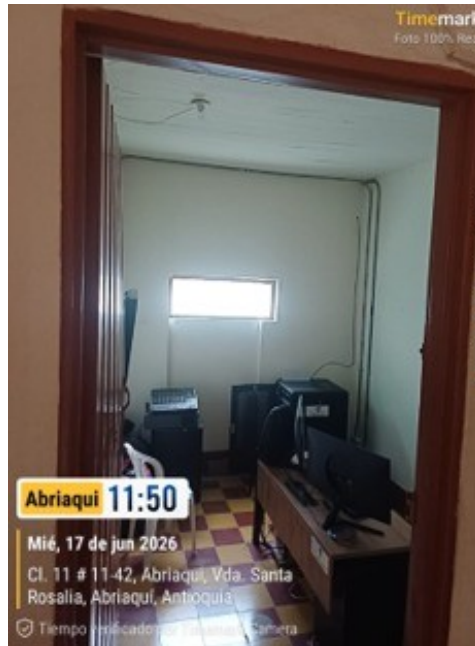
Foto ventanas

BUENO

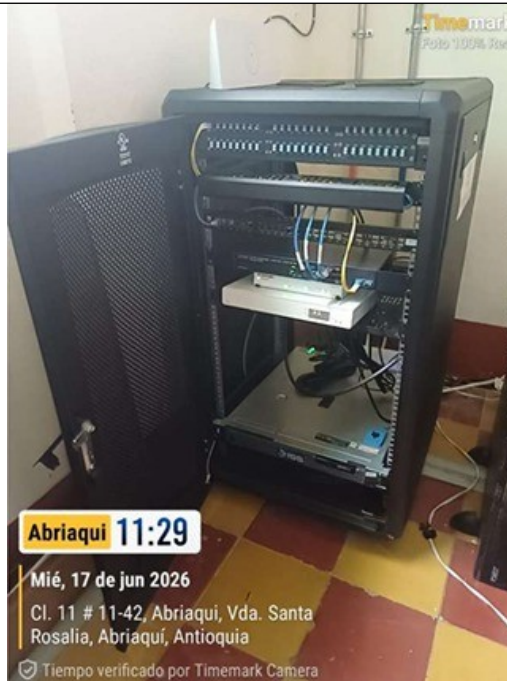
Se requiere bandeja para rack y poder acomodar todos los equipos en este.

SUMINISTRO DE BANDEJA PARA RACK 1U , INCLUYE TODOS LOS ELEMENTOS NECESARIOS PARA SU CORRECTA INSTALACION. .

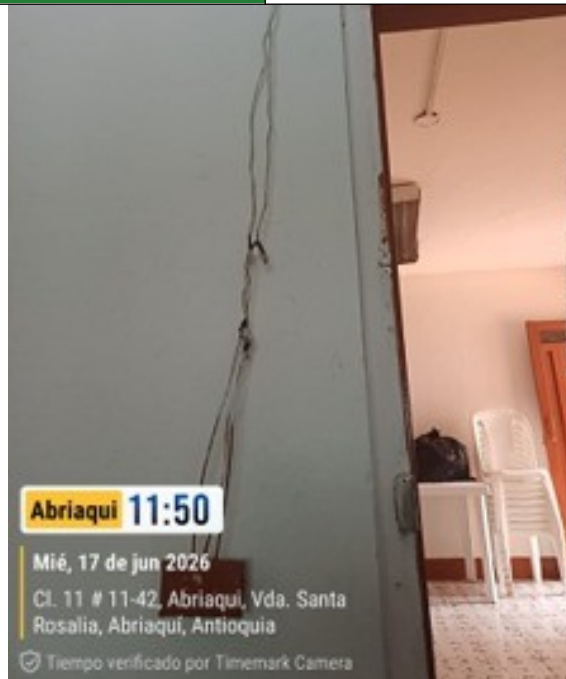
| Justificación | la implementación de este permitirá una distribución adecuada de las cargas eléctricas, la protección de los equipos mediante circuitos independientes y una mejor gestión de la energía para los sistemas |

| Descripción de la actividad | SUMINISTRO TABLERO ELECTRICO REGULADO , INCLUYE TODOS LOS ELEMENTOS NECESARIOS PARA SU CORRECTA INSTALACION. . |

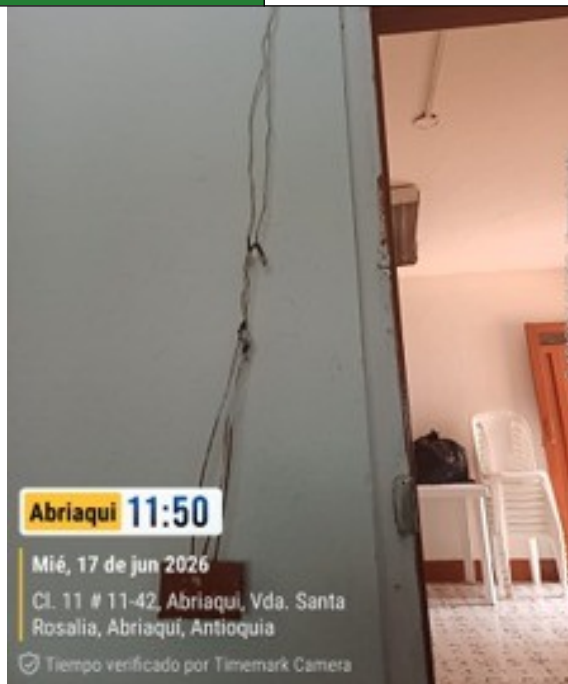
| Justificación | la implementación de este permitirá una distribución adecuada de las cargas eléctricas, la protección de los equipos mediante circuitos independientes y una mejor gestión de la energía para los sistemas |

| Descripción de la actividad | SUMINISTRO DE TABLERO NORMAL DE 8 CIRCUITOS, INCLUYE TODOS LOS ELEMENTOS NECESARIOS PARA SU CORRECTA INSTALACION. |
