## 1. LOCALIZACIÓN DEL DIAGNÓSTICO

| El mantenimiento tiene relación con cual componente: | CCTV |
| Información Ubicación CCTV | PVV2 |

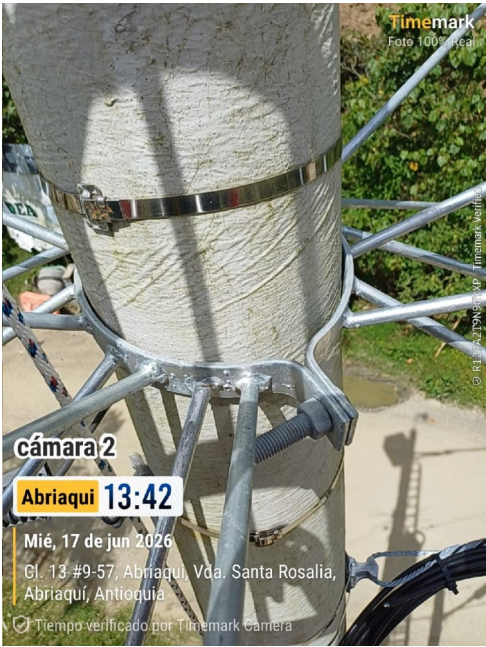
| Existe Corona Antiescalatoria: | BUENO |

| Requiere Corona Antiescalatoria: | NO |

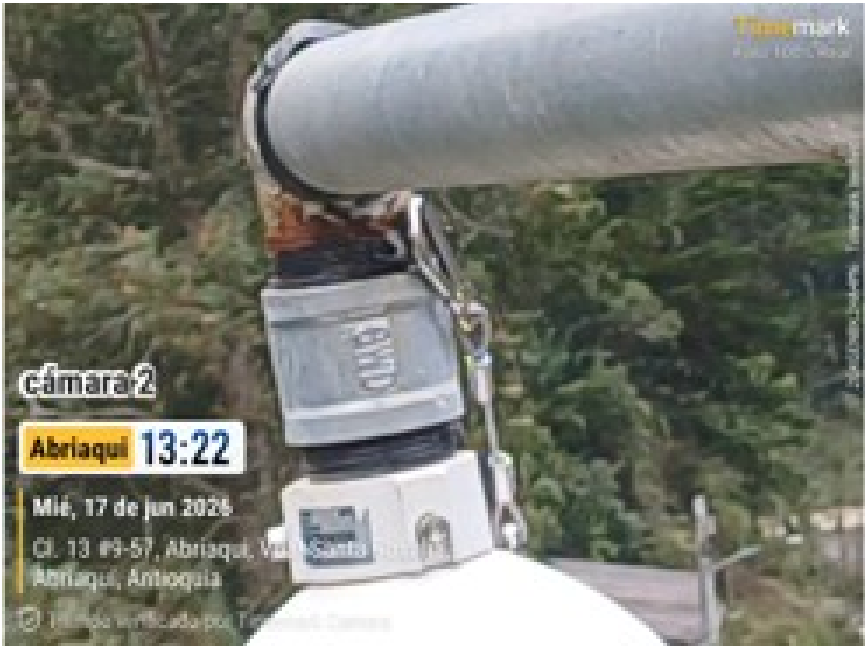
| Estado Brazo de Soporte: | REGULAR |

| Observaciones Brazo: | la cámara presenta un deterioro |

| Requiere Brazo de Soporte: | SI |

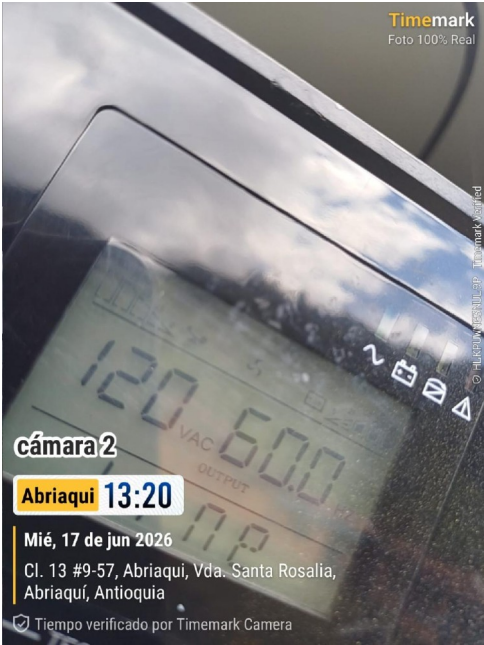
| Foto UPS | |

| Estado UPS: | BUENO |
| Observaciones UPS: | Se realizaron pruebas para determinar la autonomia de la UPS y esta logro |

| Requiere UPS: | NO |

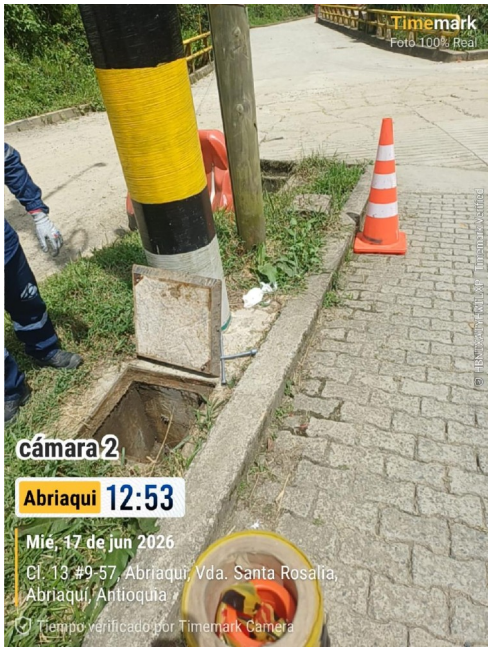
Foto SPT

| Estado SPT: | BUENO |

| Requiere SPT: | NO |

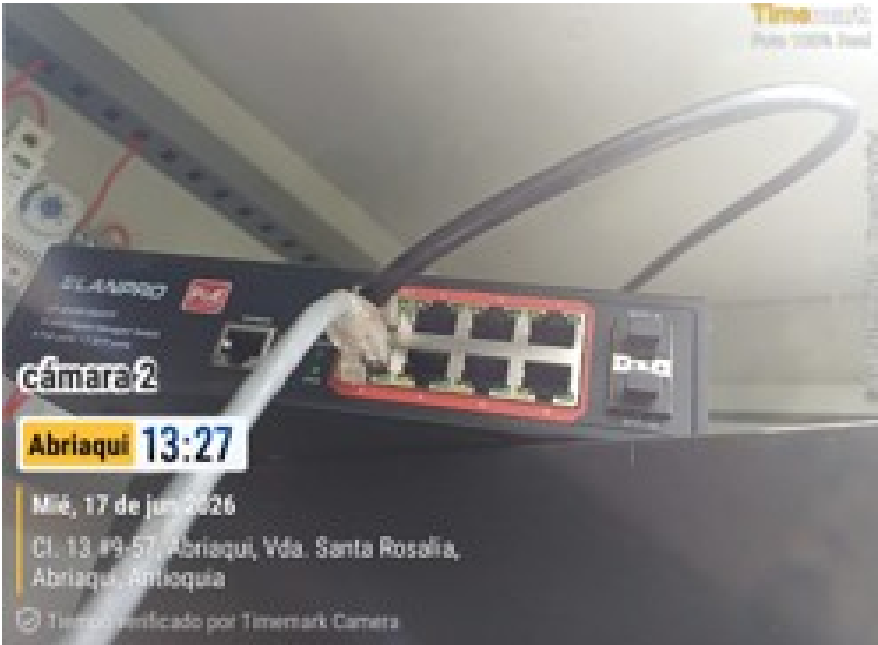
| FIBRA ÓPTICA MONOMODO 24 HILOS | |
|---|---|
| Estado Switch: | BUENO |

| Observaciones Switch: | Switch de 8 puertos cuenta con 6 puertos libres |

| Requiere Switch: | NO |
