| Operador | UNION TEMPORAL AEI |
| Contrato disponible | 169_2026 |

| El mantenimiento tiene relación con cual componente: | CCTV |
| Información Ubicación CCTV | PVV1 Parque Principal |

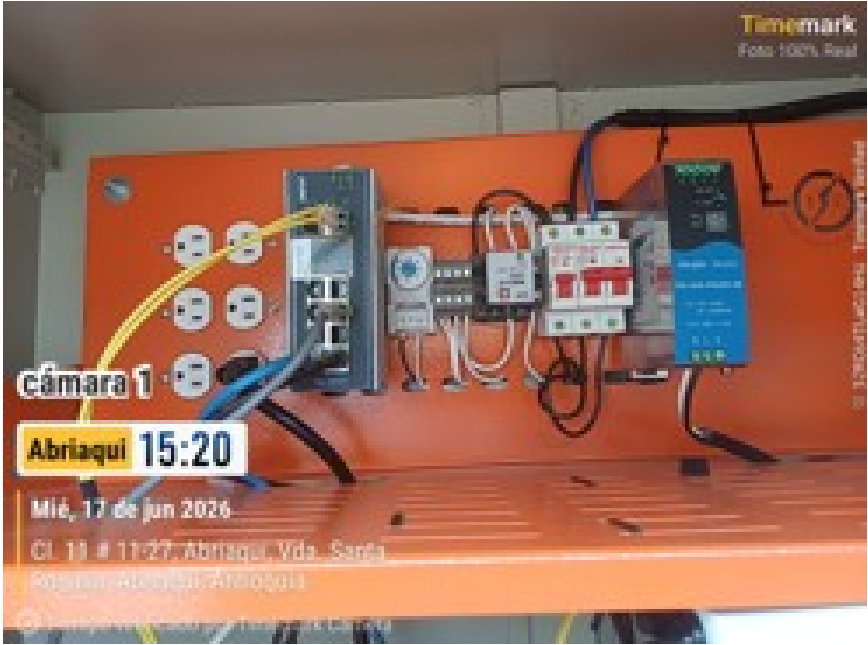
| Existe Gabinete Metálico: | BUENO |

| Requiere Gabinete Metálico: | NO |

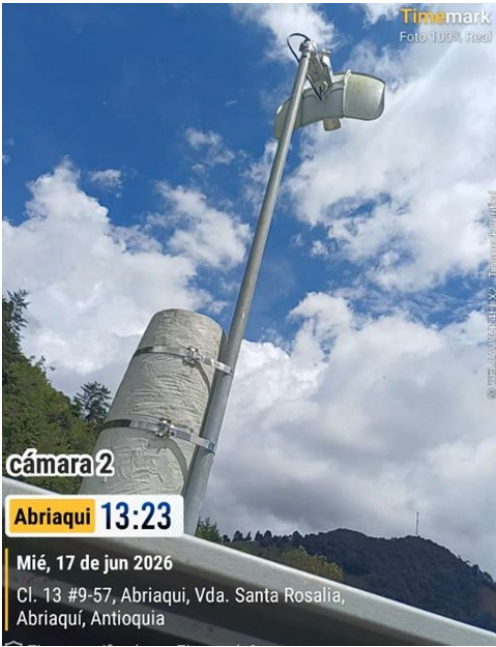
| Existe Corona Antiescalatoria: | BUENO |

| Requiere Corona Antiescalatoria: | NO |

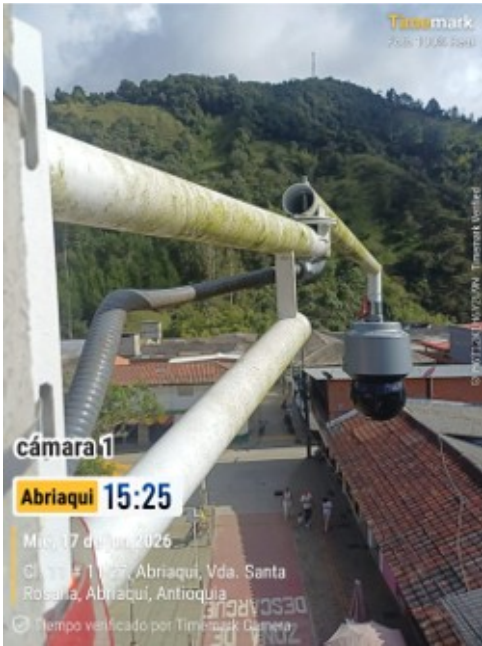
| Estado Brazo de Soporte: | REGULAR |

| Observaciones Brazo: | Se requiere realizar limpieza al brazo |

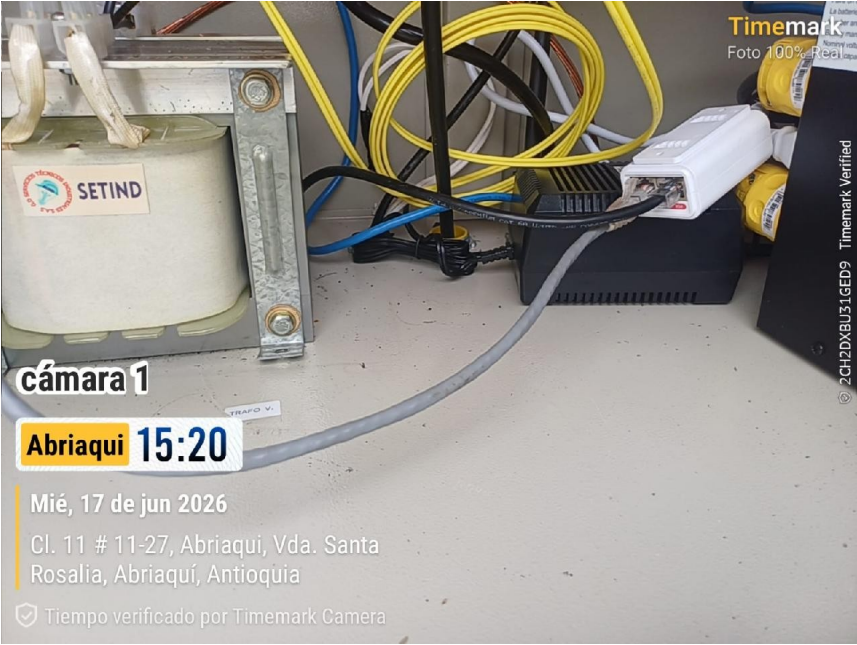
| Foto Transformador Reductor | |

| Estado Transformador Reductor: | BUENO |

| Requiere Transformador Reductor: | NO |

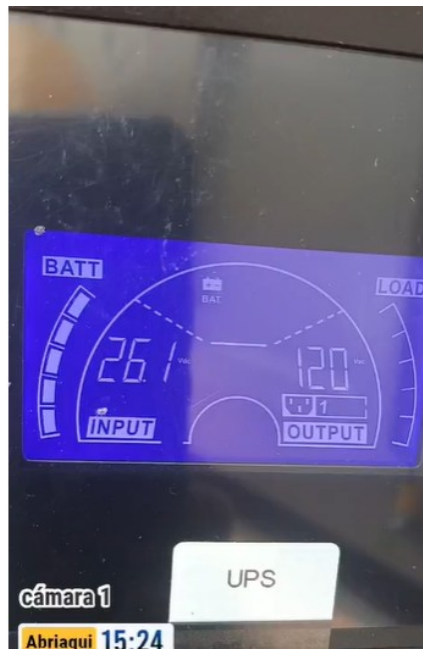
Foto UPS

| Estado UPS: | BUENO |

| Requiere UPS: | NO |

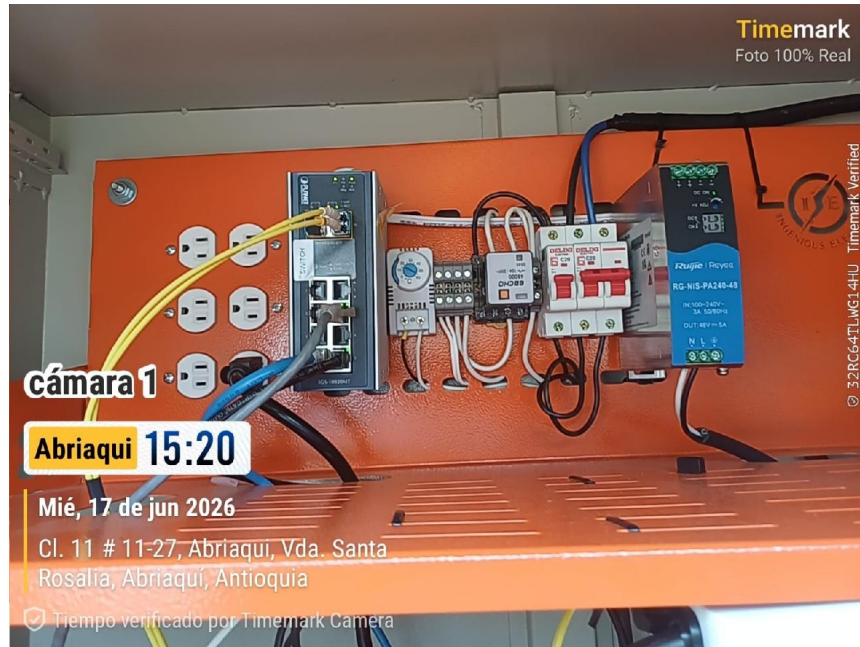
Foto Toma 125 V

| Estado Toma 125 V: | BUENO |

| Requiere Toma 125 V: | NO |
